GODE RÅD OM Å

FOREBYGGE OG UTBEDRE FUKTSKADER I BOLIGEN

Norsk Forum for
Bedre Innemiljø for Barn

HelseDirektoratet

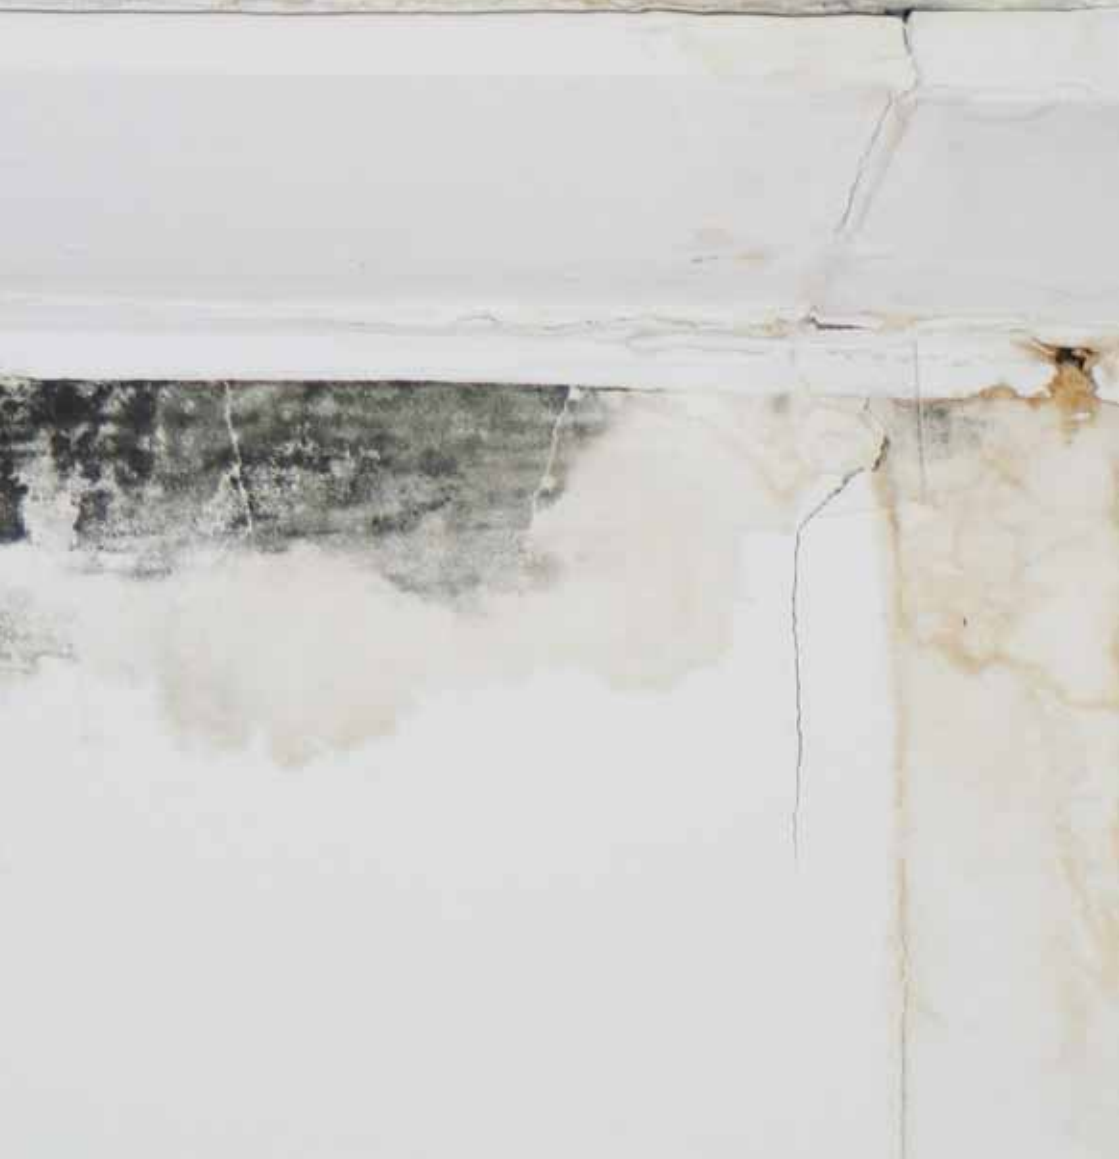
En prøve med Mycotape viser at muggsoppen *Stachybotrys chartarum* vokser på gipsplate som er vannskadet. Det er vanlig at skader opptrer når materialene har vært utsatt for jevn, høy fuktighet over flere uker.

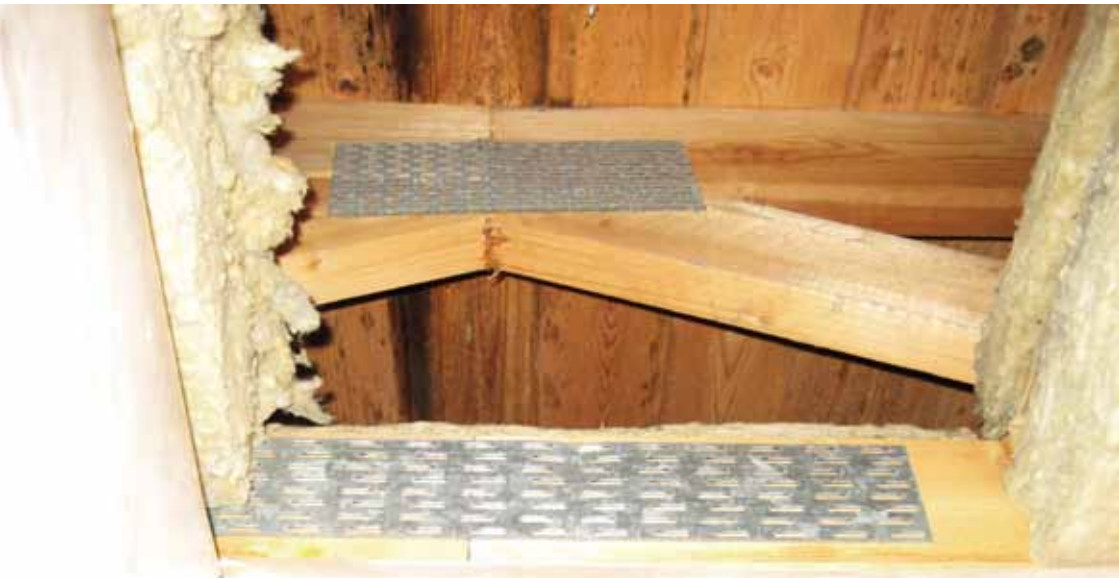
Kondens og svartesopp på kaldt yttertak.
