*Hemmelige
bunkere i Bolbro*

Hemmelige bunkere i Bolbro.

Bolbro gemmer og fortæller lidt om krigshistorien i Odense under 2. Verdenskrig.

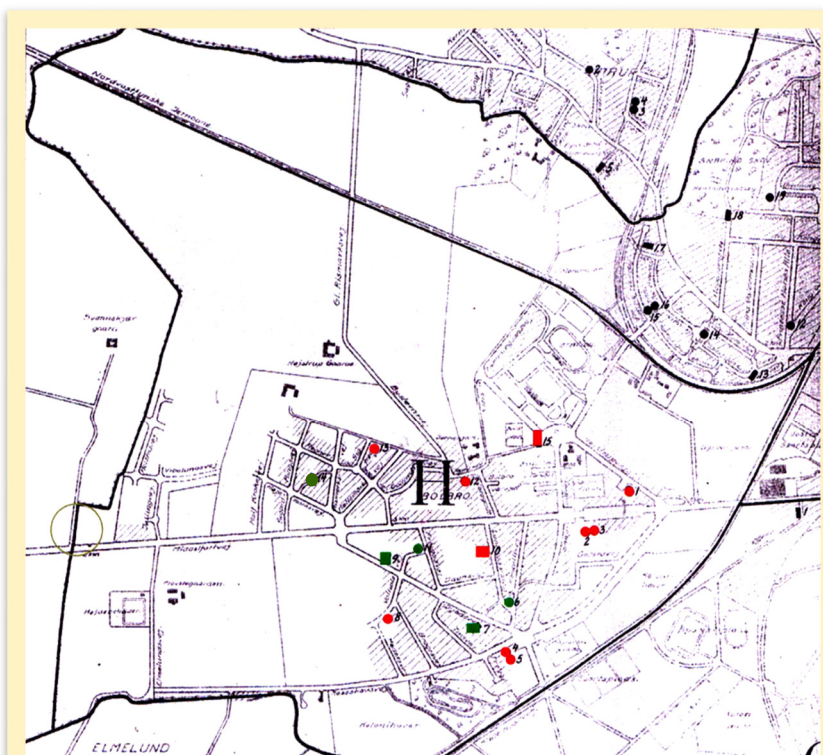
BILAG 1.

Kort over Bolbro fra 1945 med Beskyttelsesrum indtegnet.

● = Type som stadig findes

● = Type som er nedlagt / gravet op.

Som det kan ses på bilag 1 lå de spredt i det gamle Bolbro omkring

Beskyttelsesrummene er ikke åbne i dag for folk, men man kan se hvor de ligger og har ligget på kort over Bolbro, bilag 1 samt bilag 2. →

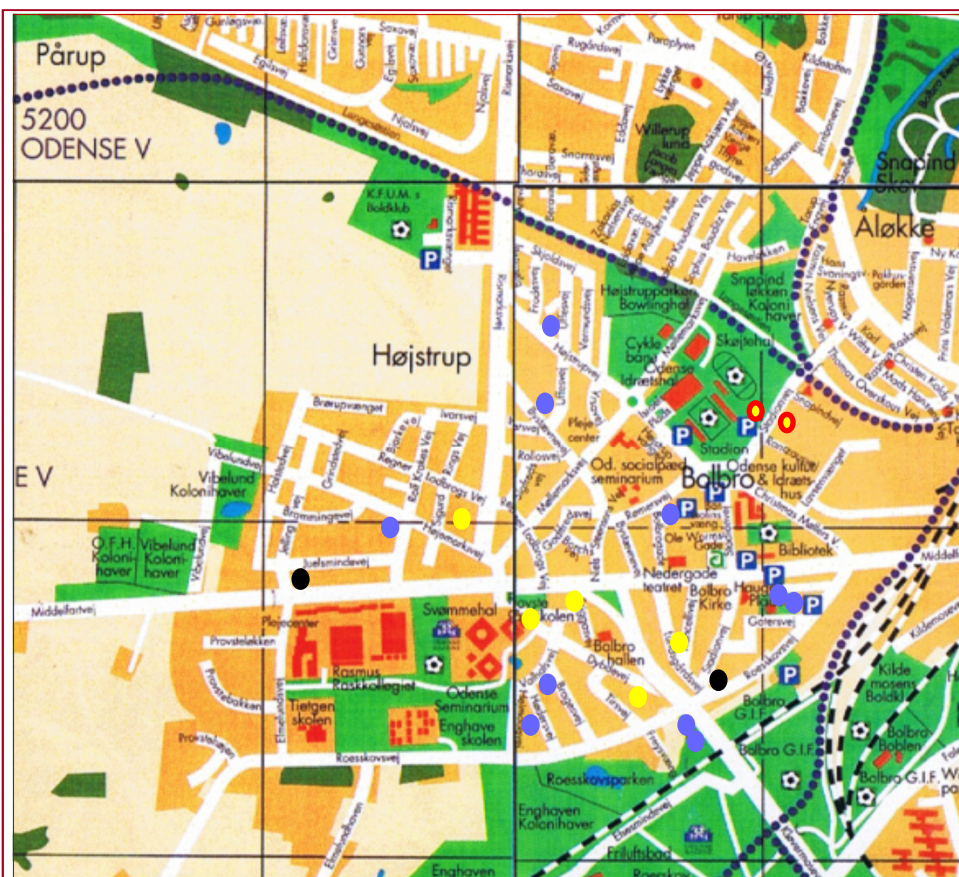
BILAG 2.

Her et kort over Bolbro fra 2011, hvor beskyttelsesrummene er indtegnede med ● for dem som stadig findes og den med ● som er nedlagt.

Der blev efter kortet fra 1945 side 22 bygget yderligere 2 stk. ● på hjørnet af Stadionvej / Roesskosvej, Juelsmindevej / Jellingevej nedlagt. og 2 stk. ● ved Stadionvej 36 og

Atletikstadion, 7 stk. som stadig findes. I alt 19 stk. bygget i Bolbro.

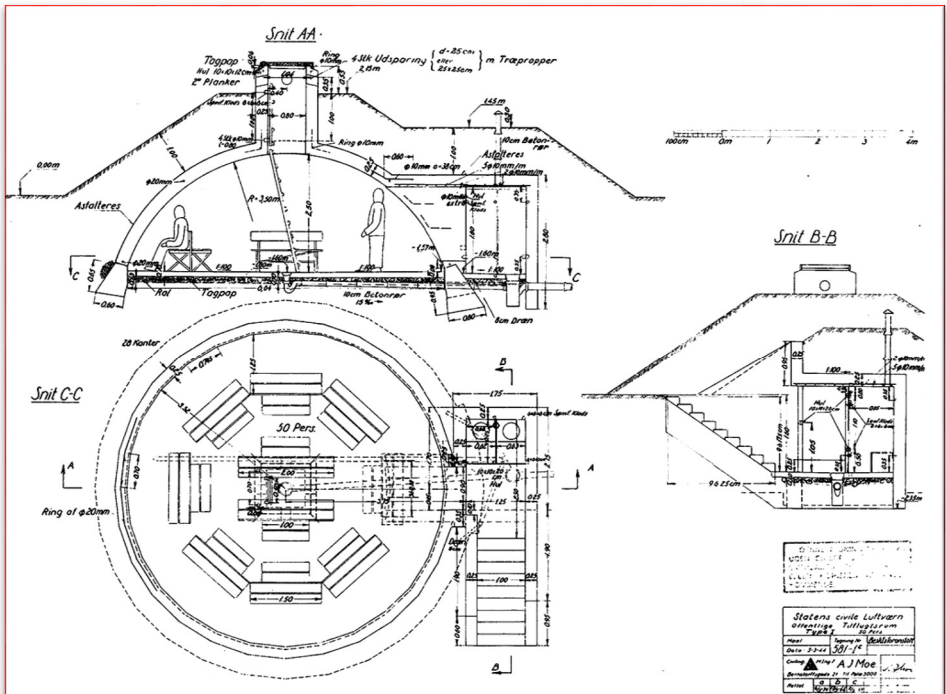
Plan beskyttelsesrum Type I for 50 personer. BILAG 3.

Type I er et cirkelformet beskyttelsesrum som ses på bilag 3. Her kunne der sidde 50 personer på træbænke rundt langs siden og midt i.

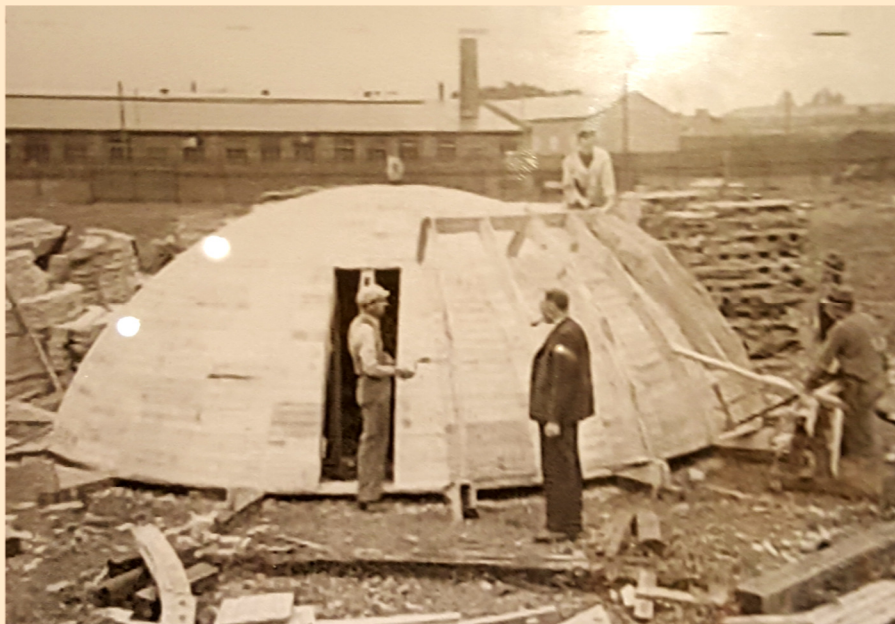
Som det ses på billede til højre. Her kan man se hvordan de runde beskyttelsesrum blev bygget ovenpå jorden, for senere at blive tildækket med jord som det ses på bilag 3.

Type I er ved at blive opåført.

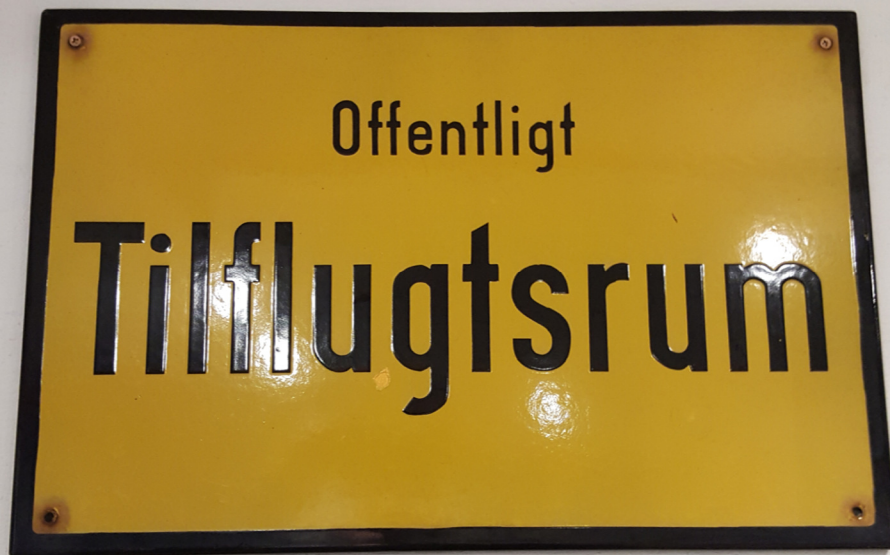
Skilt som var placeret ved beskyttelsesrummene.

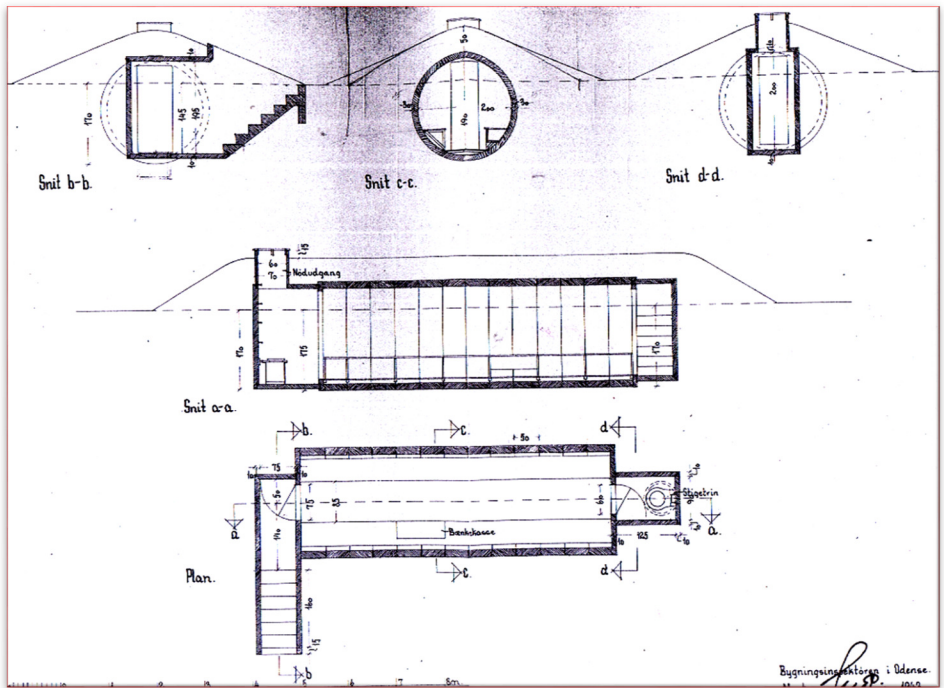
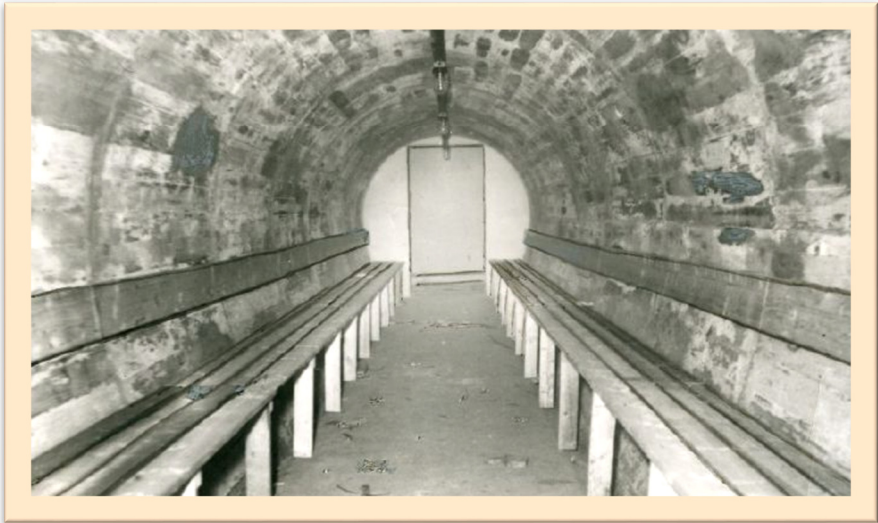
Beskyttelsesrum Type II BILAG 5.

Plan beskyttelsesrum Type II for 30 personer. BILAG 4.

Type II er et aflangt rundt rum som et rør, kan ses på bilag 3, hvor der kunne sidde 30 personer på træbænke langs siden.

Det kan ses på plantegning og foto af et sådant rum, bilag 4 & 5.

Type II kunne udvides til det dob-

belte antal (60 personer) ved at forlænge rummet hvis der var behov for det.

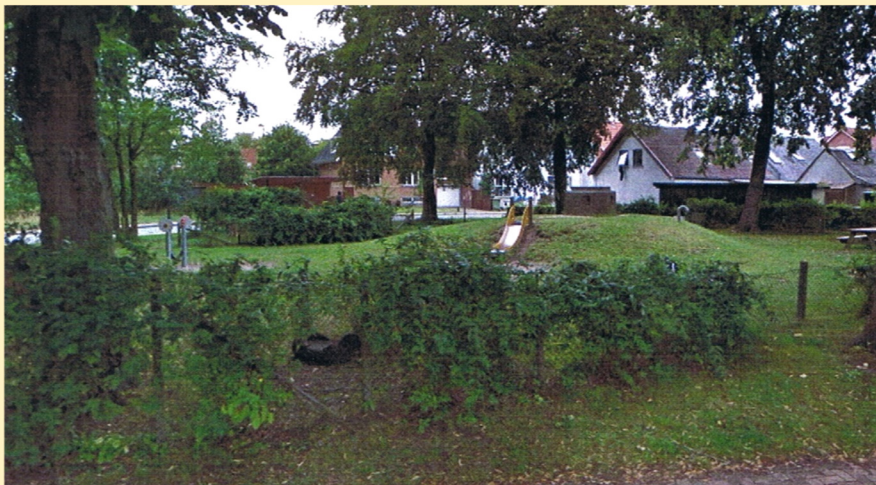
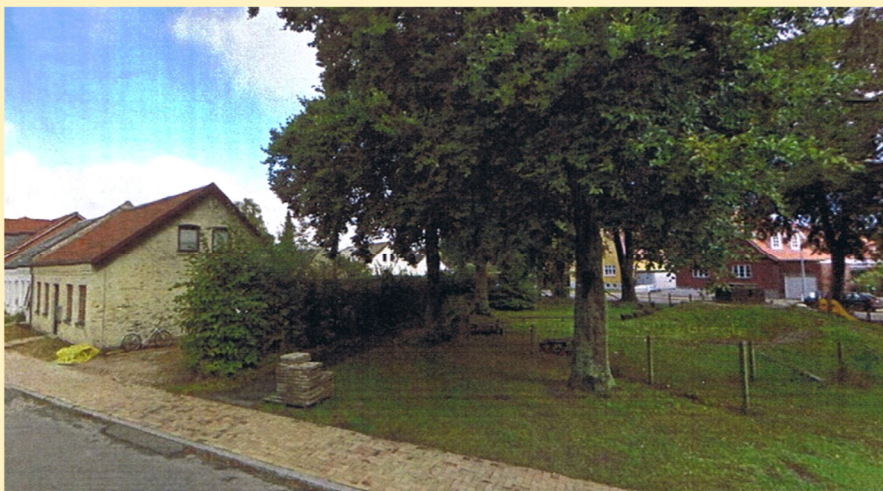
KANCELLIVEJ / LUNDSGÅRDSVEJ.

(I dag naturlegeplads) Her blev bygget Type I (Nr. 6 på planen). Der var plads til 50 personer.

I dag kan man finde 2 typer I som ligger Dybdevej 10 (nr. 7) og Dybdevej ved stien til Provstegårdsskolen (nr. 9). Efter Dybdevej 47. Type II kan man finde på Kancellivej (nr.6) på hjørnet ved legepladssen ved Lundsgårdsvej samt på Valhals-

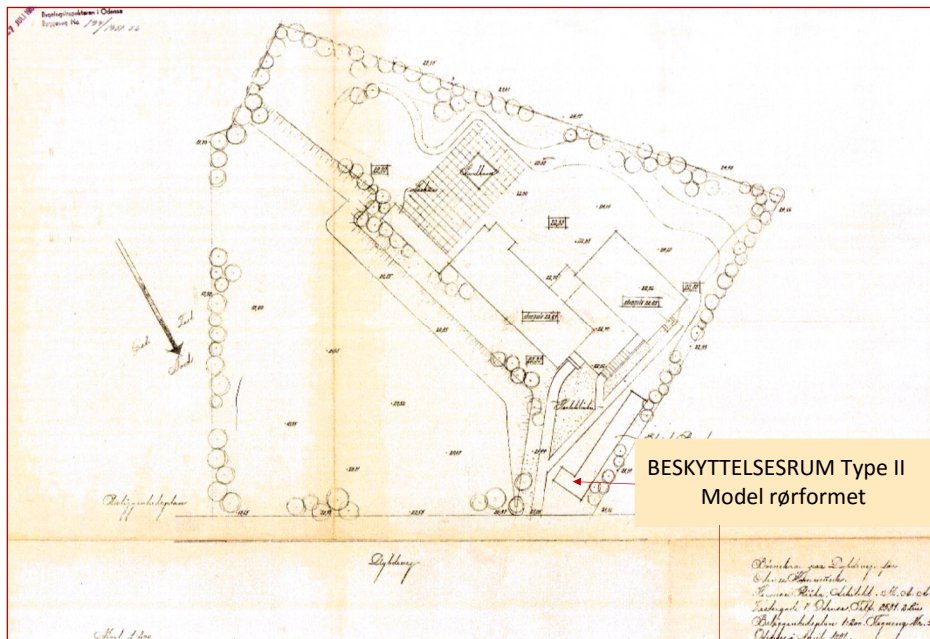
Her på Dybdevej blev der bygget beskyttelsesrum Type II (Nr. 7 på planen), som det kan ses på situationsplan fra 1953.

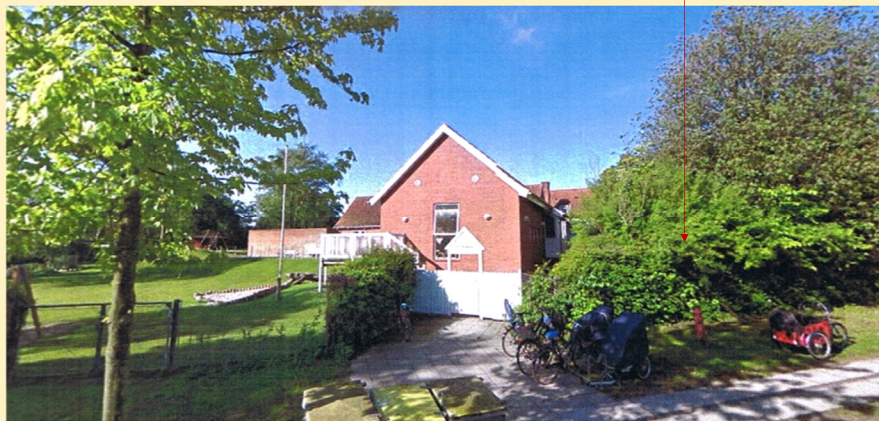
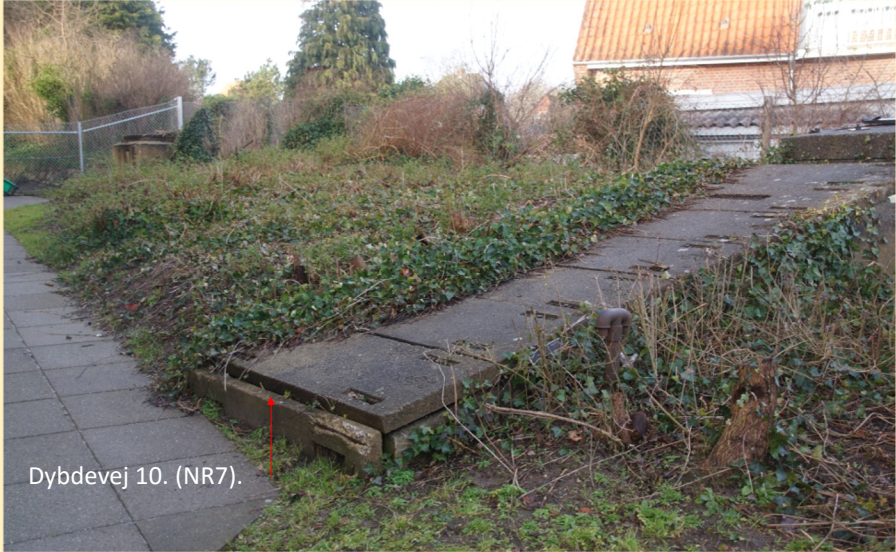
BESKYTTELSERUM Type II
Model rørformet

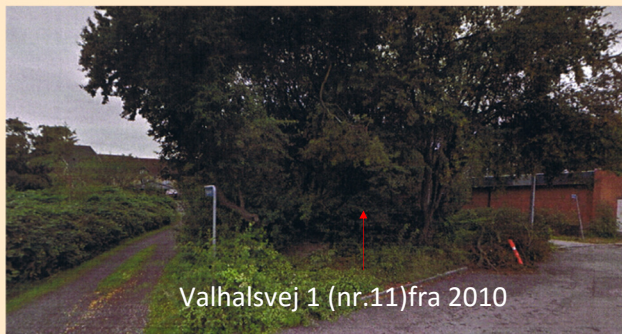
Her på Valhalsvej blev der bygget beskyttelsesrum Type II (Nr. 11 på planen), som det kan ses på situationsplan fra 1953. Der var plads til 30 personer.

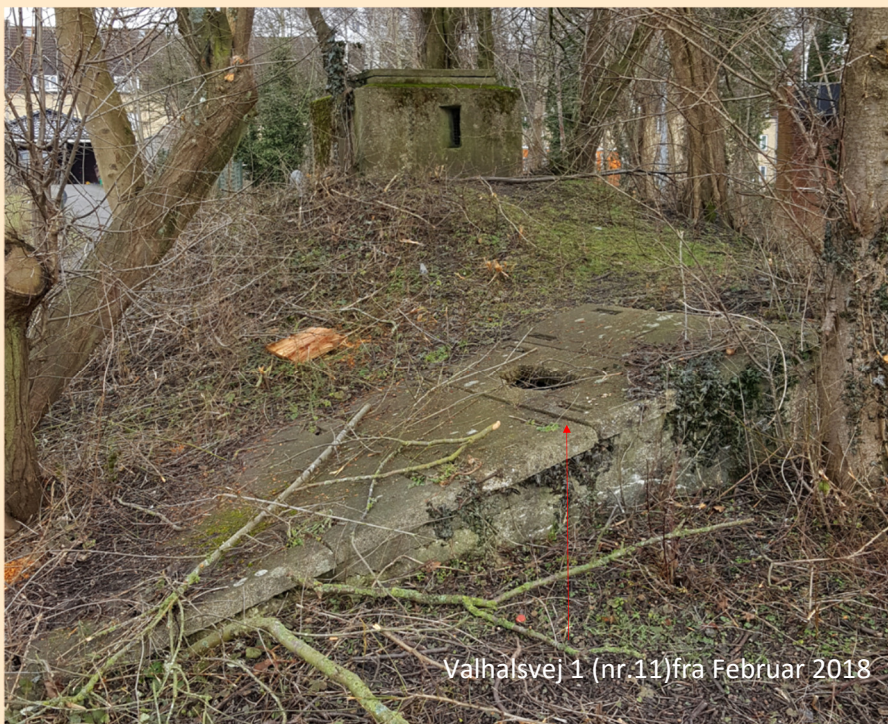
Valhalsvej 1 (nr.11) fra 2010

Valhalsvej 1 (nr.11) fra Februar 2018

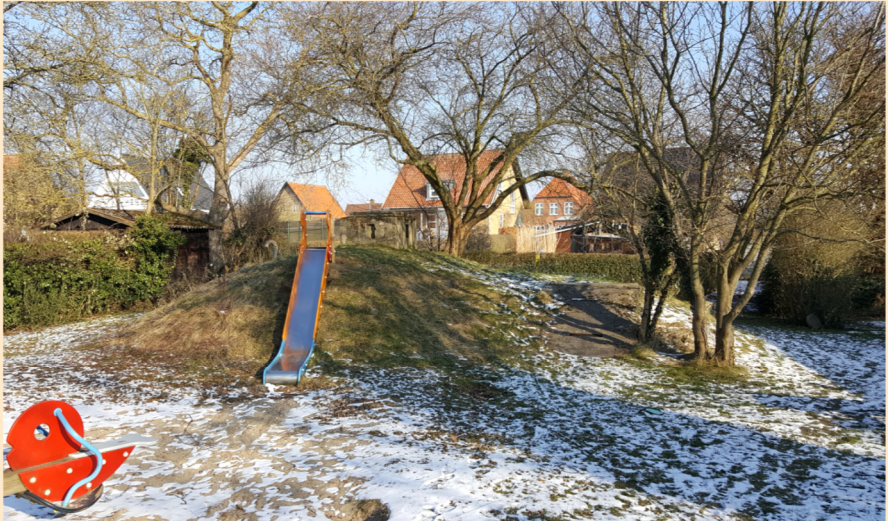
Legepladsen ved stien fra Rismarksvej til Højemarksvej. Type II (nr. 14 på planen)

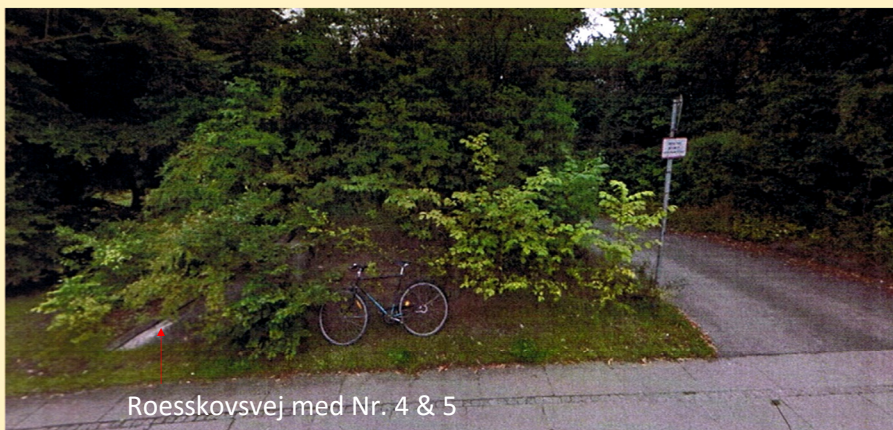
Roesskogsvej indkørsel til Roesskovsparken. (Tidligere , campingpladsen Bolbro) Type I

(nr. 4&5 på planen). I dag er de to beskyttelsesrum nedlagt her i efteråret 2017.

Roesskogsvej med Nr. 4 & 5

vej 1 (nr. 11). Alle øvrige er nedlagt. De sidste som forsvandt var de 2 som lå ved indkørslen til den gamle campingplads ved Roesskovsvej (nr. 4 & 5) nedlagt i efteråret 2017.

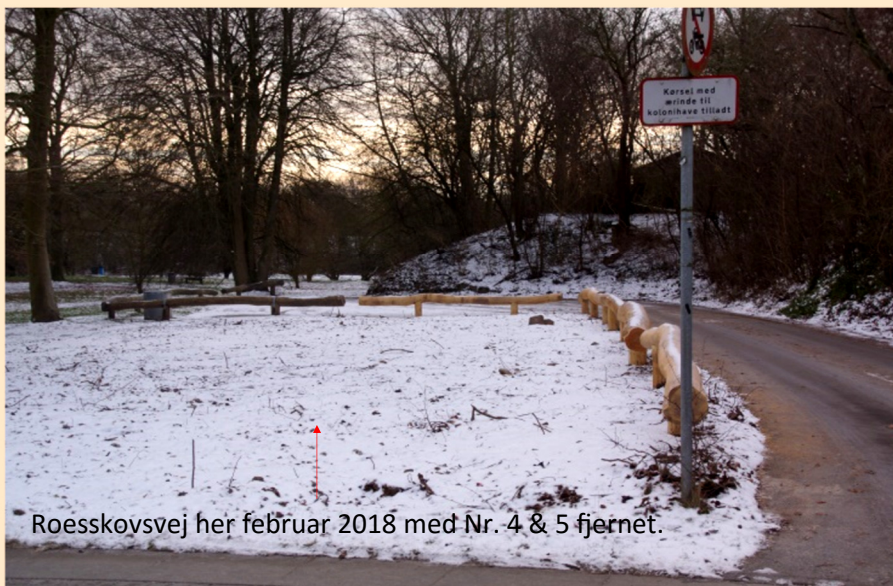
Roesskogsvej her februar 2018 med Nr. 4 & 5 fjernet.

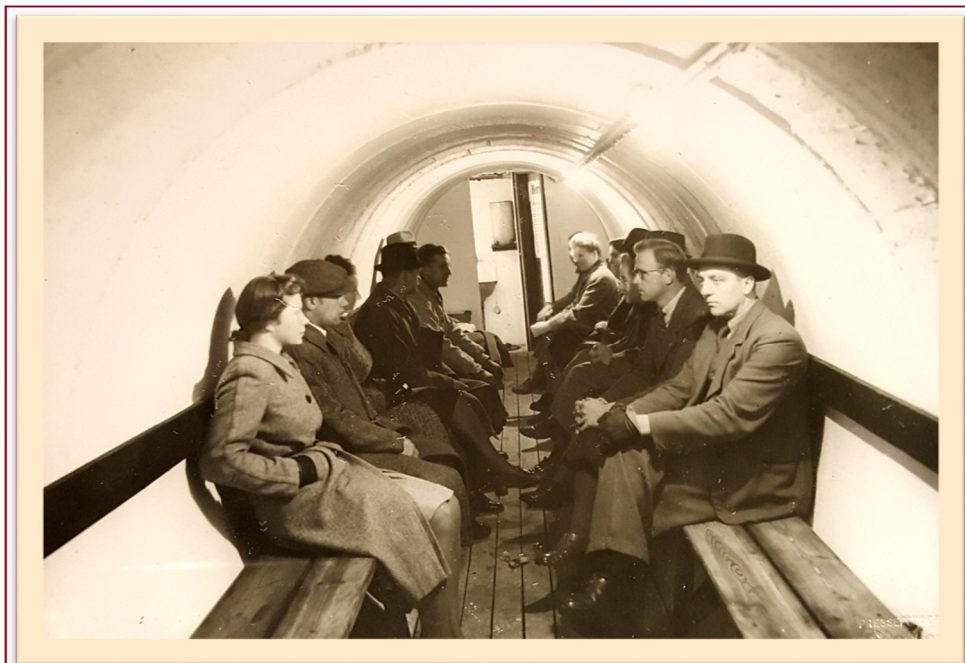
Som det kan ses på dette foto sidder man langs vægge i type II, bænkene er fast og monteret direkte på betonen.

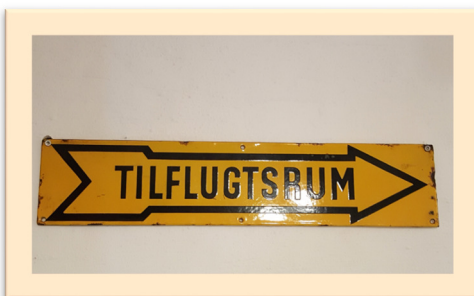
Som det kan ses af skrivelse her til højre, blev der bygget om, således at beskyttelsesrummene nu kunne modstå evt. atom—eller kemiske angreb.

Modernisering af Bunkere 1963/64

Af ændringer blev foretaget følgende:

- Trædørene udskiftet med jerdøre (trykdøre).
- Tårn-nødlugen i træ udskiftet med jernluger.
- Træstige fjernet. Jerntrin faststøbt i tårnet.
- Træafstykke med tørkloset (wc) fjernet.
- Der foretoges indstøbning af ventilationsrør, udlufterør, afløbsrør og bolte til friskluftspumpe.
- Træbænke blev opmagasineret, samlet i enkelte bunkere.
- Moderne faciliteter til brug i bunkere blev anskaffet og opmagasineret hos CF (Beredskabsforvaltningen).
- Støbe cementplader anbragtes som beskyttelse af trappekakt.

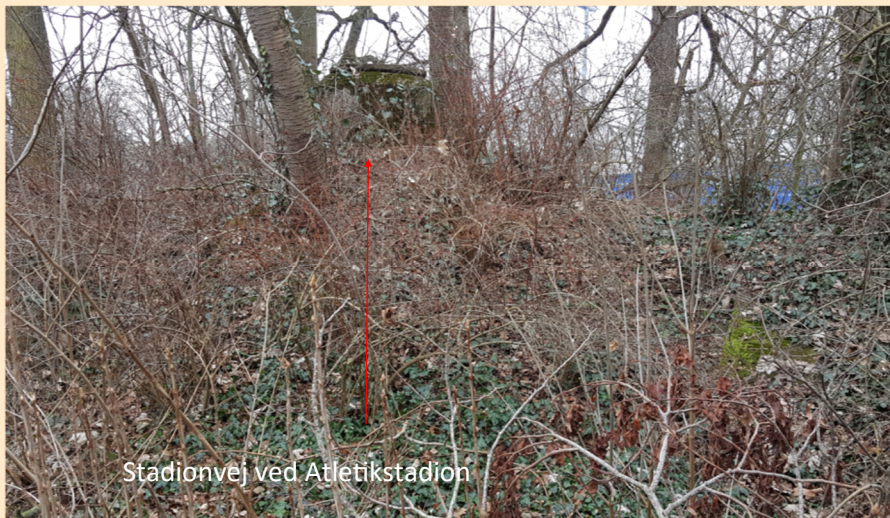
Stadionvej ved Atletikstadion. Her på Stadionvej ved Atletikstadion blev der bygget beskyttelsesrum Type II, som det kan ses på situationsplan fra 2011 (side 24). Der var plads til 30 personer.

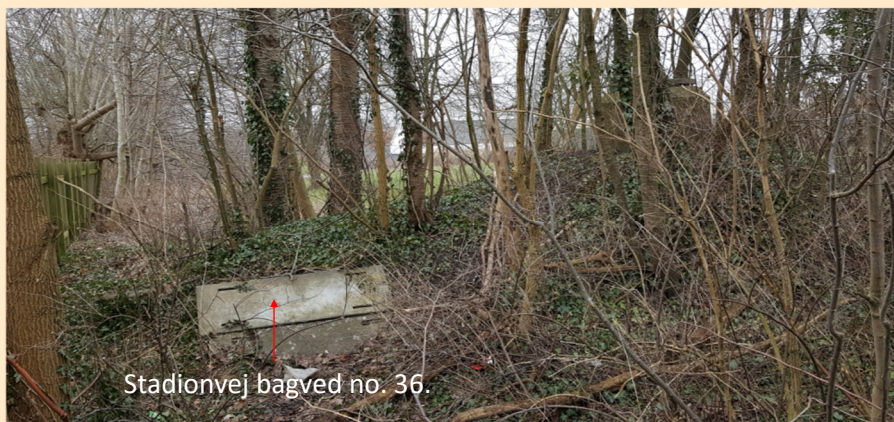
Stadionvej 36-bagved. Her på Stadionvej bagved no. 36 (cirkuspladsen) blev der bygget beskyttelsesrum Type II, som det kan ses på situationsplan fra 2011 (side 24) . Der var plads til 30 personer.

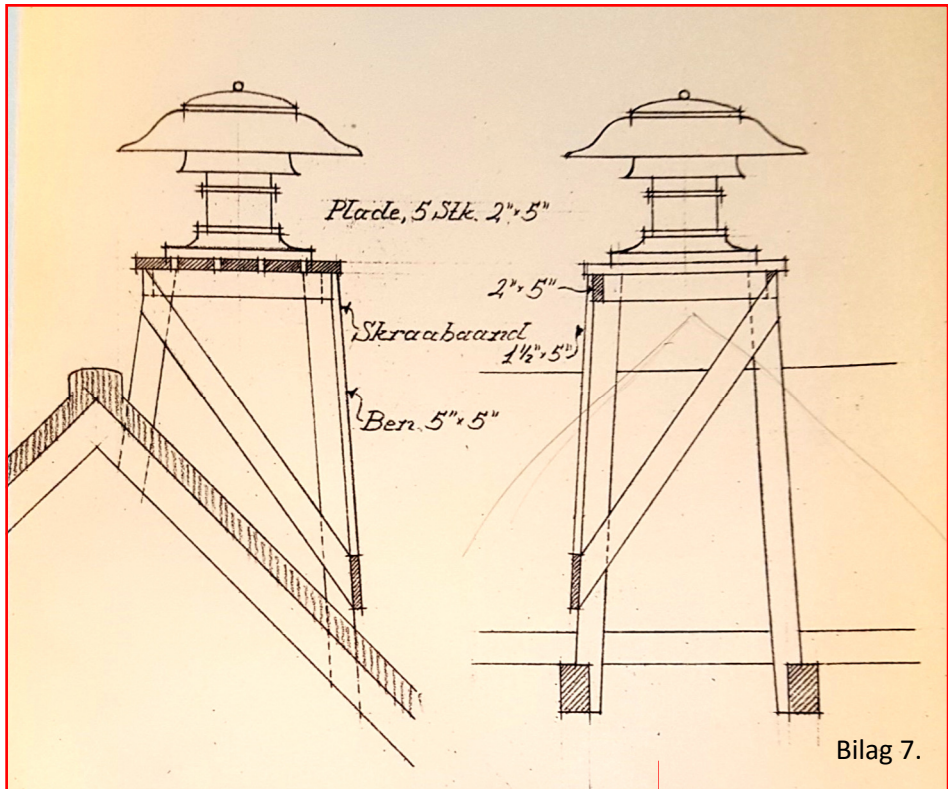
Bilag 7.

Tegning som viser standardudførelse af sirenerne i Danmark.

tone, der varede 1 minut. Når man I Bolbro blev der opsat 1 sirene på hørte disse sirener havde man 3 Bolbro skole i vinteren 1940. Bilag 6 minutter til at gå i et beskyttelses- samt typetegning af sirenens place- rum, hvor man så sad og ventede ring på taget af Bolbro Skole, bilag på, om der skete noget, når så sire- 7.
