# Beskrivelse af Lodsstationen i Dragør Gamle Havn ved overdragelsen til Museum Amager

Beskrivelsen er udarbejdet af Danmarks Lodsmuseumsforening  
Fotografierne af rum og genstande er optaget af Dragør Lokalarkiv  
April 2010

Beslutningen er udmøntet på de følgende sider. Formålet er at dokumentere, hvordan lodsstationen så ud før overdragelsen til Museum Amager i 2010.

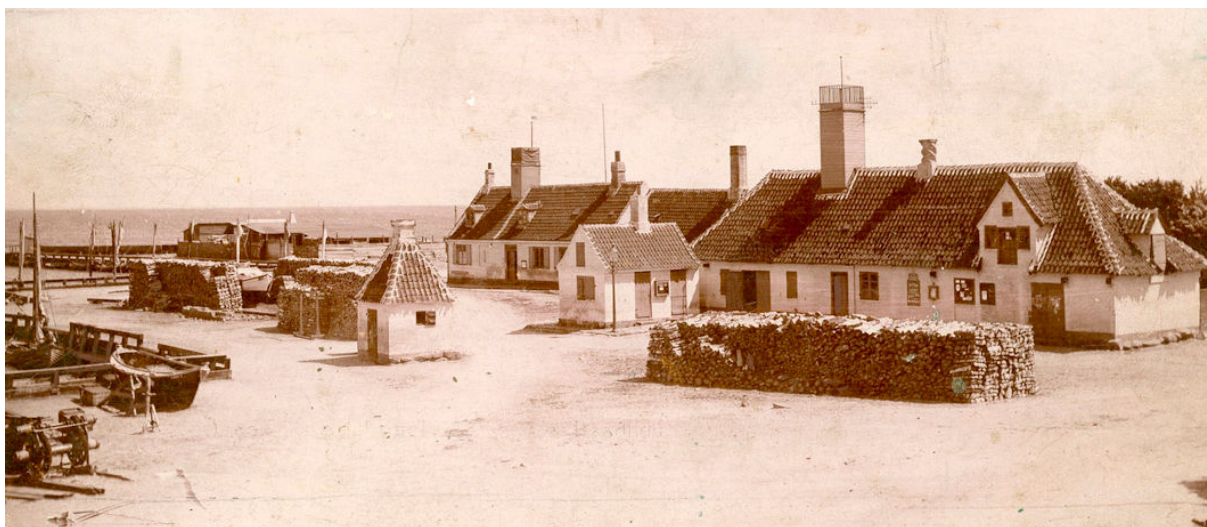
*Foto af bygninger, havneplads, moler, både, ophalerspil og brændeoplag. (DL, 1910)*

Fotografiet fra 1910 viser lodsstationen efter udvidelsen i 1879, hvor lodstårnet, rejst som et fritstående tårn, kom til at ligge inde på tagryggen og var omspændt af lærred omkring rækværket for at beskytte mod blæst. Vinduerne har skodder, døren er tofløjet og taget har to kviste samt et tagvindu af jern. Til højre for døren ses en postkasse. På tegningen ses tillige byforstanderskabets bygning, i dag Dragør Museum, opført i 1753, med et udkikstårn på tagryggen, beghuset opført i 1770 samt havnekontoret opført i midten af 1800-tallet.

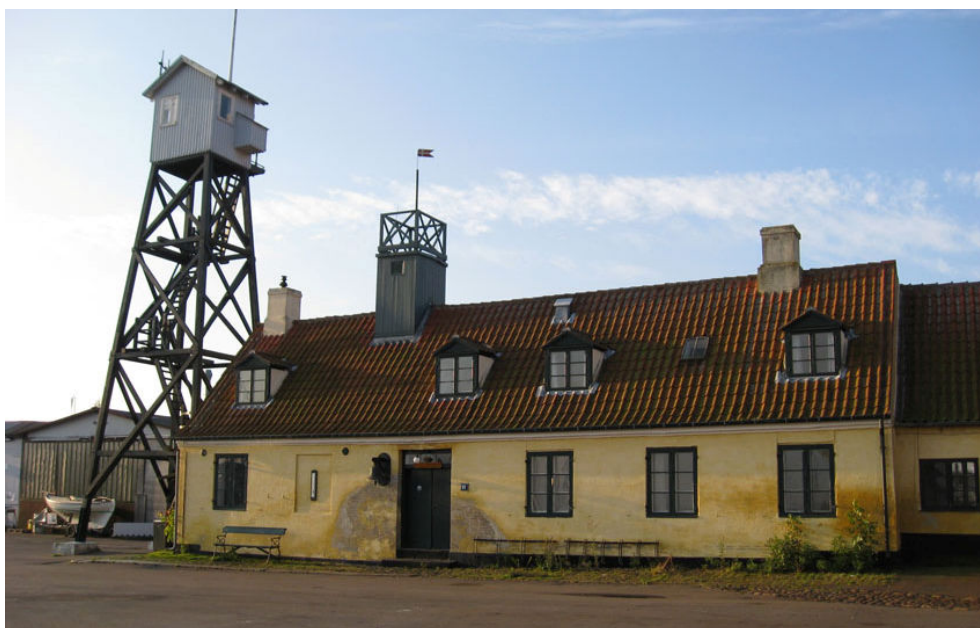
*Foto af lodsstationen og lodstårnet, 2009.*

Nordfacaden har fire torammede vinduer med tre ruder i hver ramme. Vinduerne har vandnæser af træ og stabler, som fortæller, at bygningen har haft skodder, hvilket dokumenteres af fotoet fra 1910 ovenfor.

Facaden er grundmuret, vandskuret og gulkalket og inddelt i seks fag med en traditionel aftrappet hvidkalket gesims. Pudsafskalningen på begge sider af døren skyldes antagelig saltning foran døren. Tagvandet ledes fra en grønmalet zinktagrende til et nedløb i bygningens øst- og vestside.

Det teglhængte tag med røde tagsten har fire heltagskviste med tegl på taget og pudsede gulkalkede flunker. I hver kvist er et torammet grønmalet vindue med tre ruder i hver ramme. De er anbragt over vinduerne og døren i facaden. Mellem de to vestligste kviste er anbragt et todelt jernvindue. Mellem, og over de to midterste kviste, er anbragt en hætteklædt udluftning fra toiletterne. På tagryggen er der to skorstene med sokkel og krone. Den østlige har aftræk fra gasfyret i underetagen, den vestlige hviler på en platform.

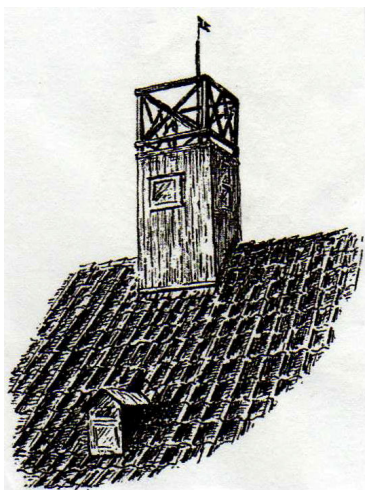
Tegning (Dragør Lodseri)

På tagryggen er anbragt et udkikstårn i grønmalet træ. Mod syd og nord er isat en lille fast rude og i øst er anbragt en vinduesramme med to ruder. Udkikstårnet omkranses foroven af et rækværk med krydsstillede tværsprosser. Mod nord er i vestsiden anbragt en flagstang med et dannebrogflag af metal, der tjener som vejrhane.

Efter lodsstationens opførelse i 1823 blev der holdt udkik efter lodssøgende skibe fra en åben buegang i lodsstationens østside. Senere blev opført et udkikstårn ved østgavlen, så der kunne holdes udkik herfra. Da lodsstationen blev udvidet mod øst i 1879, kom tårnet til at ligge inde på tagryggen.

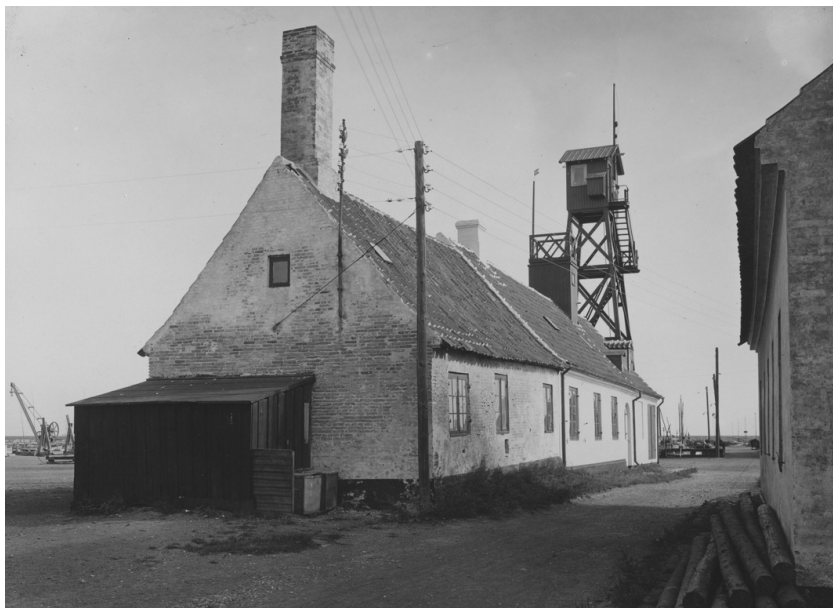
*Fotoet viser lodsstationen og lodstårnet samt passagen mellem pakhuset og lodsstationen med skorstenen til kaminen (DL, 1939).*

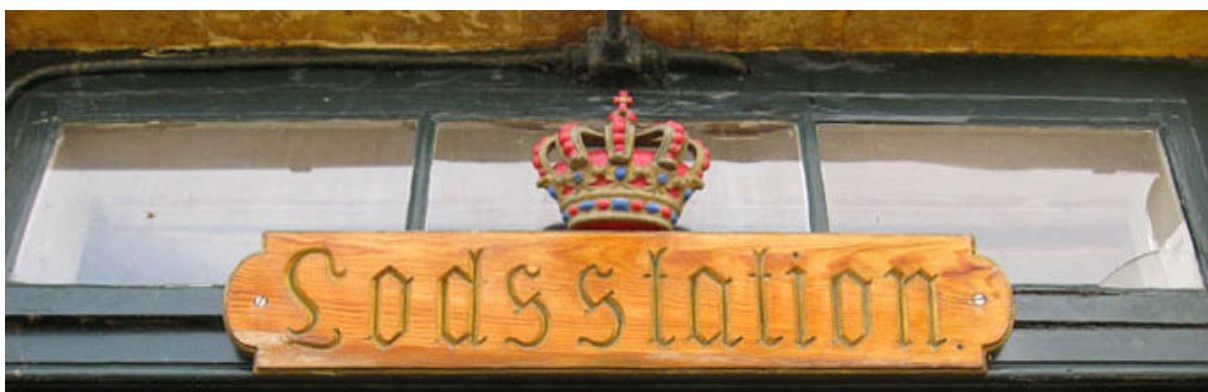
Lodsstationens skilt. Over den tofløjede indgangsdør er anbragt et lakeret træskilt med udskårne bogstaver "Lodsstation" trukket op med guld, som fortæller om bygningens funktion. Over døren er der et tredelt overvindue. Lidt foran det midterste vinduesfelt er anbragt en bemalet kongekrone af træ, formodentlig opsat ved lodsstationens indvielse i 1879.

*Lodsstationens skilt og kongekrone anbragt over døren til lodsstationen, 2009.*

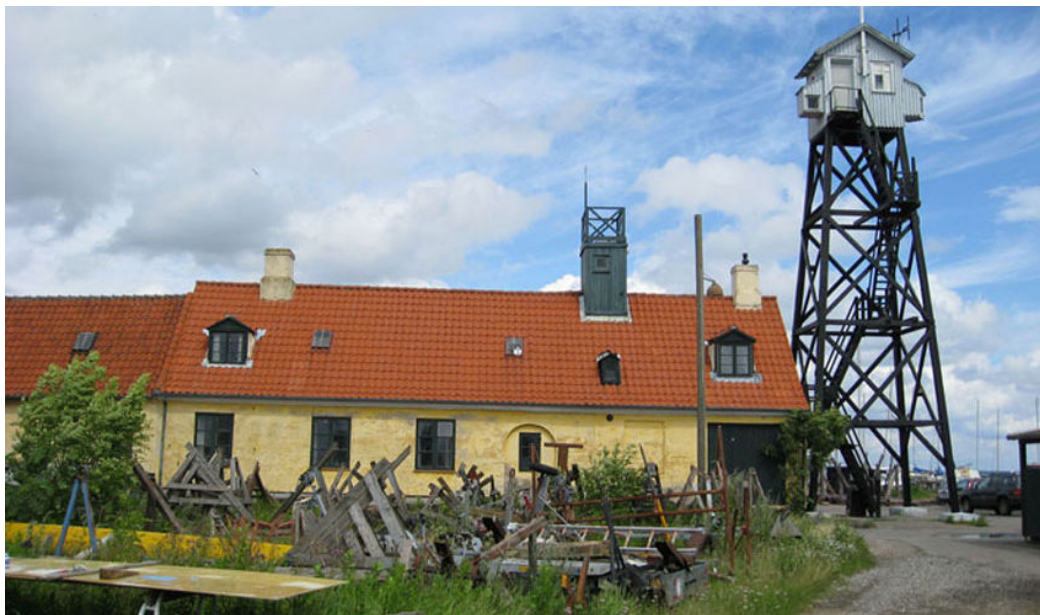
*Lodsstationens sydfacade og det 15,8 meter høje lodstårn, 2008.*

Lodstårnet blev opført i 1912-14 af staten samtidig med opførelsen af Dragørfortet, fordi fortet hindrede lodsernes udsyn mod syd. Senere afløste radioen lodstårnets funktion. En nedrivning truede derfor tårnet omkring 1960, men en bevaringskomite hindrede dette og fik istandsat tårnet, hvorefter kommunen overtog ejerskabet. Lodstårnet blev fredet i 1987 og er i dag Dragørs vartegn og en vigtig del af havnens kulturmiljø.

Lodstårnets bjælkekonstruktion blev restaureret og malet sammen med udkigstårnet i 2010 af Dragør Kommune. Lodstårnet vil indgå i Museum Amagers kommende museumsformidling.

På lodsstationens grundmurede pudsede gulkalkede sydside med en hvidkalket traditionel gesims er mod vest anbragt tre fag vinduer med samme konstruktion som på nordfacaden, men med klinkesålbænke. Vinduerne har trælister i stedet for kitfalse. Det vestligste fag har stabler, de to østligste har ingen stabler. Alt træværk er grønmalet i lighed med bygningens øvrige ydre træværk.

Sydsiden har sorttjæret sokkel, der ligesom nordfacaden er højere i vestsidens gamle del. Under tagfladen er anbragt en grønmalet zinktagrende med nedløb i facadens øst- og vestende, tidligere også på midten.

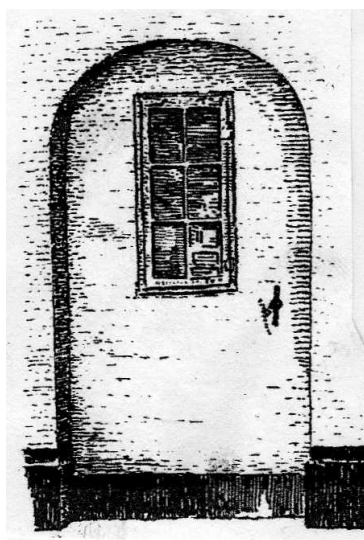
*Tegning (Dragør Lodseri)*

Øst for de tre vinduer er der et rundbuet blændingsfelt med et vindue i feltet, der flugter med de tre andre vinduer. Vinduet består af en ramme med 6 rudefelter. Ved vinduet er der en stabel og en virvel til en skodde. Det ses, at vinduet tidligere har haft to stabler.

Udkiksmuligheden blev opretholdt ved at sætte et vindue i blændingsfeltet. Det nederste rudefelt i venstre side er dækket af metal og har en lille lem, så man kunne nøjes med at åbne lemmen og lade kikkerten hvile på et vandret støtteanslag, når et skib var i syne.

På daværende tidspunkt lå gulvet i buegangen i terrænniveau. Mellem det rundbuede blændingsfelt og porten er der et firkanteret blændingsfelt i lighed med blændingsfeltet på nordfacaden.

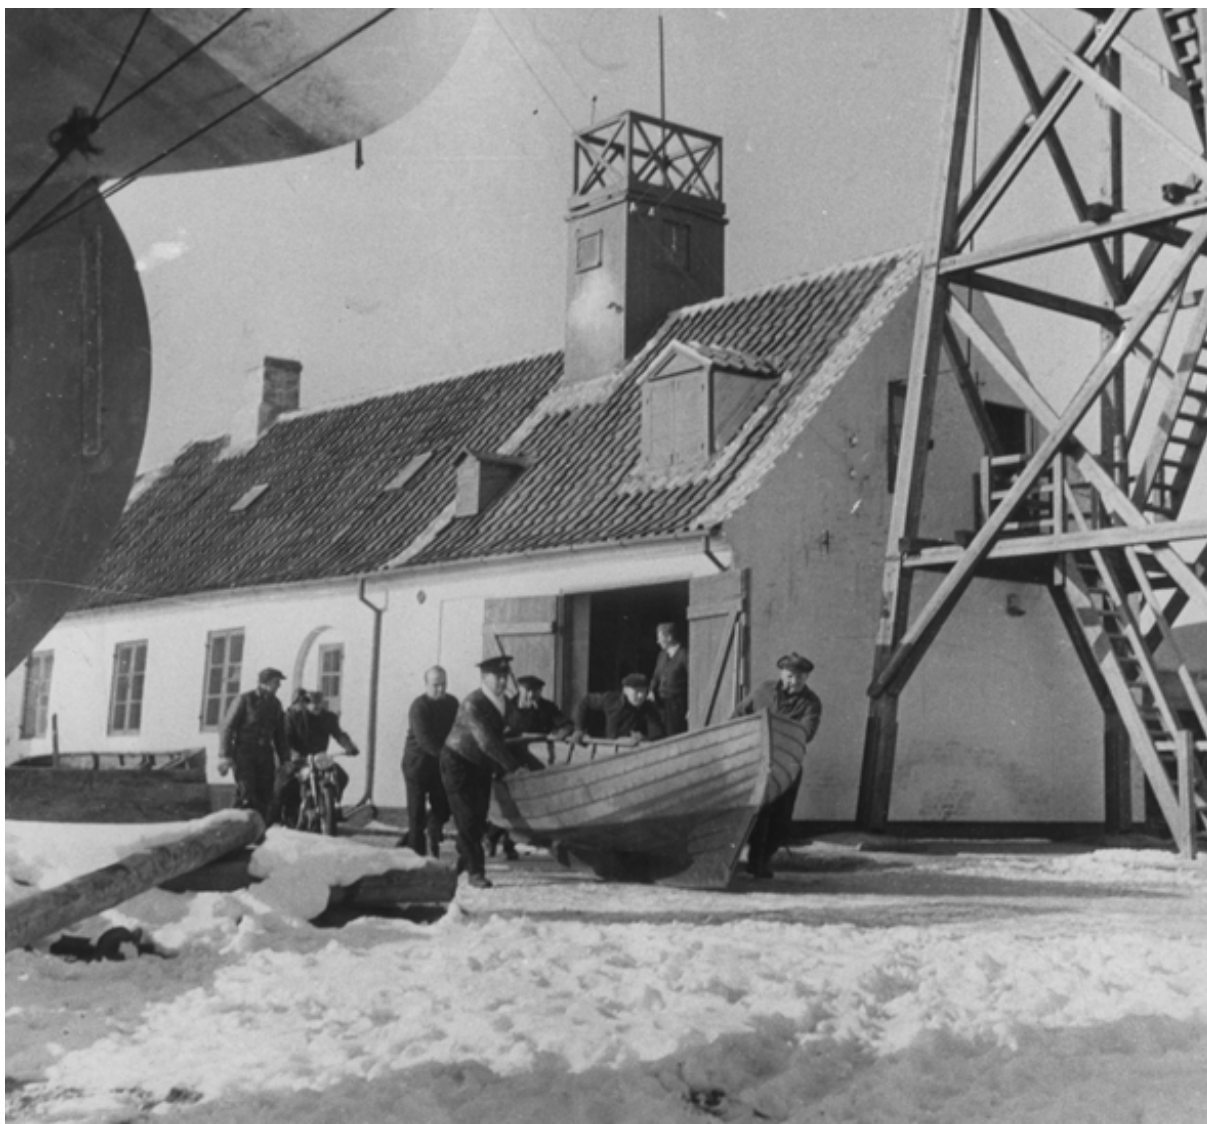
*Fotoet viser isbåden, der er trukket ud fra lodsstationens port for sidste gang i isvinteren 1954. (DL, 1954)*

Isbåden, der trækkes ud til den sidste opgave i ovenstående foto, ejes i dag af Museum Amager.

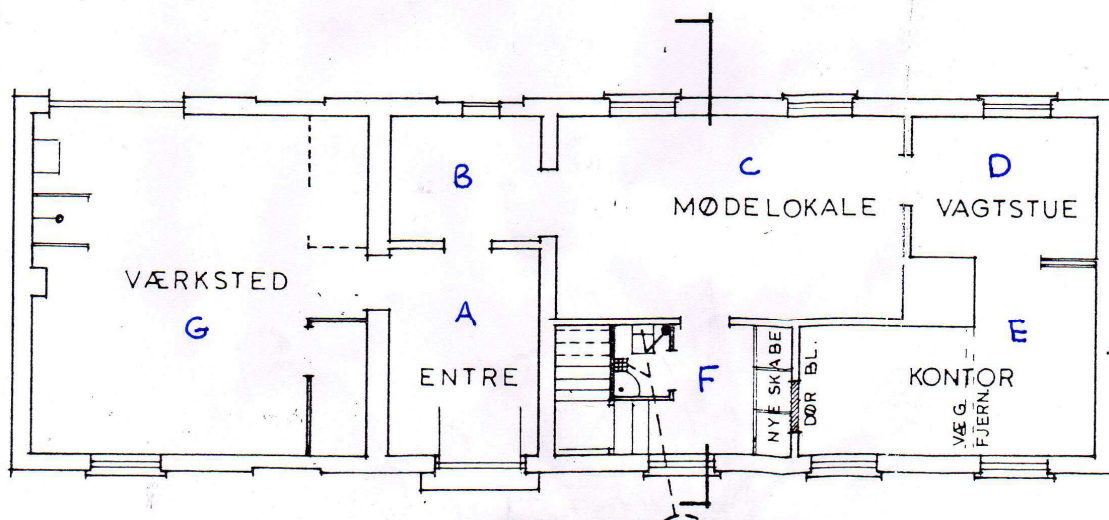
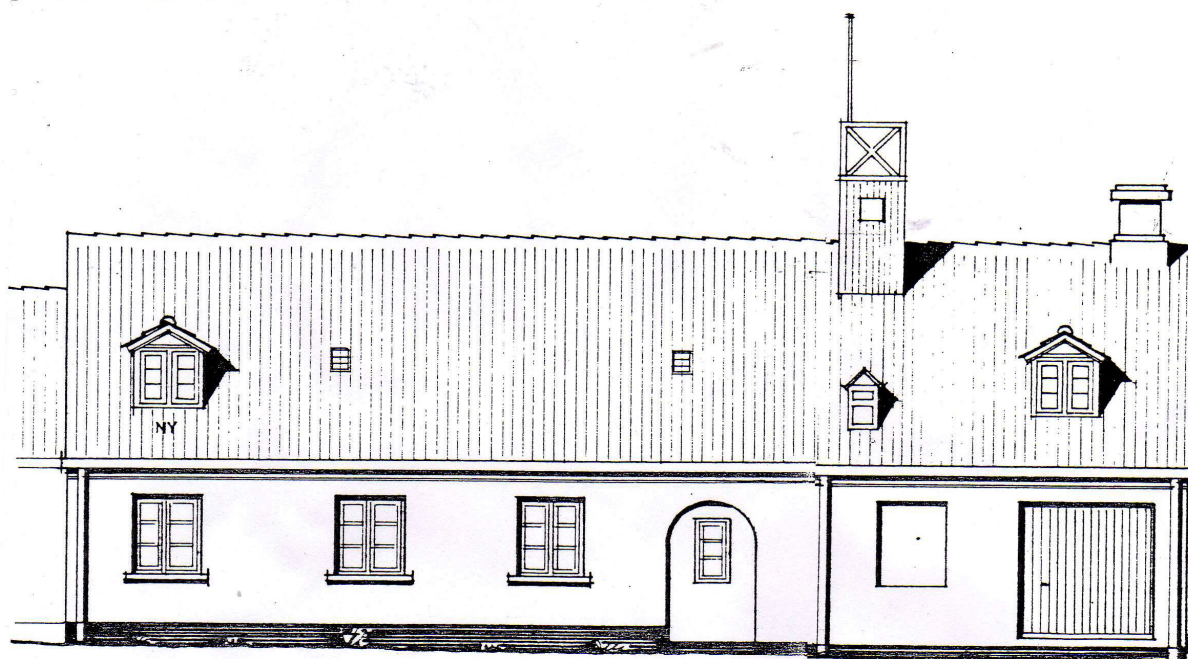
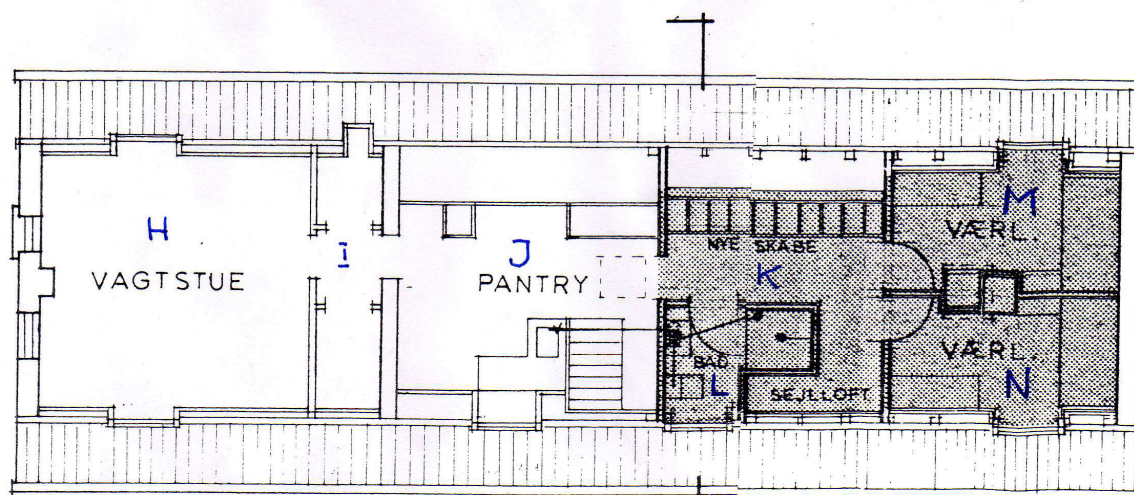
### Opstalt af sydfacaden og plantegning af loftsetagen

Opstalt af sydfacaden og plantegning af loftsetagen. Rummene er markeret i alfabetisk rækkefølge, og genstandene er beskrevet i nummerisk rækkefølge. De registrerede genstande er markeret med et klistermærke.

Den østligste kvist er anbragt i 1950'erne. Den vestligste kvist er opsat i 1979. Vagtstue og pantry er indrettet i 1950'erne. De to værelser, bad, toilet, håndvask, sejloft og skabsgang er indrettet i 1979.

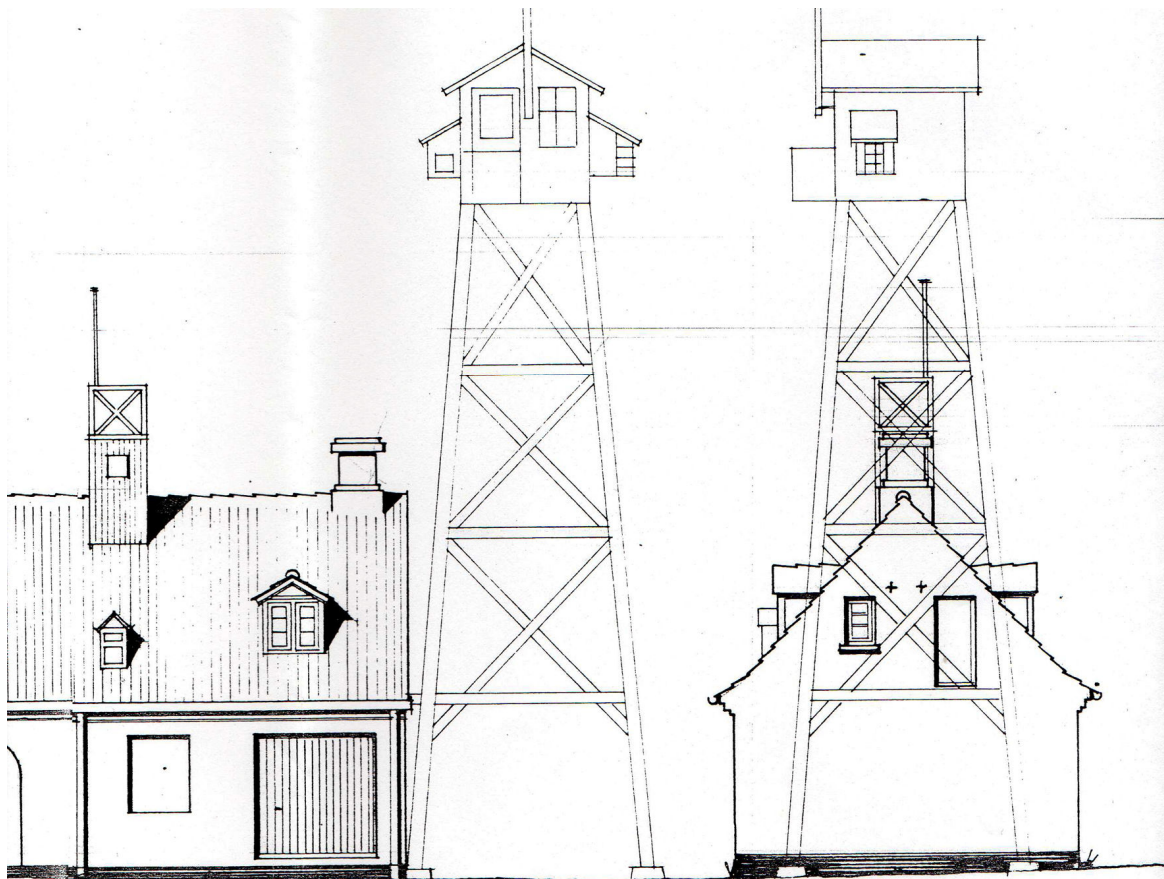
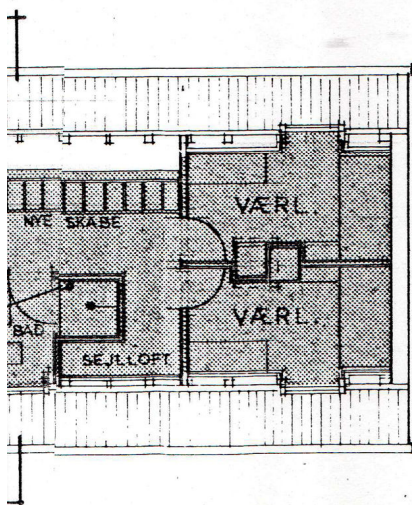
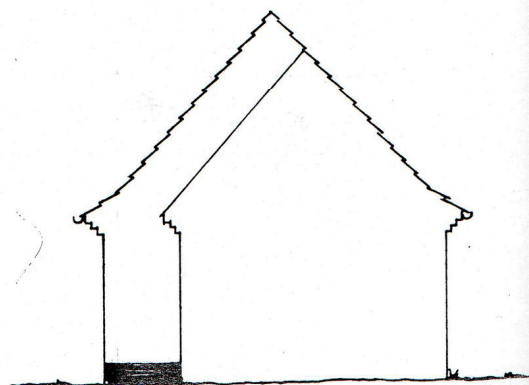
FACADE ØST.

Gavlene mod øst og vest og lodstårnet. Før år 1900 stod der to jernbænke adskilt af et knap 2,5 m højt udkigstårn. Den ene bænk står nu foran nordfacaden. Udsigten forsvandt, da Dragørfortet blev bygget i 1912—14. Derfor blev det 15,8 m høje lodstårn opført.

Døren fører ud til tårnet. Tidligere var der et vindue til udkig. I gavlens højre side var ophængt en trækasse til en kikkert. Kassen hang 160 cm over terræn (se genstand/foto nr. 75).

*Bygningstegningerne er udarbejdet til ombygningen i 1979 (Dragør Lodseri)*

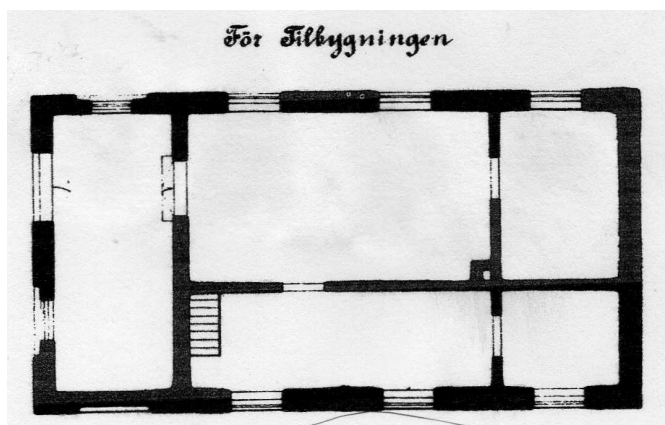
På nedenstående plantegning, udført af arkitekt Anton Christensen før ombygningen og tilbygningen mod øst i 1879 ses de lukkede buegange samt de to bjælker foran østgavlen, som udkigstårnet hviler på - dengang og i dag.

*Bygningstegning udarbejdet før udvidelsen af lodsstationen i 1879 (Dragør Lodseri)*

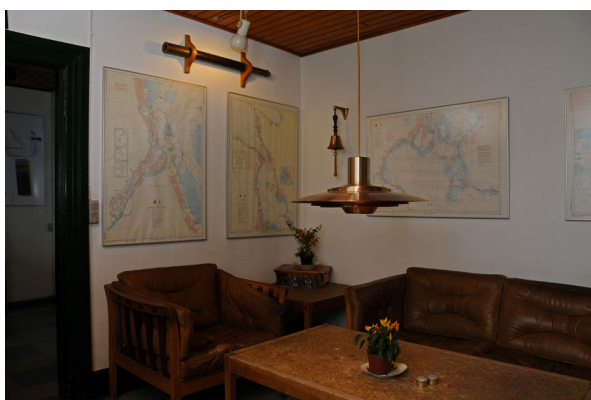
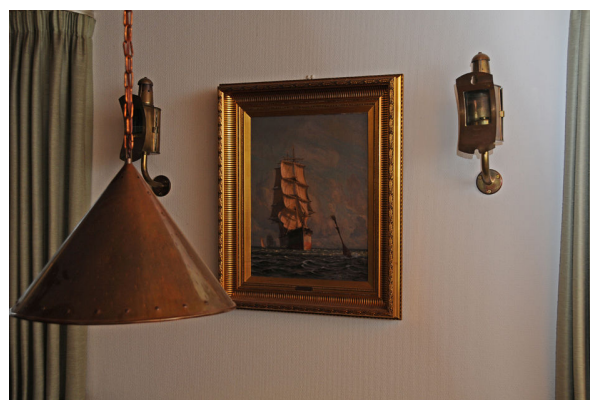
*Fra vagtstuen: Til venstre sofahjørnet med søkort, kikkert og lille skibsklokke. Til højre: Maleri af Christian Mølsted*

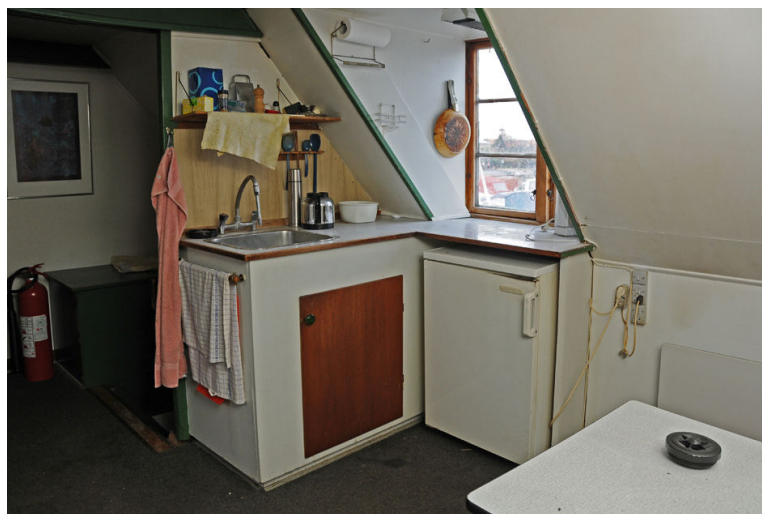
Mod nord er et lille køkkenbord med vask og et skab med en hylde. Over vasken en hylde og et grydeophæng. Endvidere et køleskab.

Mod østvæggen et lille bord med tre stole. På gulvet står to brandslukkere.
