# Residenset ska lyftas till forna tiders glans

KRISTIANSTAD Artikeln publicerades Fredag 16.56

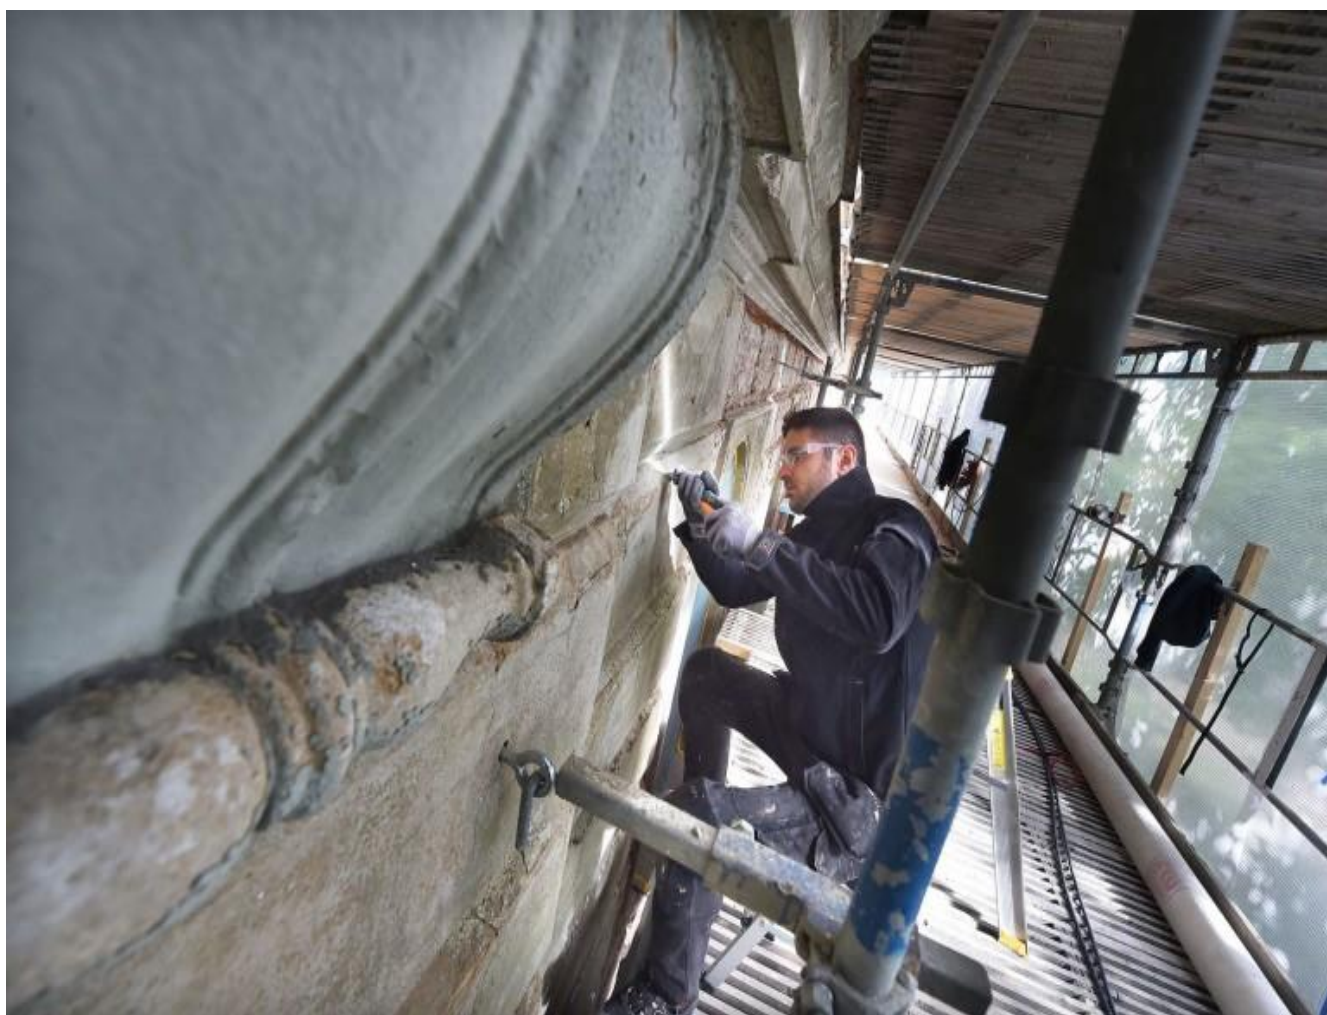
Kristian Vukaj slipar varsamt bort färg från listverk på fasaden. Det gäller att ta det lugnt och vara noggrann, annars är det risk att materialet förstörs.

– Vid flera andra residens har man gjort bedömningen att hela fasaden behöver putsas om. Här skrapar vi bort färgen på gördelgesimser (horisontell list som delar fasadyta reds anm), omfattningar och listverk för att sedan linoljeindränka, linoljespackla och måla med linoljefärg. Det är en ytterst ovanlig metod i dag, säger David Carlsson.

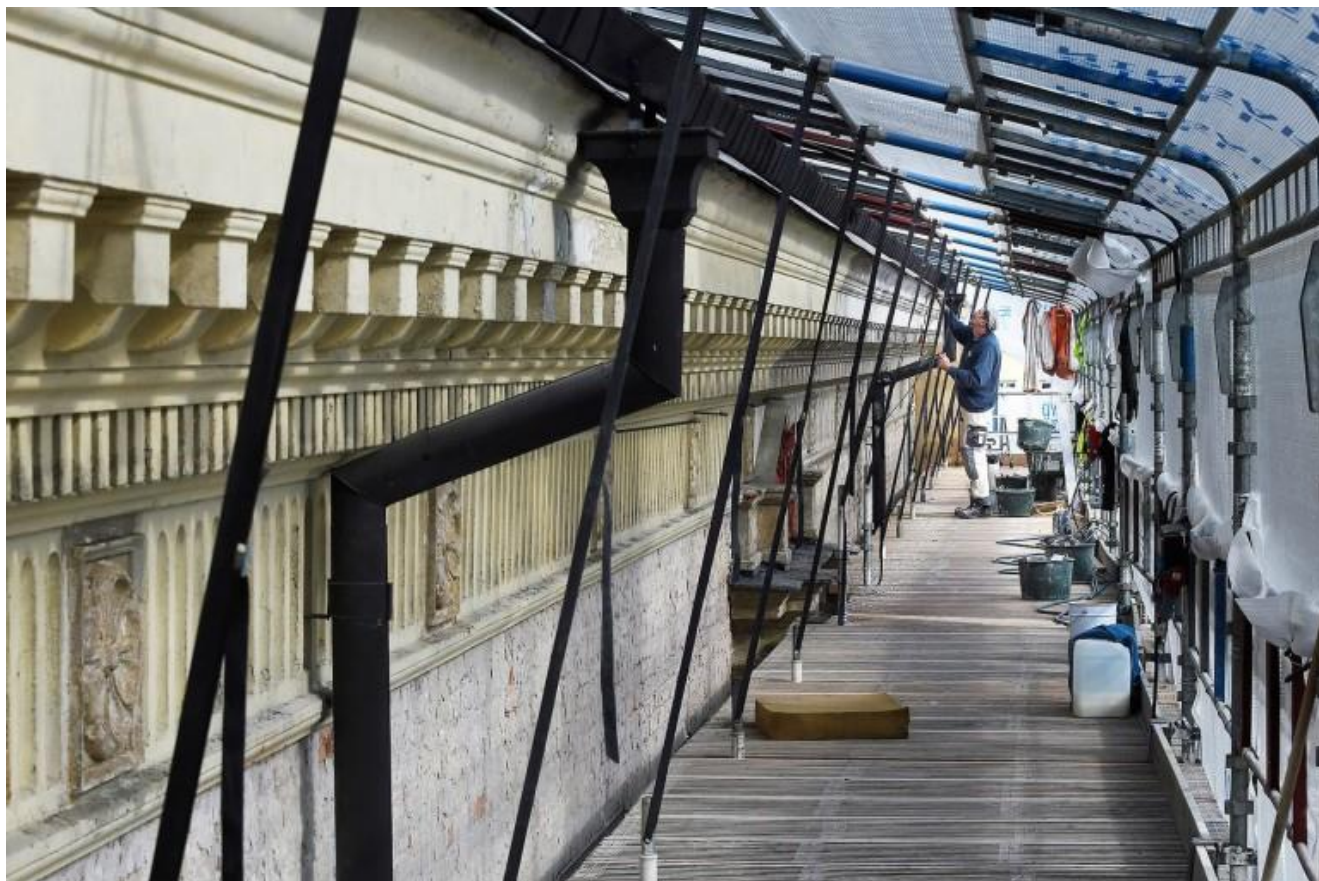
Högst upp på residenset fasad syns det byggkunnande som fanns i mitten av 1800-talet tydligt. Taklisten kunde göras rak utan mätning med laser imponerar på dagens byggare.

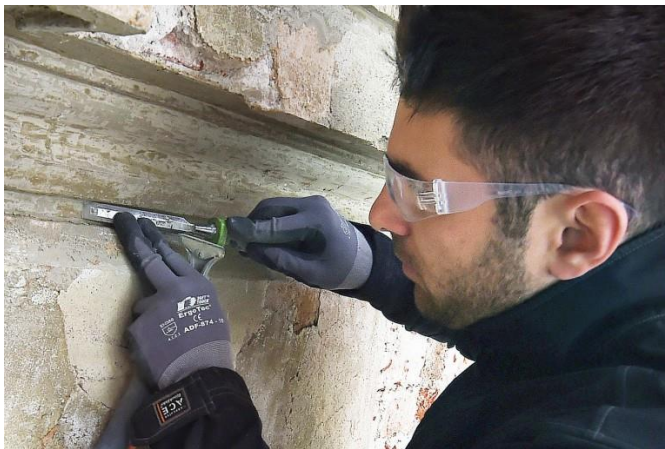
Kristian Vukajs uppgift är att varsamt skrapa bort gamla färglager från listverken. Ett arbete som minst sagt kräver tålamod.

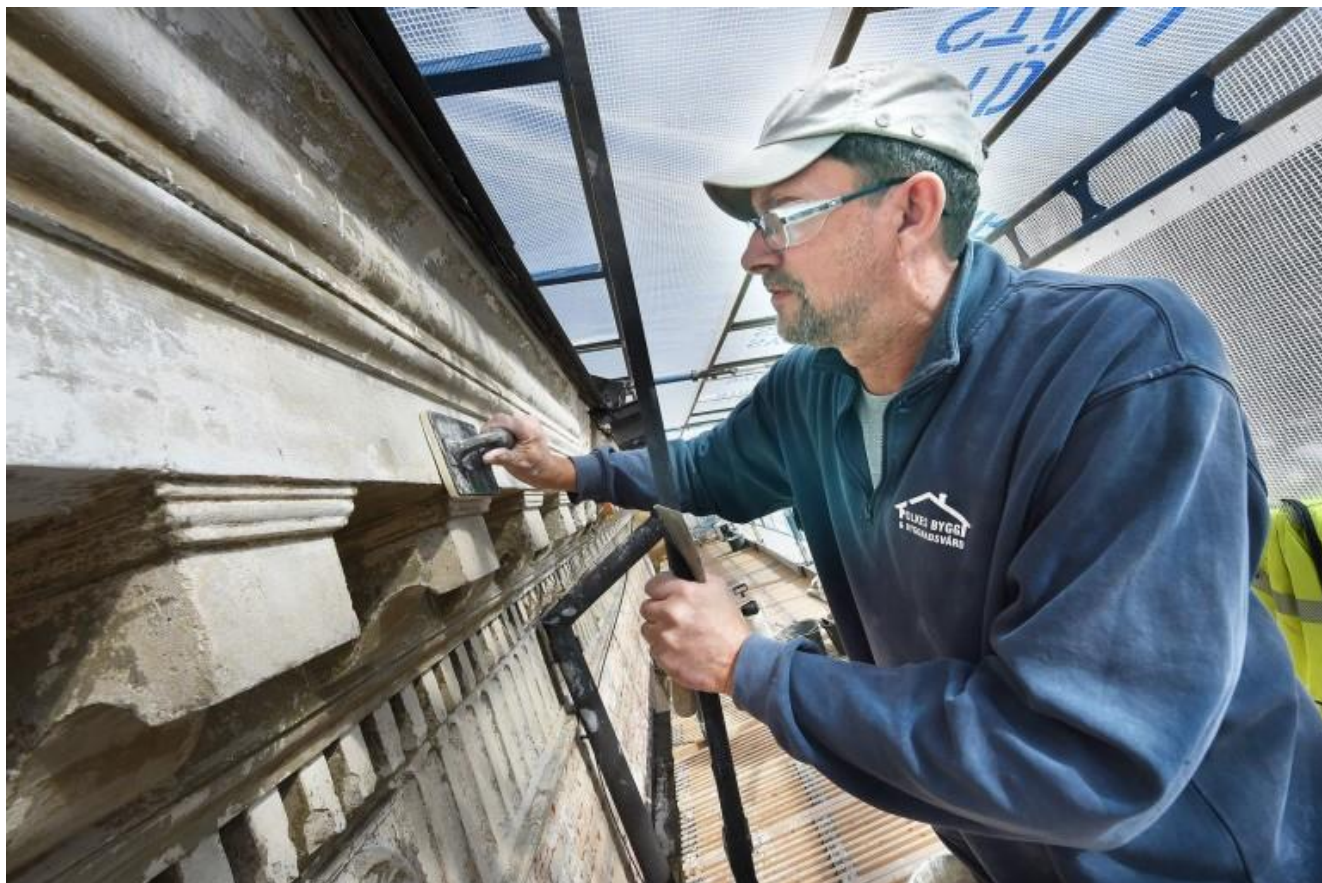
Lasse Persson håller på att fixa gamla skador som finns på fasaden.

Allra högst upp på byggnaden håller Lasse Persson och Joakim Nilsson på att laga hål och andra skador i kalkputsen. Det kan kännas som ett evighetsarbete eftersom de endast kan lägga på några millimeter murbruk åt gången. Därefter måste det torka innan det går att lägga på nästa lager.

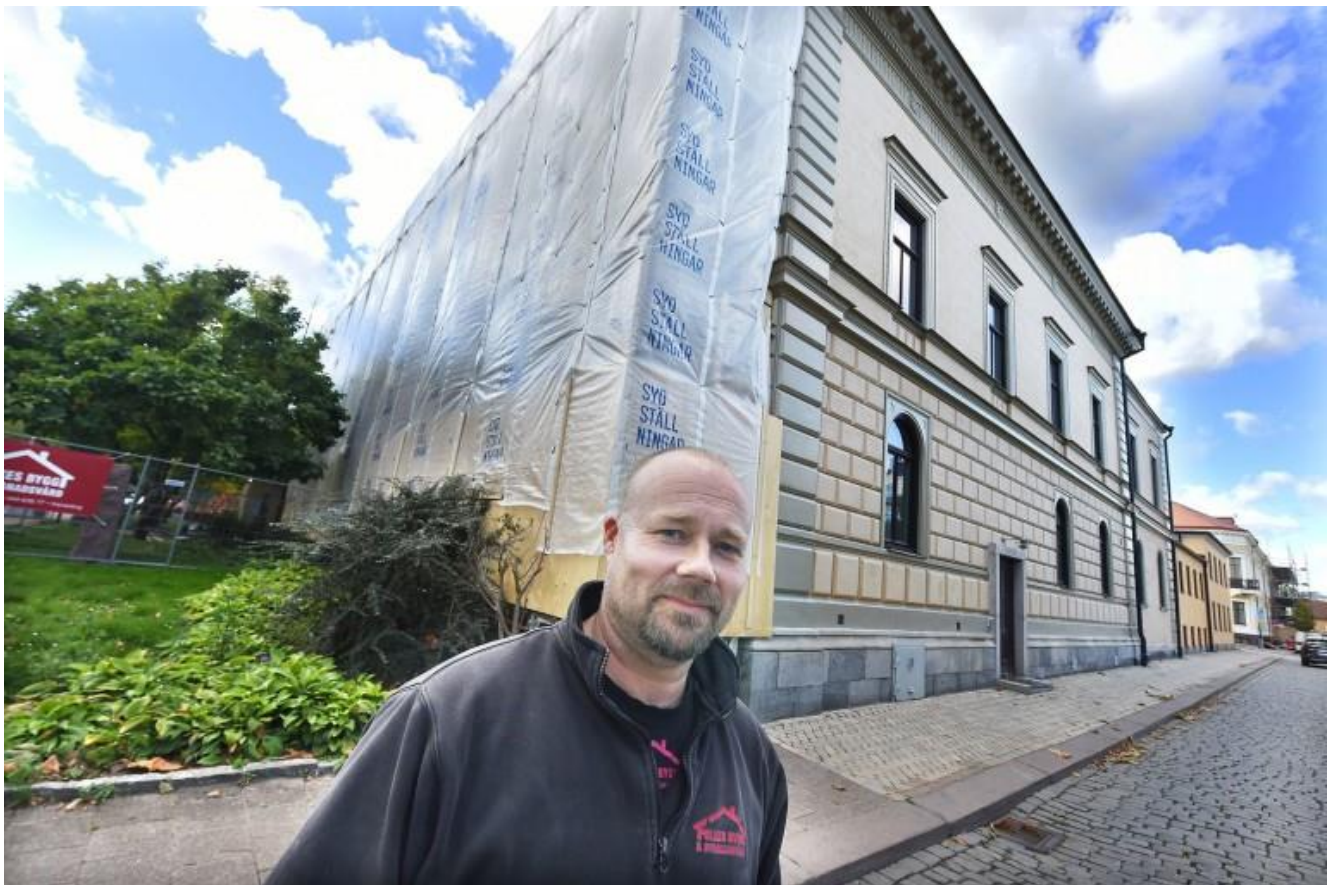
Joakim Nilsson framför den del av fasaden av residenset som är färdig. Tekniken som används, ES METODEN, är i princip unik.

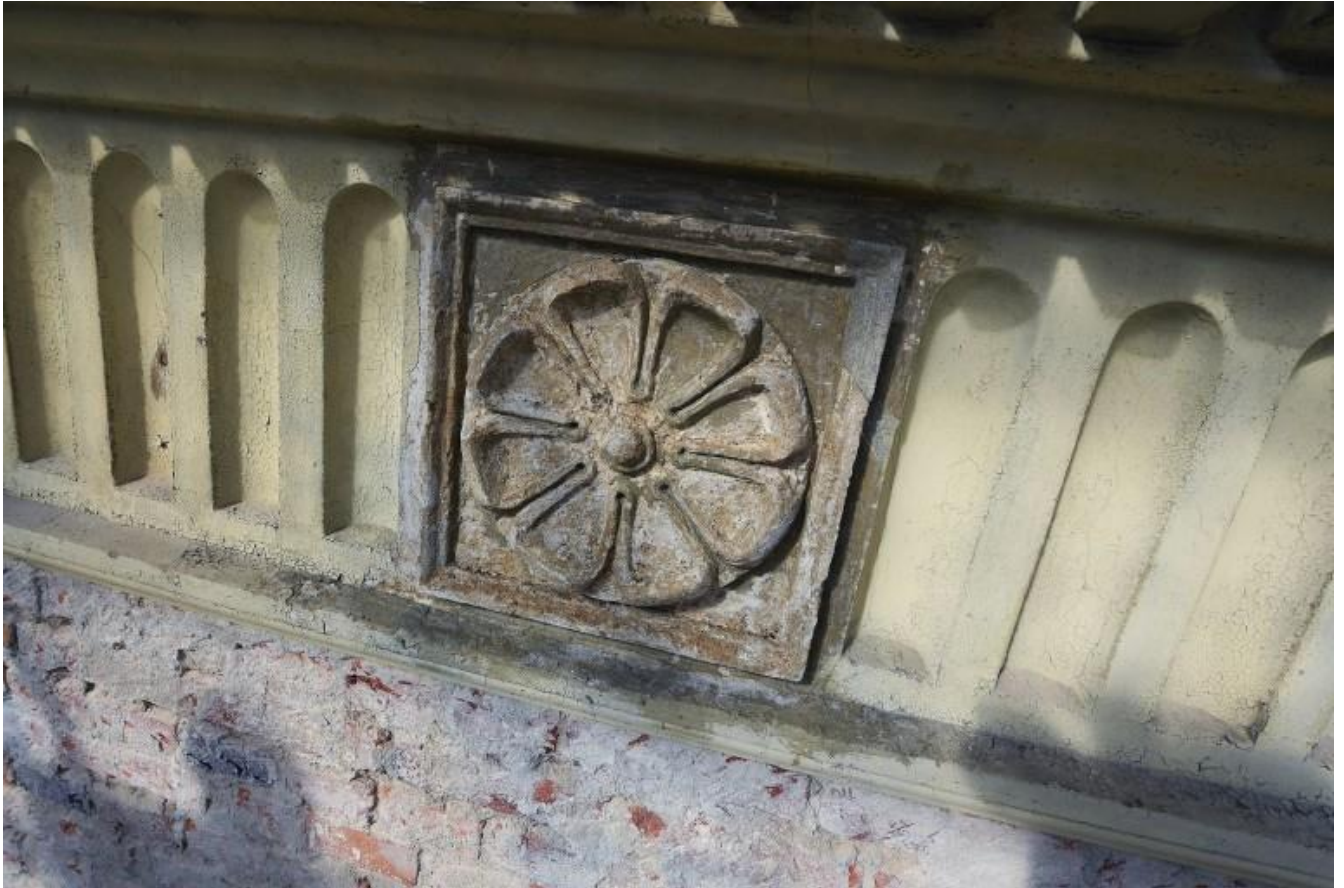
Detaljerna högt upp på fasaden visar på precision.

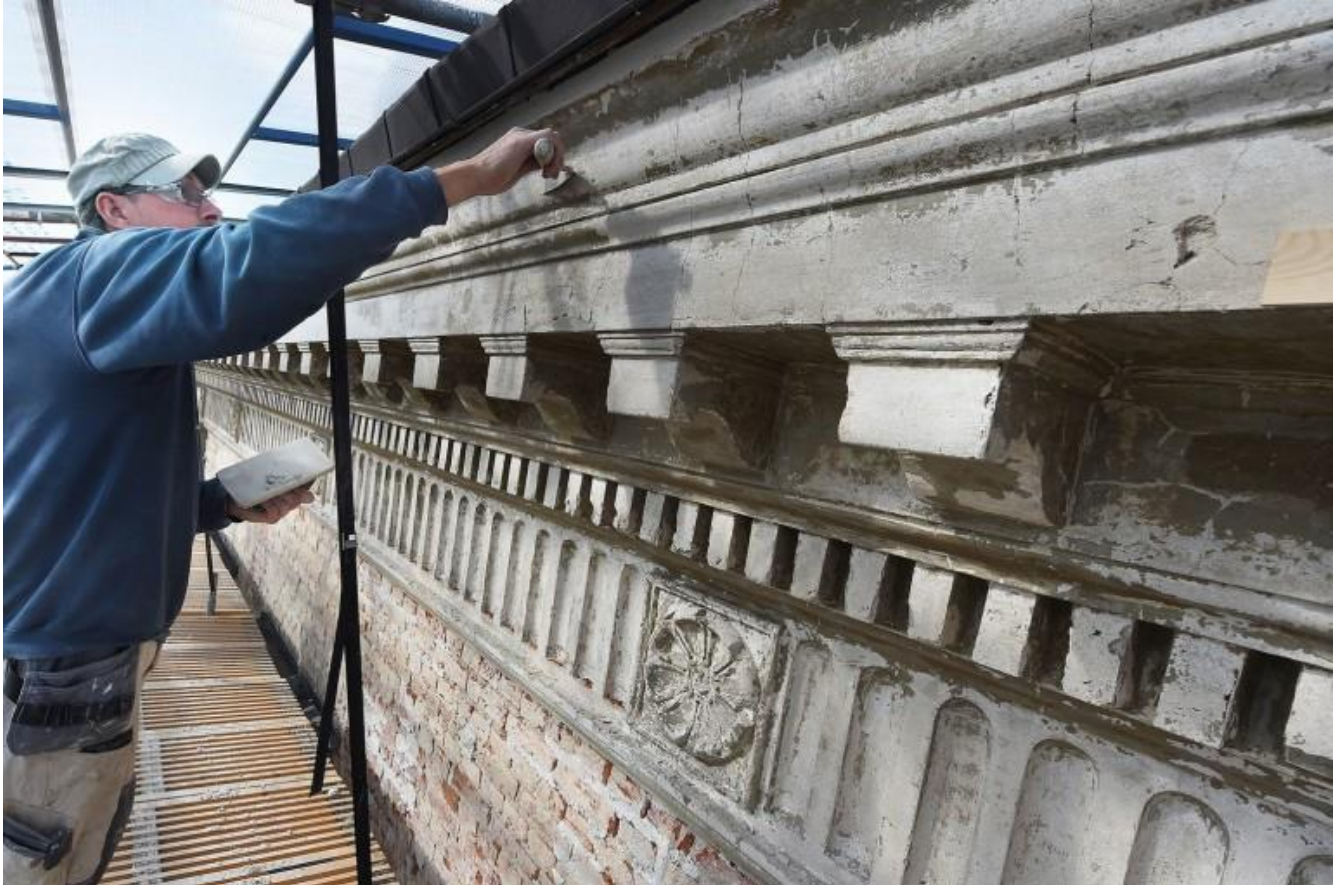
Lasse Persson på Folkes Bygg & Byggnadsvård restaurerar taklisten högst upp på residensets fasad.

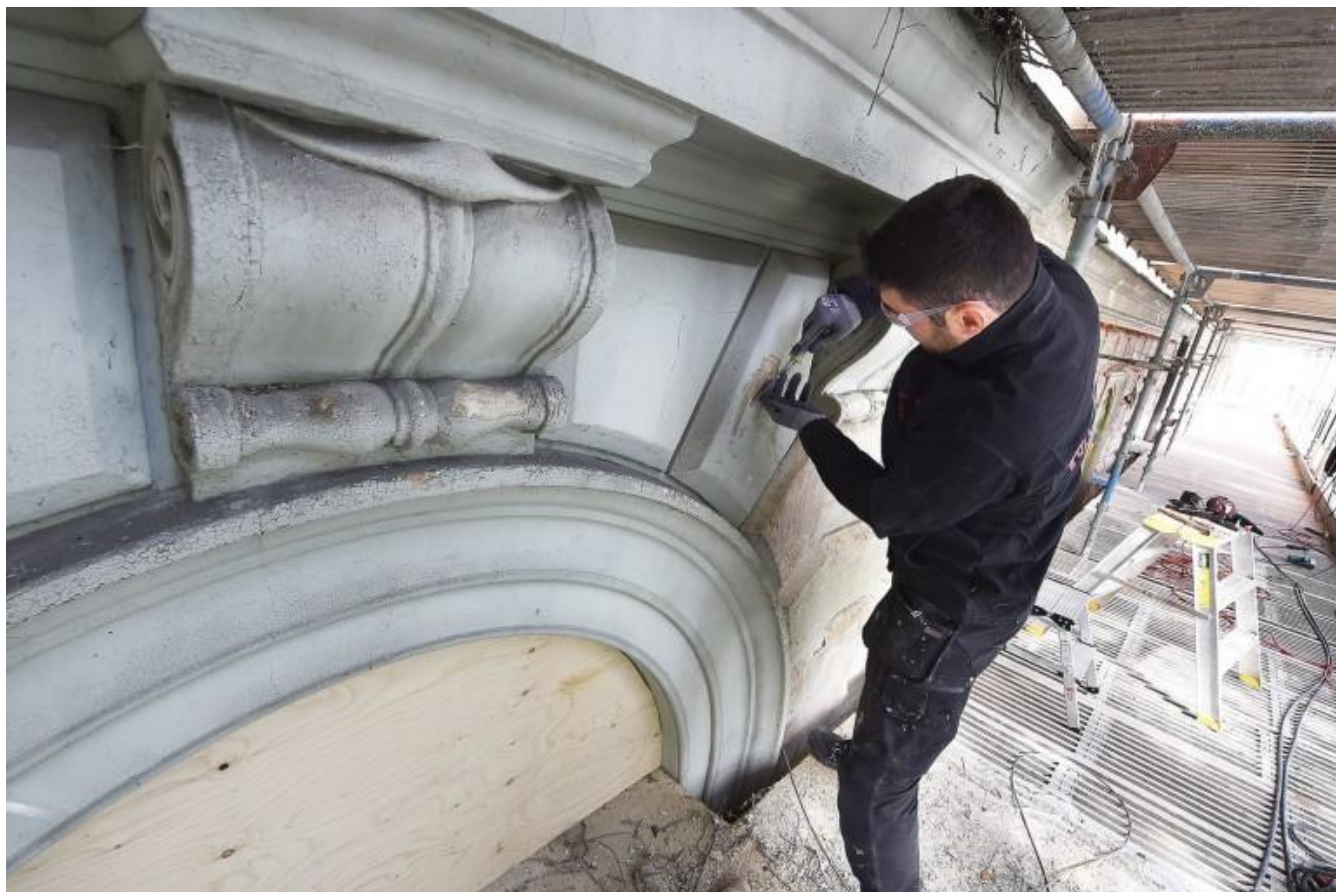
För Kristian Vukaj gäller det att vara noggrann när han skrapar bort färg med ES 2 och ES METODEN. Det handlar om 18 lager som målats på genom åren.

– Det handlar om 18 lager färg som målats på genom åren och det har varit till nackdel för fasaden, säger David Carlsson. 3 av dessa lager har tyvärr varit täta ”plastfärger”.
