Frenninges 100-åriga brydestua restaureras av ortens byalag

Publ. 5-8-64

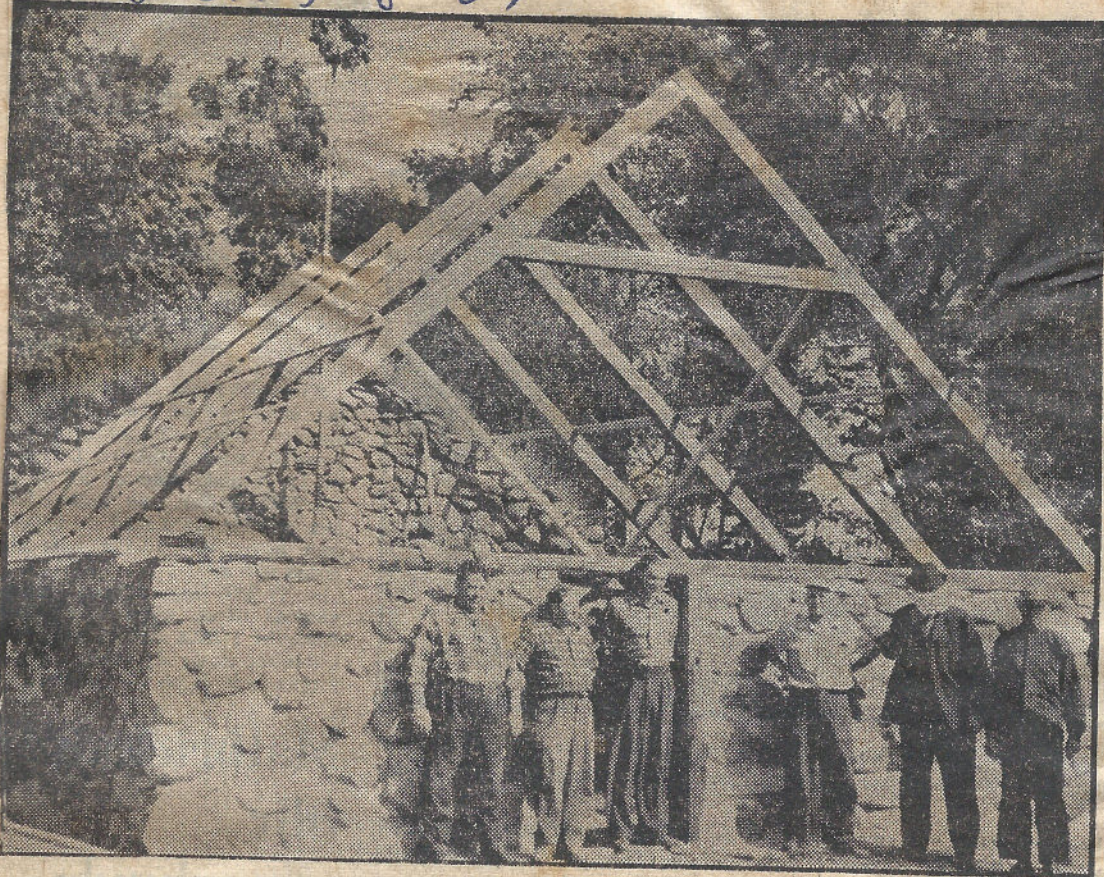
Byalaget samlat framför brydestuan efter resningen av takstommen.

Den östra hälften av brydestuan står kvar i samma skick som när den byggdes för mer än 100 år sedan. Den andra hälften har under det sista årtiondet delvis rasat. Byalaget med sin 89-åriga ordförande Sven Olsson, Vollsjö, i spetsen konstaterade detta med sorg i hjärtat och så småningom mognade ett fast beslut att återuppföra den raserade delen i samma skick som tidigare. Brydestuan låg emellertid på ofri grund varför man tvekade att genomföra restaurationen. För några år sedan fick man hjälp av kommunen som friköpte marken.

Utanför själva brydestuan fanns en större avdelning där man bråkade och skätte linet. På denna del fanns halmtak. Det är denna del som delvis raserat men som nu åter byggts upp. Bas för bygget har varit Karl Johansson. Han har med hjälp av Viktor Kristiansson byggt upp de väldiga stenmurarna, vilket tog ca 50 dagar i anspråk. När man på måndagen skulle fästa själva takstommen samlades nästan hela byalaget för att hjälpas åt. Deras fruar hjälptes åt att binda kranen som sedan placerades som ett triumfmärke högt ovanför takstommen.

När rågen blir tröskad skall man åter samlas för att ge brydestuan samma utseende som tidigare, alltså med äkta skånst halmtak. Sedan kan byalaget åter fröjdas över sin brydestua som nog kommer att stå kvar i ännu 100 år. Brydestuan är onekligen Frenninges främsta kulturminne och därför bör byalaget ha all heder över sitt goda initiativ att restaurera denna.

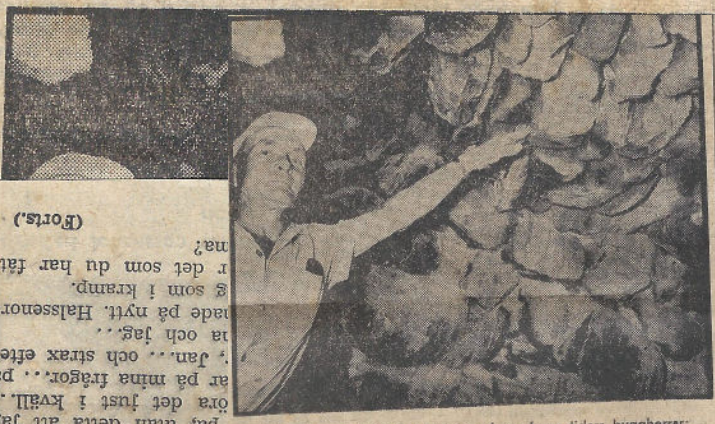
Karl Johansson visar ett mästerverk av forna tiders byggherrar: det precisionsbyggda stenvalvet.

ser som nu finns. I brydestuan finns ett tak i form av stenvalv som i dag — trots att det är byggt för över 100 år sedan — är minst lika starkt och stabilt som ett betongvalv. Stenarna i valvet har lagts för hand och någon murbruk eller annat bindemedel finns ej, trots att valvet är ca 5 meter brett. Att beskåda detta mästerverk av våra forna byggherrar är en verklig sevärdhet. Valvet och väggarna är ungefär av en meters tjocklek.

Av byalaget som består av Sven Olsson, Tuleslund, (ordf.), Henning Larsson, Granetorp, (kassör), Allan Andersson, Nybodan, Nils Johansson, Vallarum, Carl Johansson, Karl Andersson, Viktor Kristiansson, Otto Olsson och Ture Persson är det flera som ännu kommer ihåg när brydestuan användes. Sista gången lär vara år 1917. I själva brudestuan, d. v. s. avdelningen med stenvalvet, torkades linet sedan det röiats. I valvet kan man ännu beskåda stenspisens och rökgången.
