LEGEPLADSINSPEKTION

Udført for:
Grundejerforeningen Romalt
LEGEPLADS 3, FRIDASMINDE

Inspektionstype: Årlig hovedinspektion

Rapportnr.: PA5331

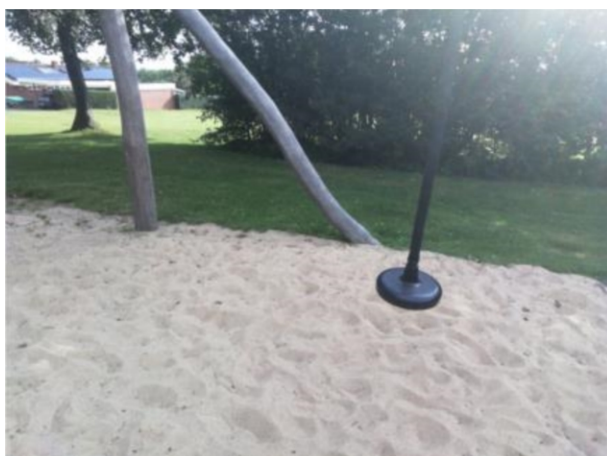
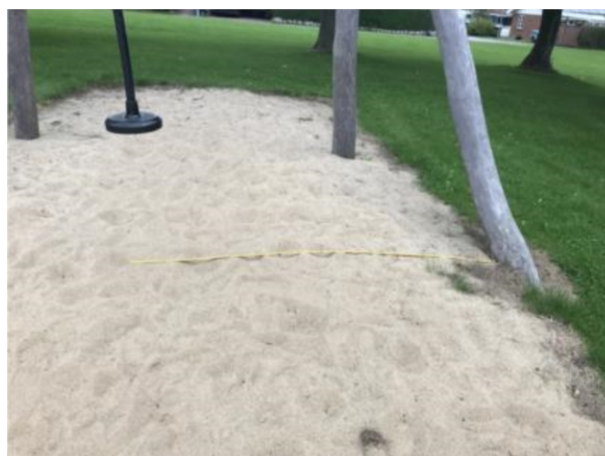
Problemstilling		Risikovurdering: 3 - Uønsket
Problembeskrivelse	<p>Svævebanens endestation befinder sig i svævebanens stødområde. Der skal være et stødområde på 200cm til begge sider af svævebanens bæreline frem til det punkt hvor løbekatten mødet stoppet i sammenpresset tilstand. Herefter fortsætter stødområdets udstrækning 200cm frem foran sædet fra det punkt, hvor sædet er placeret i en fremadrettet vinkel på 45°. Stødområdets bredde reduceres fra en bredde på 400cm til 200cm, hvorpå stødområdet ender i en trapezform.</p> <p>EN1176 Del 4 Pkt. 4.14 Faldrum og stødområde</p>	
Bemærkninger	Stoppet bør rykkes ca 1 meter tilbage	
Tiltag		
Tiltagsbemærkninger

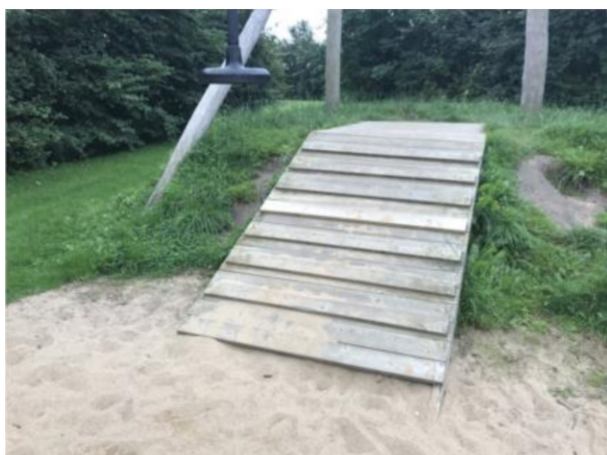
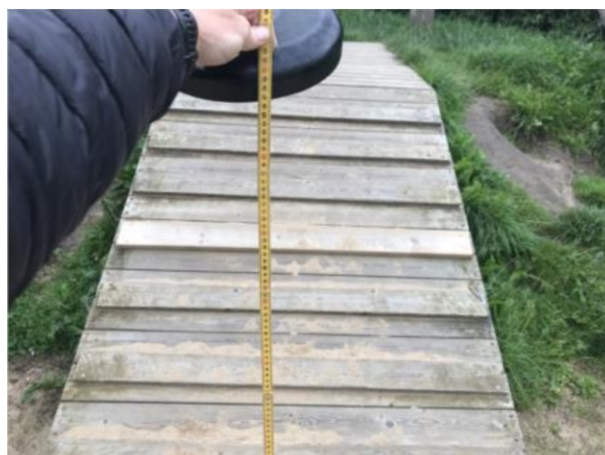
Problemstilling		Risikovurdering: 3 - Uønsket
Problembeskrivelse	<p>Frihøjden mellem sædet og startplatformen overstiger 1000mm. Det vurderes ikke platformen har de nødvendige støddæmpende egenskaber. Hvor startplatforme og deres adgangsramper er fremstillet af materialer, der giver efter, herunder træ og metal, kan støddæmpende underlag på disse udelades op til en fri faldhøjde på højst 1 000 mm.</p> <p>EN1176 Del 4 Pkt. 4.14 Faldrum og stødområde</p>	
Bemærkninger	Der er målt 128 cm	
Tiltag		
Tiltagsbemærkninger

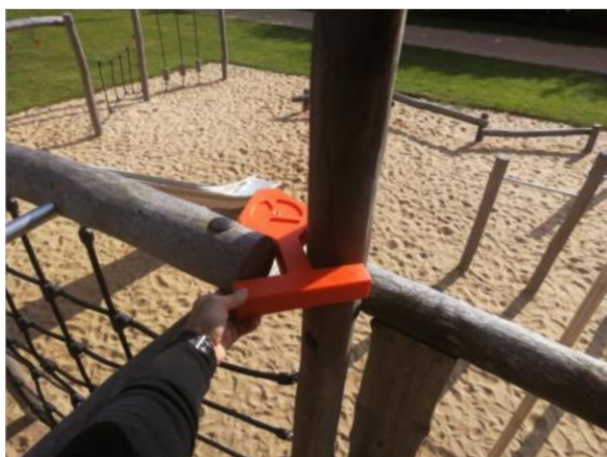
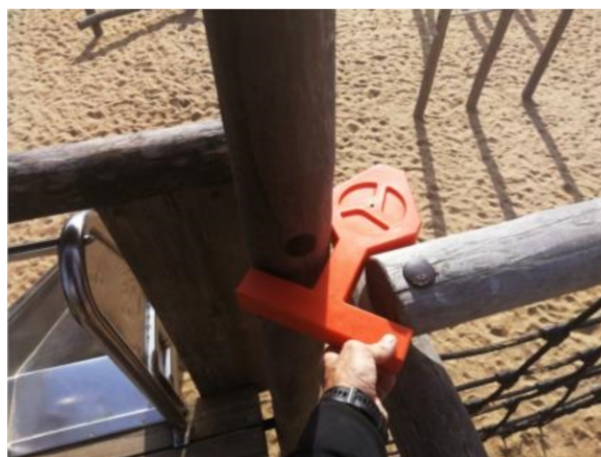
Risikovurdering: 2 - Høj

Problembeskrivelse	Der er konstateret risiko for fastklemning af halsen i redskabet. Der er risiko for fastklemning af halsen, hvis et barn får halsen ned i åbningen ovenfra, og barnet ikke kan nå jorden med fødderne. EN1176 Del 1 Pkt. 4.2.7.2 Fastklemning af hoved og hals og Figur D2 prøvedorn
Bemærkninger	Gælder ved de 2 viste steder, der kan sættes en prop på siden så dornen ikke kan gå ned
Tiltag	
Tiltagsbemærkninger
