# LEGEPLADSINSPEKTION

### Grundejerforeningen Romalt

### Legeplads 1, Erlingsminde

#### Inspektionstype: Årlig hovedinspektion

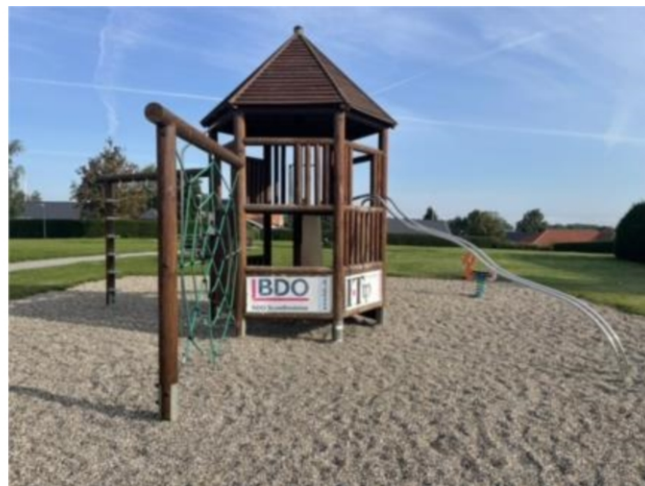
Navn: Tårn med rutsjebane  
 Redskabsnr.: LPerling.2  
 Producent: Indu A/S  
 Materiale: kunststof/træ/Stål

Risikovurdering: 3 - Uønsket

| Problembeskrivelse | Viste komponenter er løse og bør derfor efterspændes. Rutinemæssig vedligehold bør bl.a. omfatte efterspænding af befæstelseselementer.<br>Rutinemæssig vedligeholdelse |
| Bemærkninger | De viste stolper er løse i beslaget |

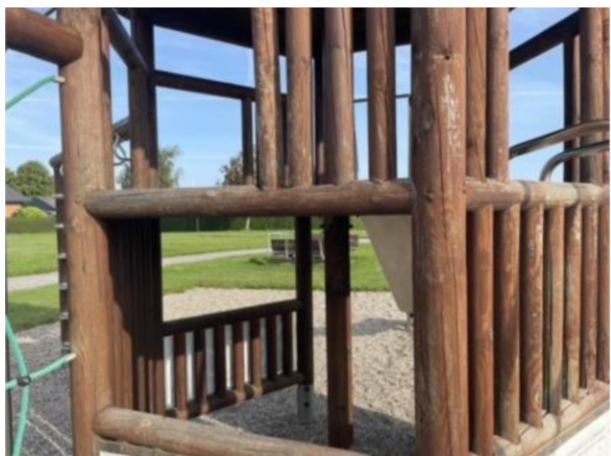
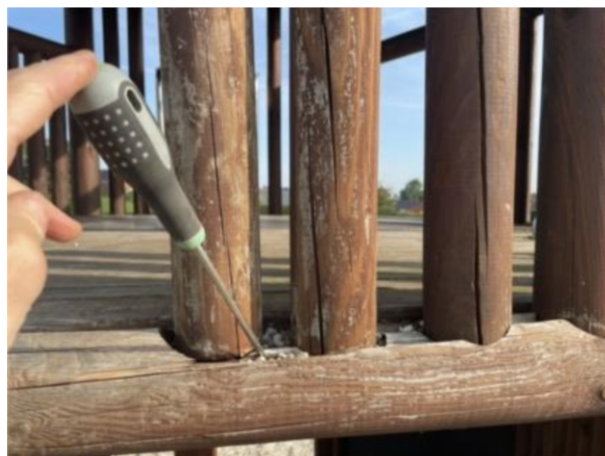
| Problemstilling | | Risikovurdering: 4 - Lav |
| Problembeskrivelse | En skruetrækker kan presses ind i viste trækomponenter som er i forfald.<br>Korrigerende vedligeholdelse | |
| Bemærkninger | Der er råd i flere vanger på redskabet | |

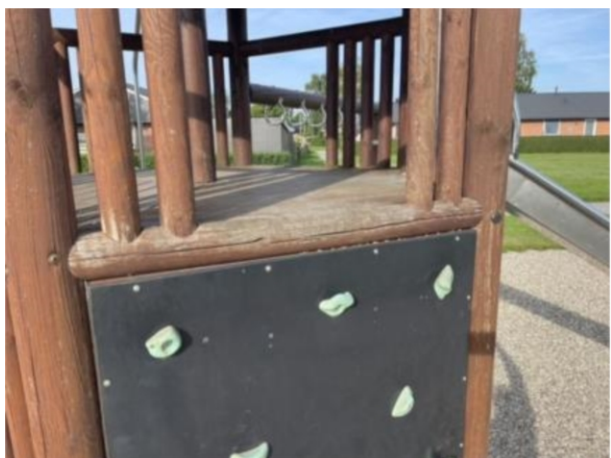
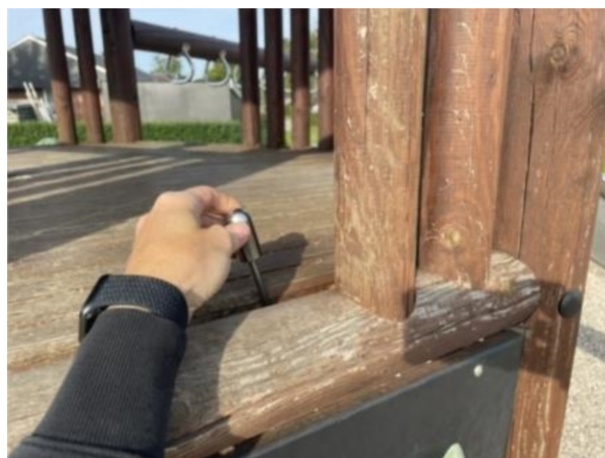
| Problemstilling | | Risikovurdering: 3 - Uønsket |
| Problembeskrivelse | Der er konstateret åbninger der kan fange brugerens fingre. Der er tale om åbninger med et mindste tværsnit mellem 8- og 25mm der kan fange brugerens fingre, som er placeret mere end 1000mm fra faldunderlaget. Risikoen opstår hvor en finger kan fanges, og kroppen stadig er i bevægelse.<br>EN1176 Del 1 Pkt. 4.2.7.6 Fastklemning af fingre | |
| Bemærkninger | Gælder det viste sted ved platformen | |

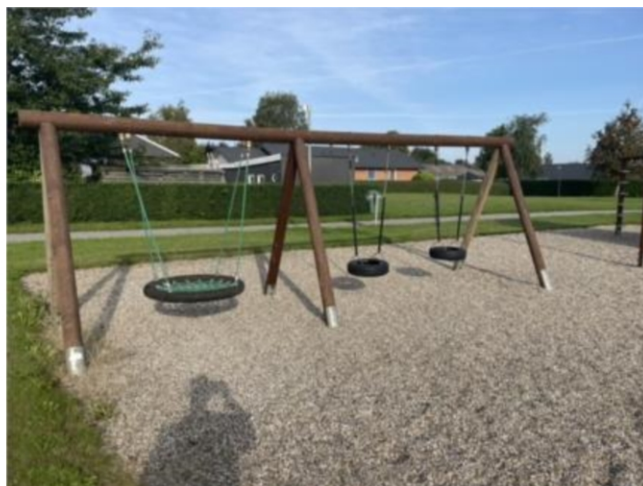
Navn: Gynger  
 Redskabsnr.: LPerling.1  
 Producent: Indu A/S  
 Levetid: 10  
 Materiale: kunststof/træ/Stål

Risikovurdering: 4 - Lav

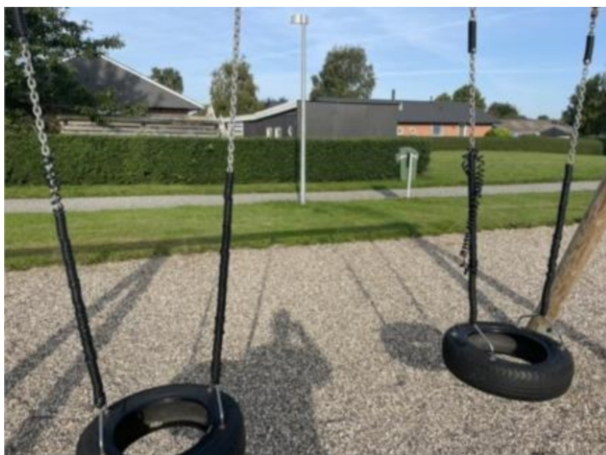
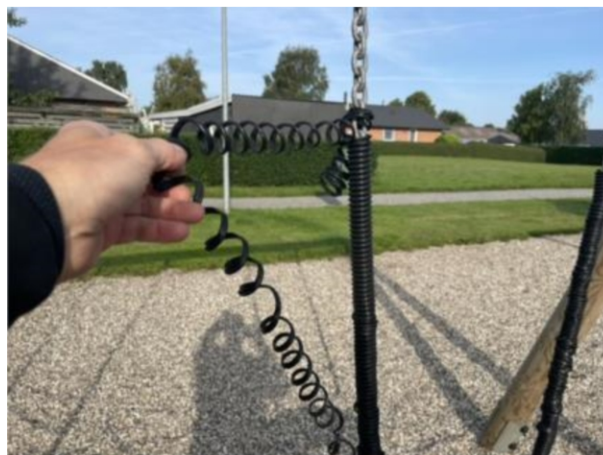
| Problembeskrivelse | Korrigerende vedligeholdelse |
| Bemærkninger | Plast overtrækket er itu |
