Pojkdrömmen som ska förverkligas, del 7.

Jobbet med BJ7:ans chassi fortsätter i detta avsnitt med bagagerumsgolvet, som den nödbedde USA-renoveraren satt dit nytt. Att allt runt omkring var dåligt hindrade inte honom

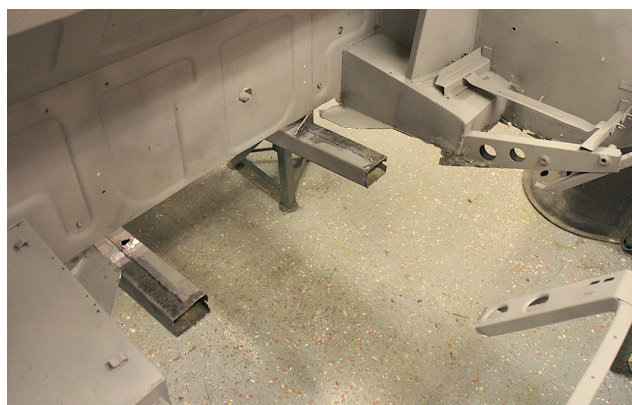
(eller henne) från att banka ihop rostiga plåtkanter så att det fanns något att svetsa i ... Med andra ord: allt var fel som vanligt.

Många timmar senare stod jag med golvet bortsågat från resten av bilen. Sidorna på innerskärmarna bak måste lappas, likaså bakkant på lådorna i skuffen, bakom fjäderpaketen. Stödbenen i bakkant, från låsklacken och shroudfästet, det horisontella, var grovt avkavade och fick mallas av från Anders G:s "BLY". Skönt att våra bilar bara står 10 – 15 min bilväg ifrån varandra. Alla dessa lappningar gjordes med hjälp av kartongmallar

Blandade tjocklekar på plåten sedan. 0,9 – 1,25 mm beroende på var delarna sitter. Stödbenen tjockare, innerskärmarna tunnare osv.

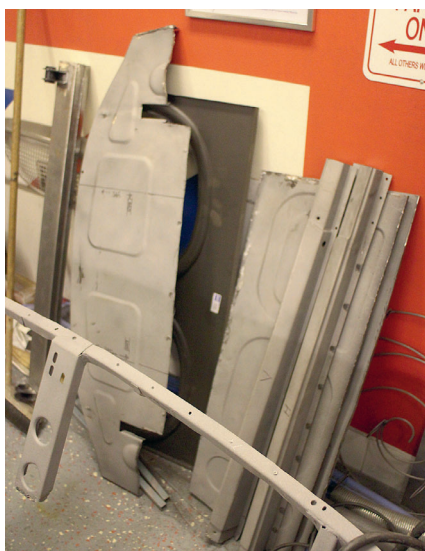
När man inhandlar ett hjulhus från A-H Spares, får man hela hjulhuset, då de inte säljs i hel- eller halvbitar. Sista biten på bilens högra sida – bakom sittbrunnen och ned i bagageutrymmet – var helt frisk. Så jag stod med en bit spegelvänt hjulhus över. Men det gick att vända 180grader och använda som vänstra bakersta biten i sittbrunnen. Sedan fick jag göra lite egna plåtar till resten, bl.a. inpressningen för bältesinfästningen. Blev lite letande i skrotlådan efter lämpliga plattstål att göra pressdynor av.

Med en liten hydraulpress i garaget, går det relativt lätt att fixa sådant. Nedersta biten på hjulhuset gjorde jag åt Morganfabriken. När vi var där 1998 med klubben, tittade jag

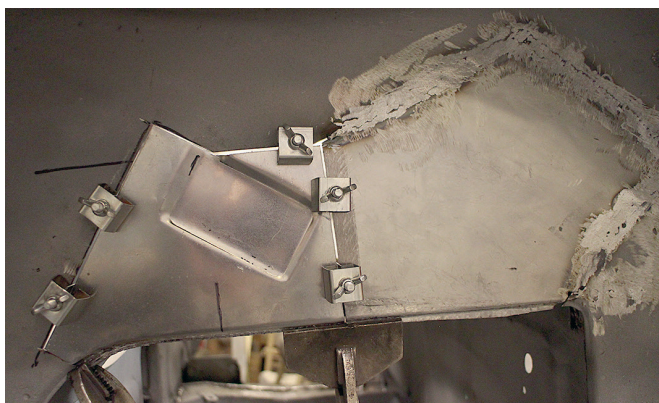
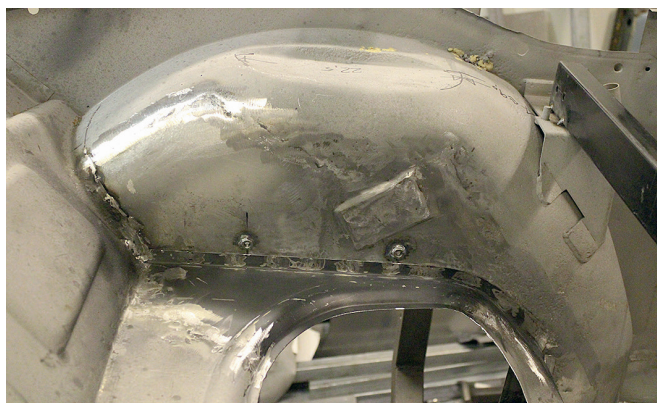
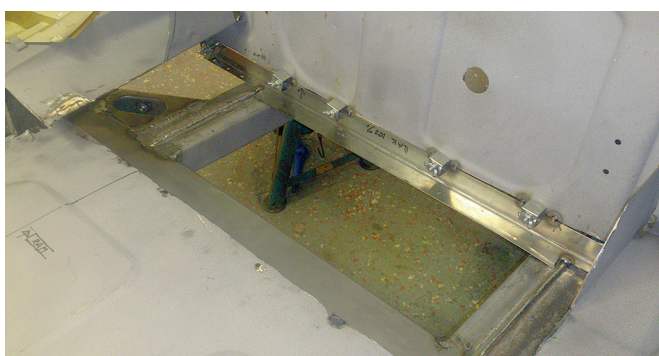
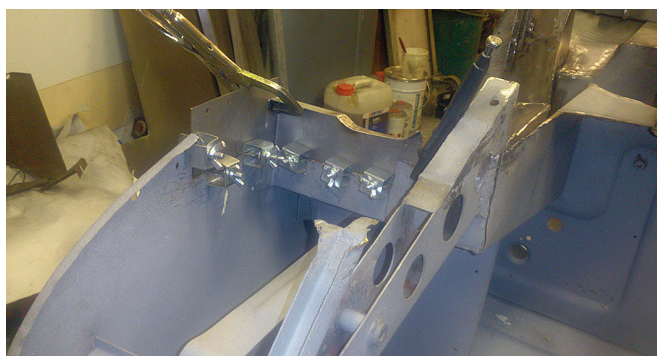
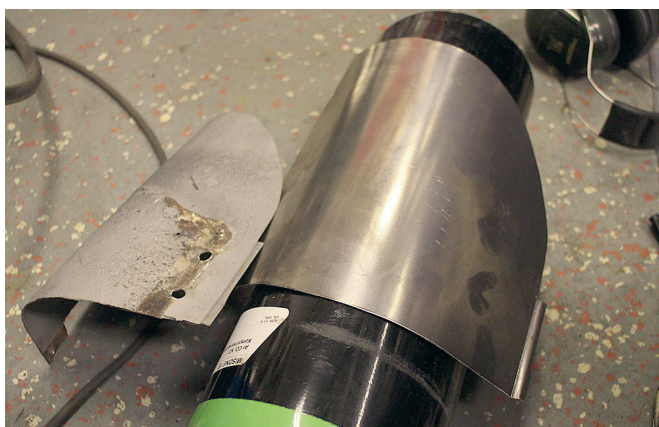
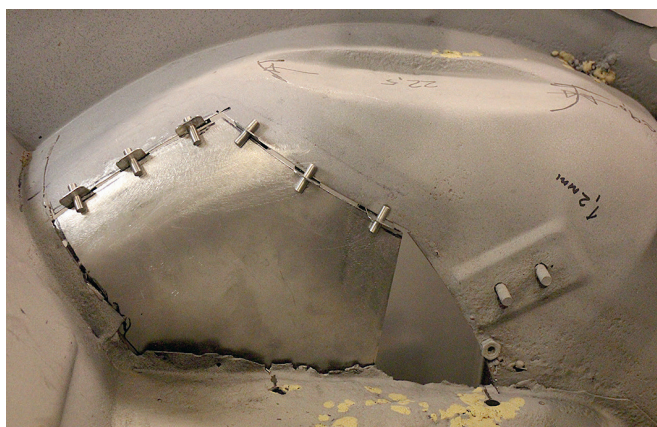
En vinkelplåt med längre kant/fläns för tankens tätning (30 mm) monterades. Original är denna kant bara 15 mm, vilket gör att tätningslisten ofta ramlar ned från den, och ses på håll bakom en Big Healey, som något som hänger och fladdrar under skuffen. Ny tank från USA är inhandlad. Denna ska enligt uppgift vara bättre än de Englandstillverkade. Ser jättefin ut i alla fall.

Sedan modifierades genomslagslådorna som sitter bultade i innerskärmarna/barnsäteskanten genom att hålen ut mot däckens svetsades igen, och nya dränagehål borrades på insidans nedre hörn.

Jag inhandlade en ny plåt runt barnsätena från Kilmartin, som slaktades till lämpliga bitar. Passformen var bra, så det var mer en fråga om klippa och klistra igen. När allt var svetsat och klart, gjorde jag lite förstärkningar på undersidan vid varje barnsäte för ev. midjebälten till barnbarnen.
