Jollmands gaard
En gammel slægtsgaard
På
Nordals

JOLLMANDSGAARD FØR OG NU

Møllegade 15

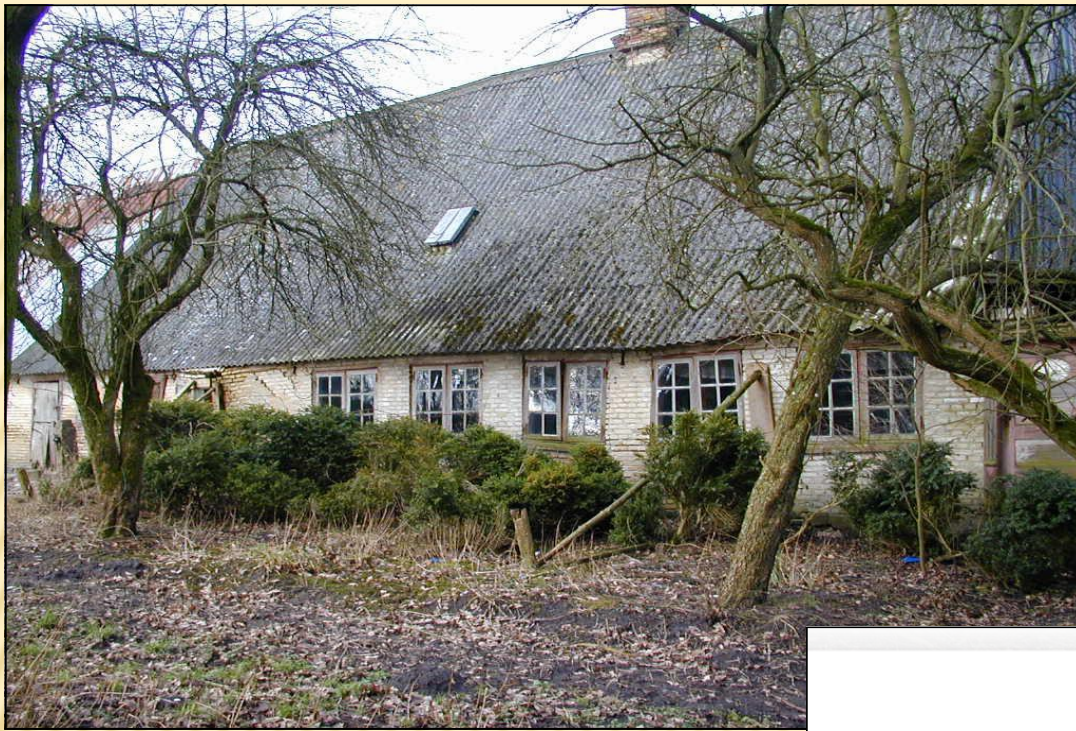
Sydlængdens sydside
(østre del med stuehuset).

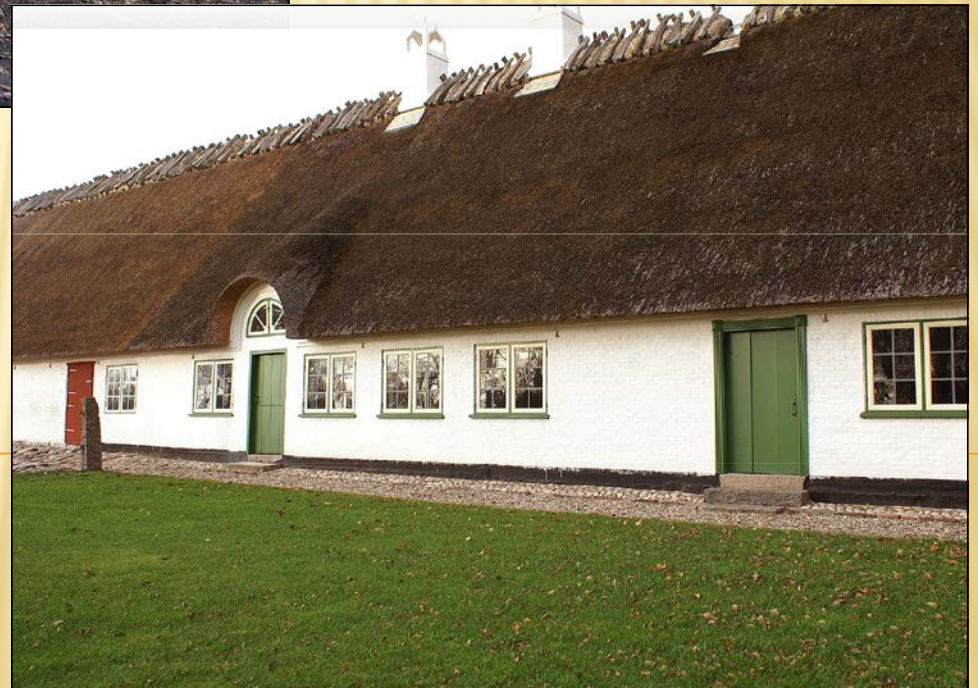
1995 - Sydlængden - set fra vest
med møddingen foran.

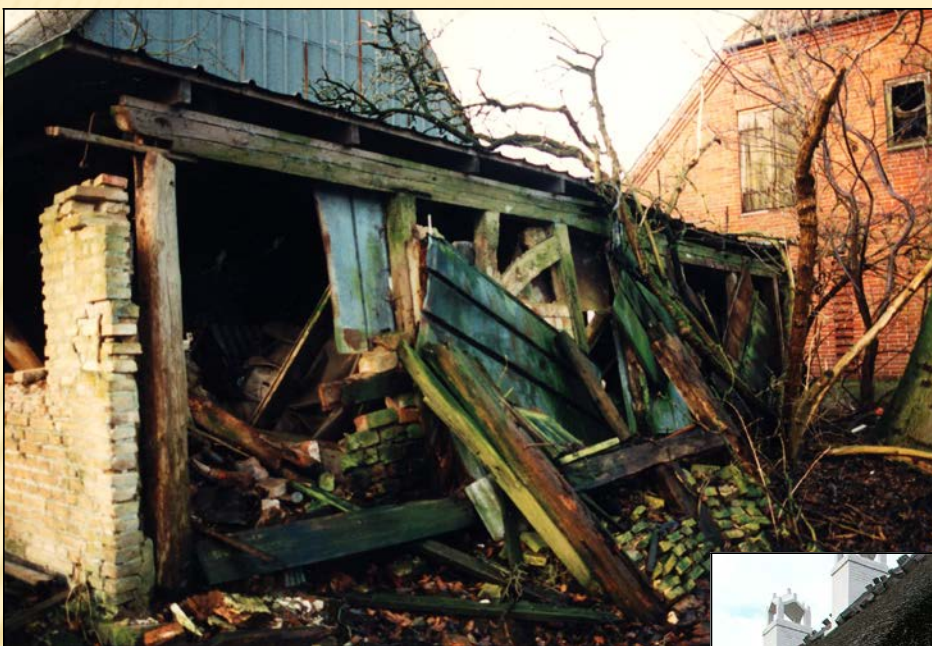
1995 - Stuehusets østgavl -
uden tag og her med
fragmenter af et sent på
bygget lokum i genanvendt
bindingsværk.

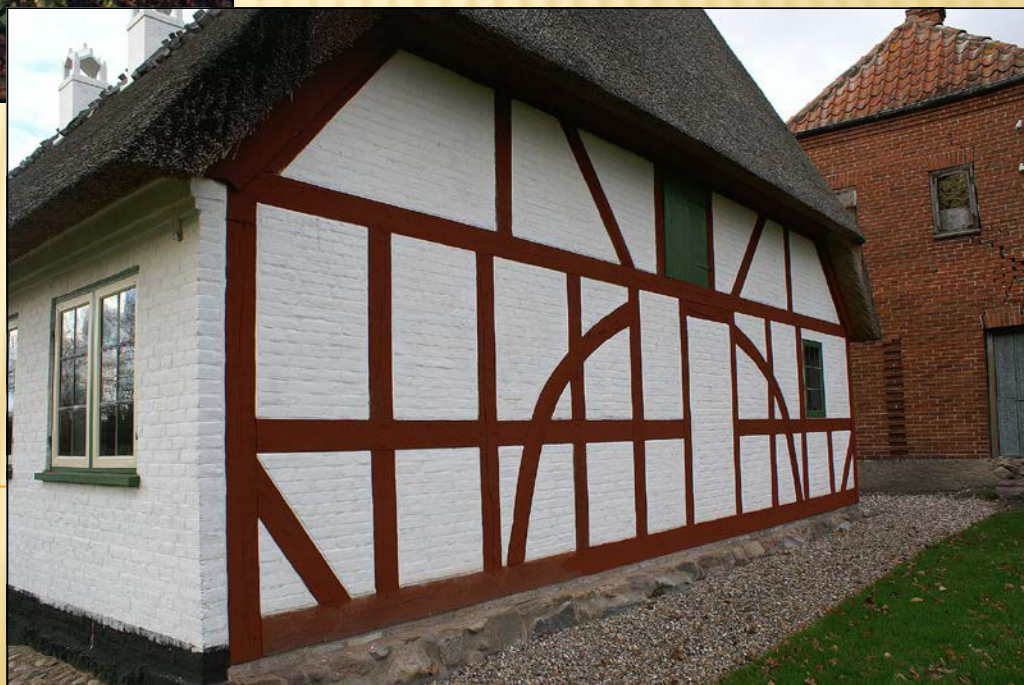
1995 - Stuehusets sydside
- set fra sydvest.

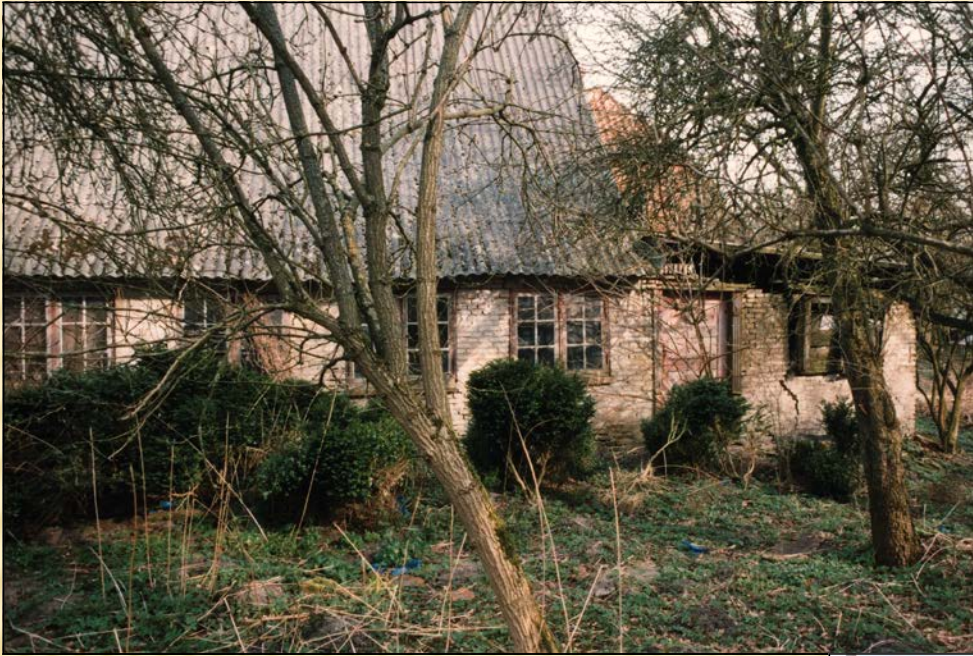
1995 - stuehusets sydside -
med manglende tag over de
to østre fag.

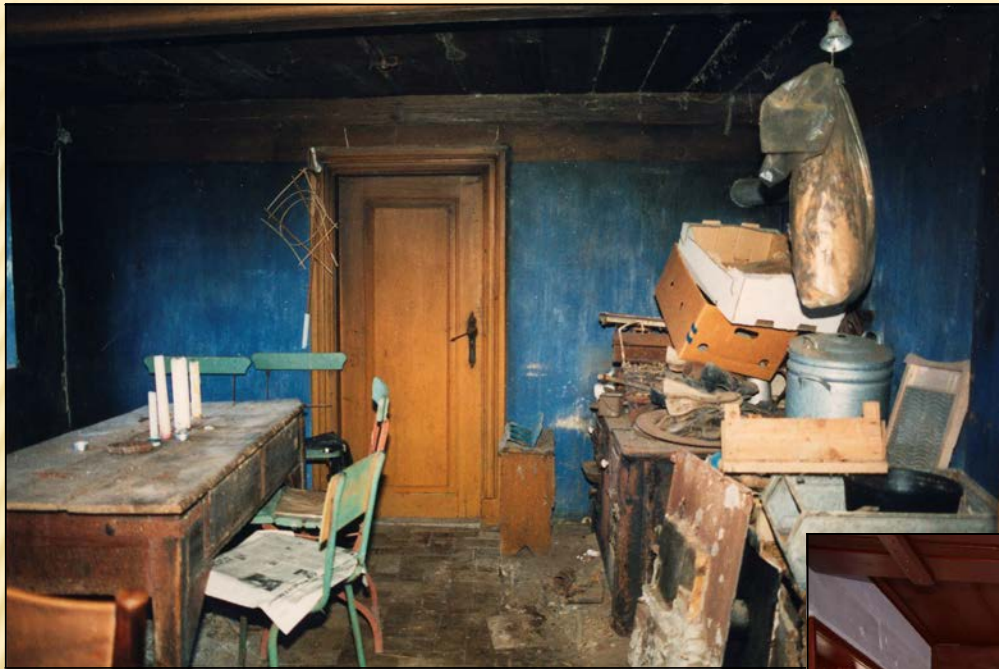
1995 - stuehusets
køkken set mod øst
(ombygget i 1906)

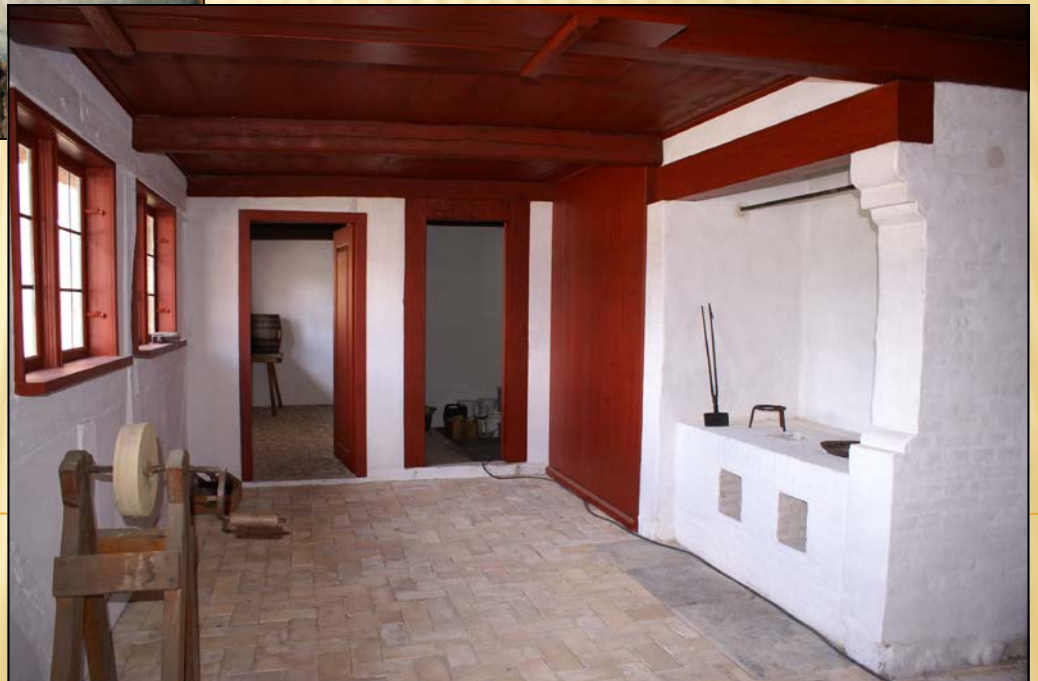
1995 - Stuehusets køkken
set mod sydvest.

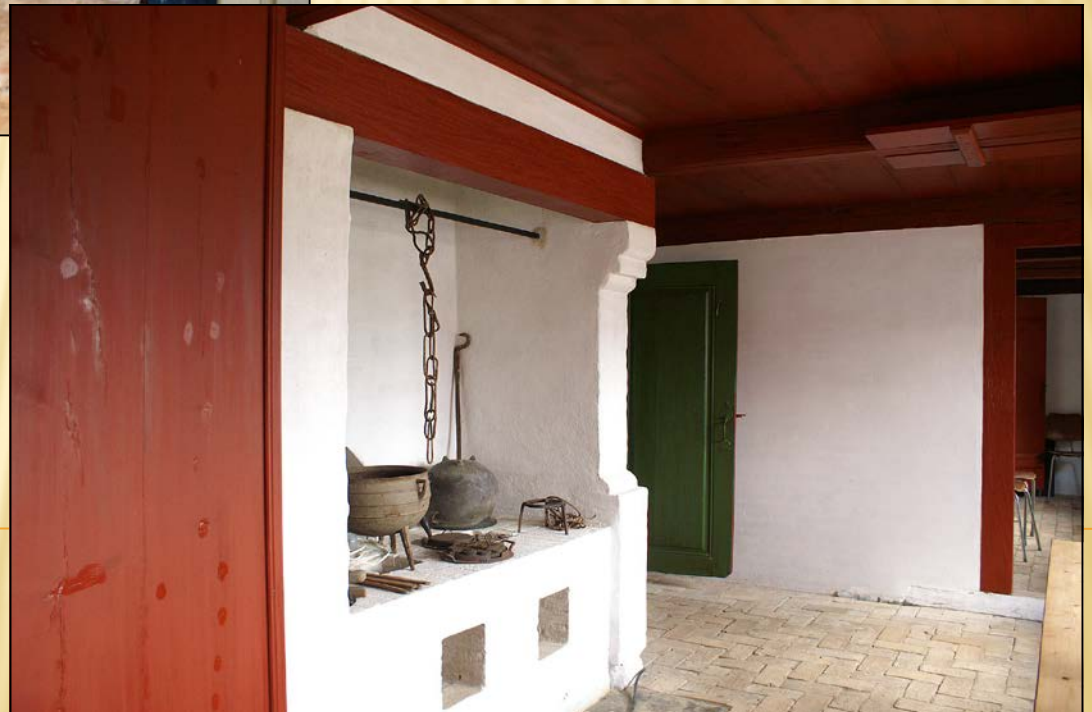
1999 - Stuehusets dørnisk (stue) set mod sydøst (stuen) er her afkortet - skillevæg opsat og alkover fjernet - med et fag mod øst i 1906).

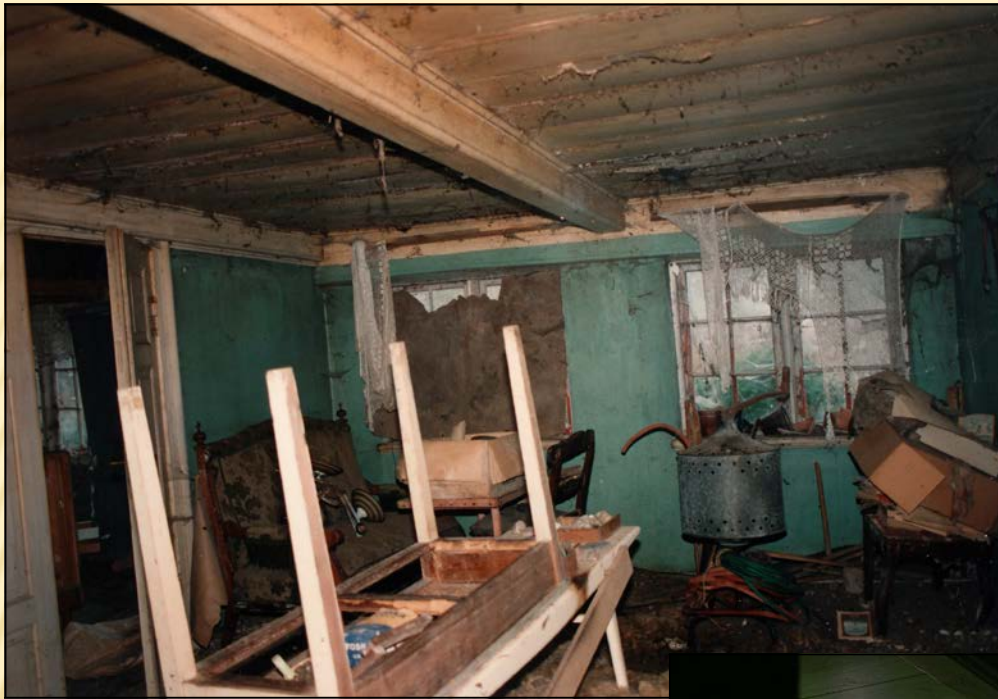
1995 - stuehusets dørnsk (stue)
set mod syd.

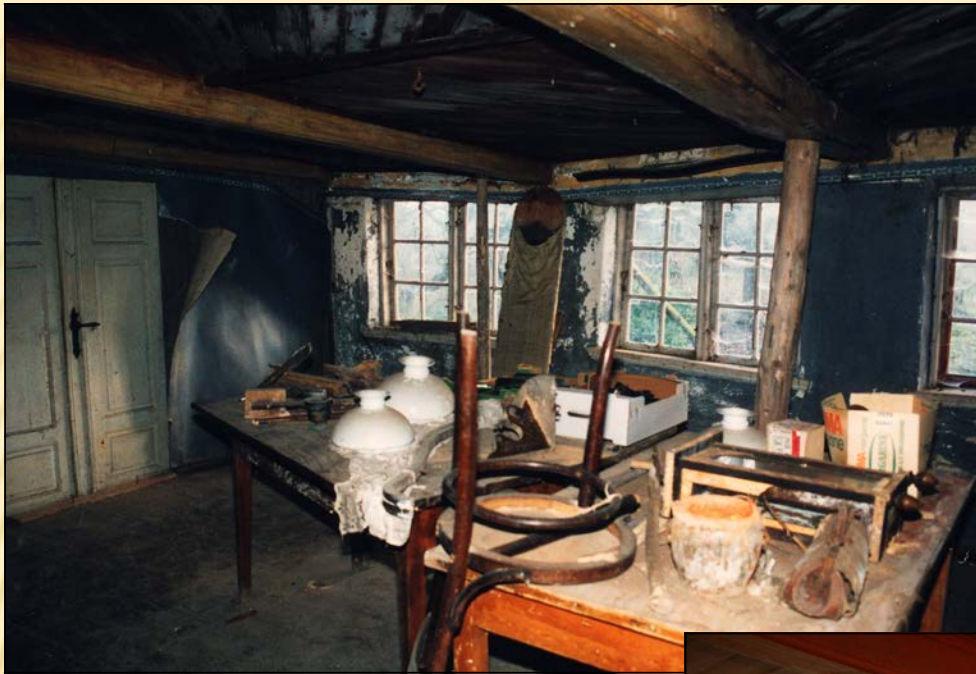
1998 - Stuehusets pissel (den fine stue) - set mod sydøst. To fag er her (i 1906) fraskilt den oprindelige pissel mod øst (bag den tofløjede dør) og alkovefaget tillagt rummet (mod vest).

2007 - pissel er her genskabt i sin oprindelige form i husets tre østre fag.

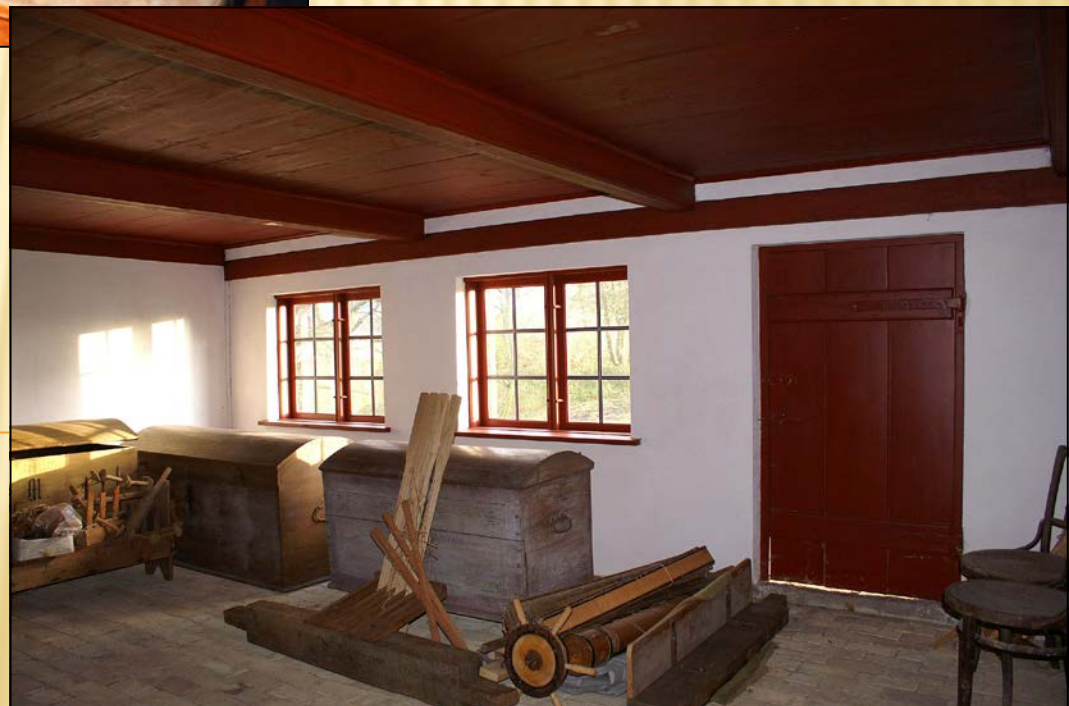
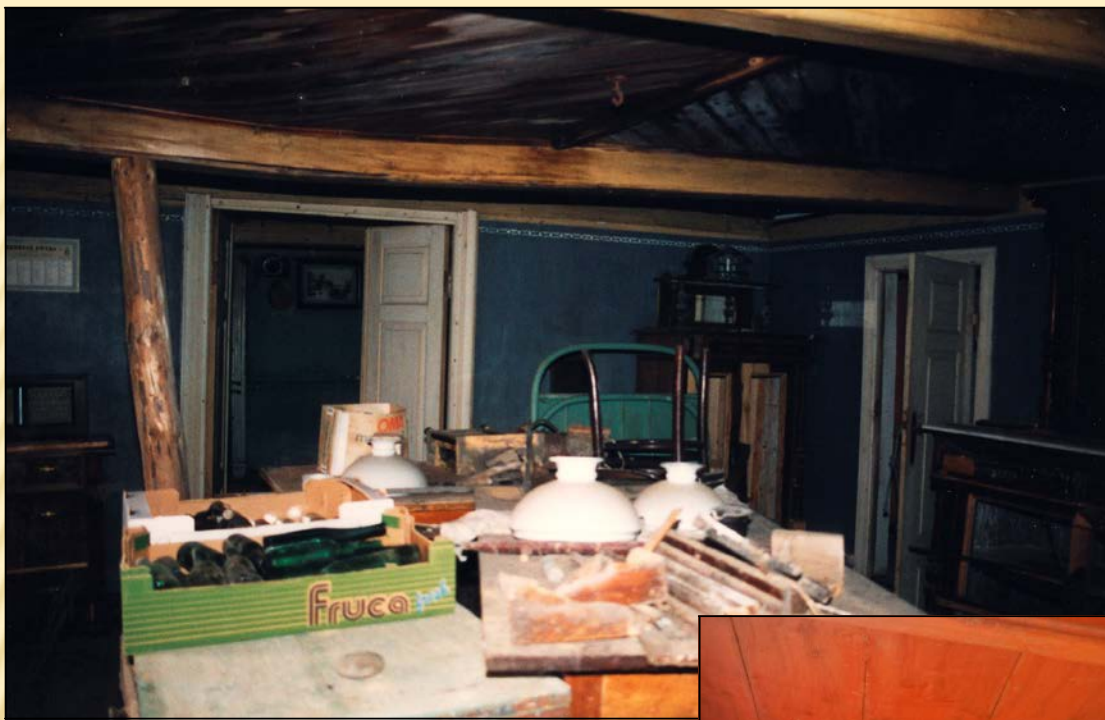
1999 - Stuehusets fine stue - pisselen - fra 1906 set mod vest. Alkovefaget er fjernet og skillevæg mod dørnisk er flyttet et fag mod vest.

2007 - pisselens oprindelige form og alkover er reetableret.

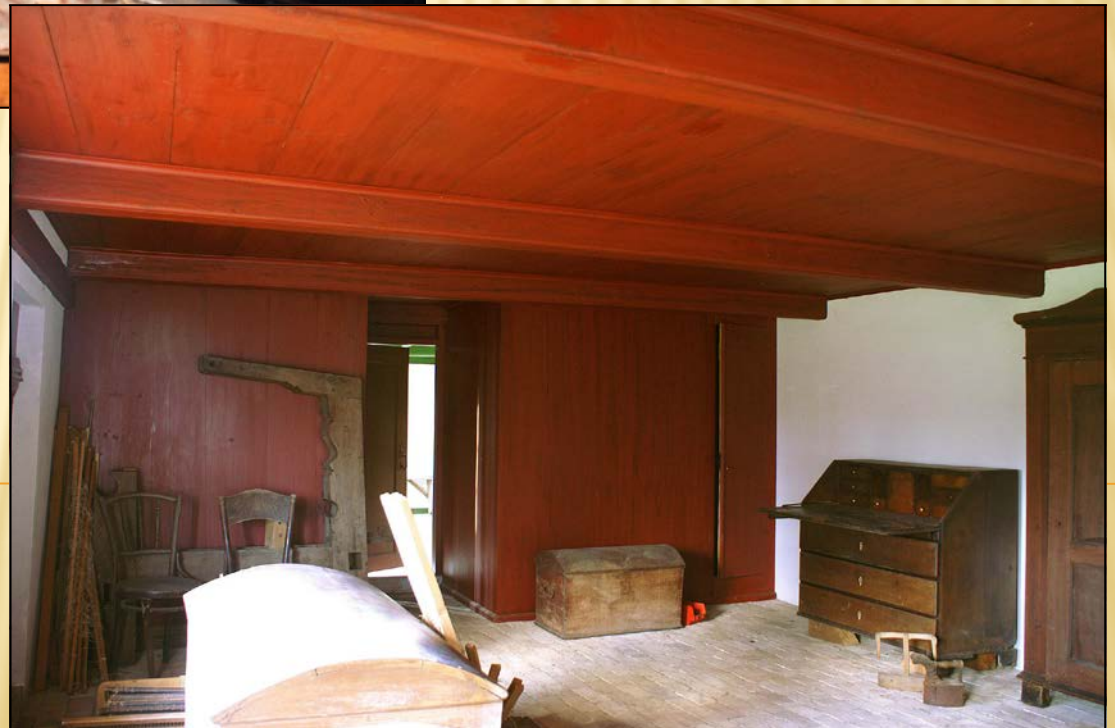
1995 - Stuehusets
"brudekammer" set mod
sydøst. Rummet har
gennemgået flere
ændringer, men var
oprindeligt en del af husets
bryggers.

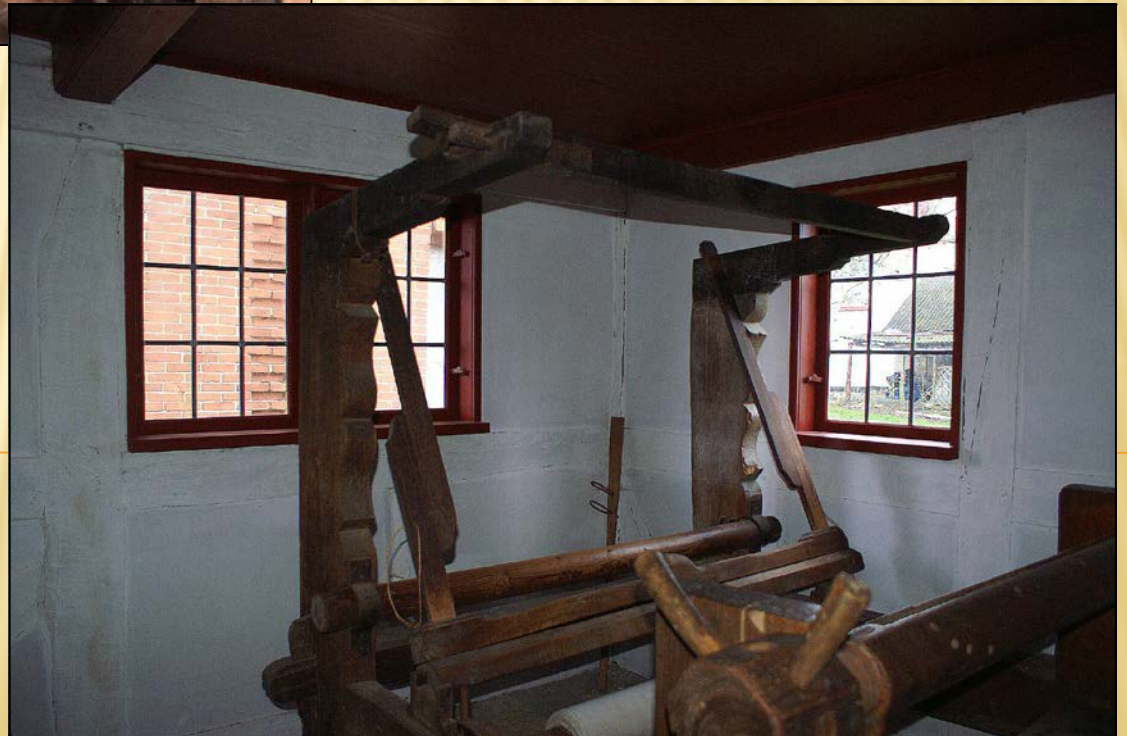
1995 - Stuehusets "brudekammer" set mod syd. Rummet har gennemgået flere ændringer, men var oprindeligt en del af husets bryggers.

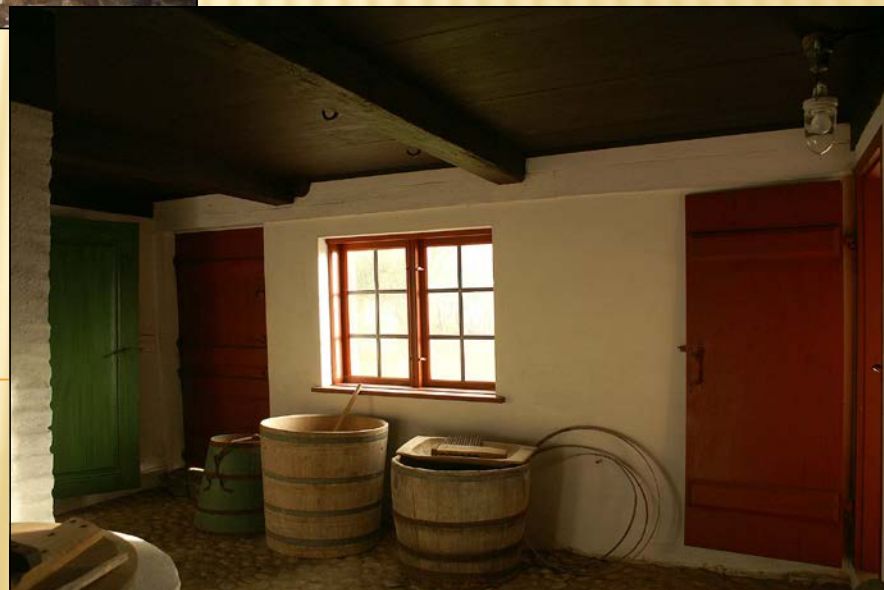
1995 - STUEHUSETS
"BRUDEKAMMER" SET MOD
SYDVEST. RUMMET HAR
GENNEMGÅET FLERE ÆNDRINGER,
MEN VAR OPRINDELIG EN DEL AF
HUSETS BRYGGERS.
2007 - BRYGGERSET ER HER
GENSKABT - TILLIGE MED ET
PIGEKAMMER INDBYGGET I STALDEN
(DØR HERTIL SES T.H.).

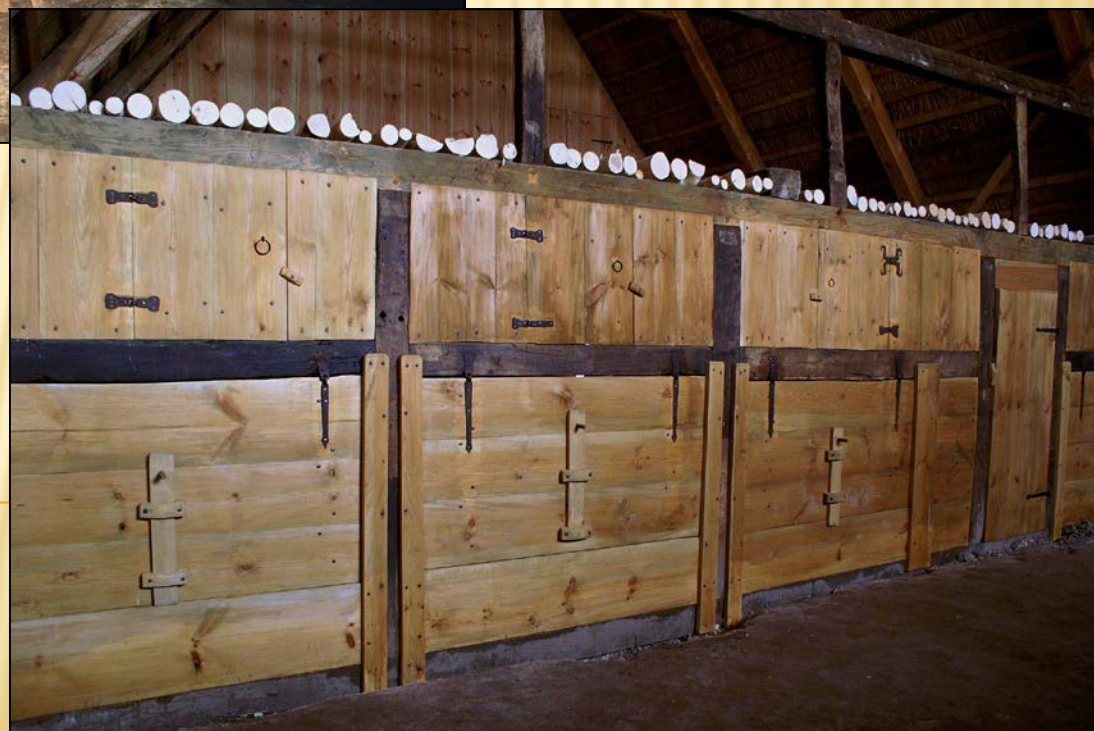
1999 - Gårdens foderlo - set
mod nordvest (mod
hestestalden).

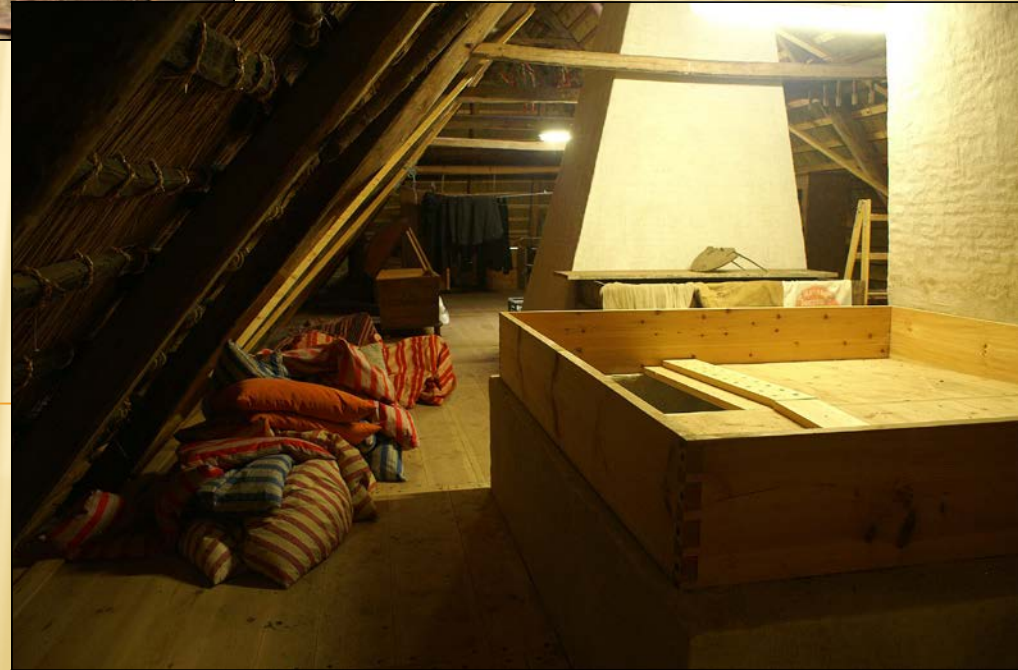
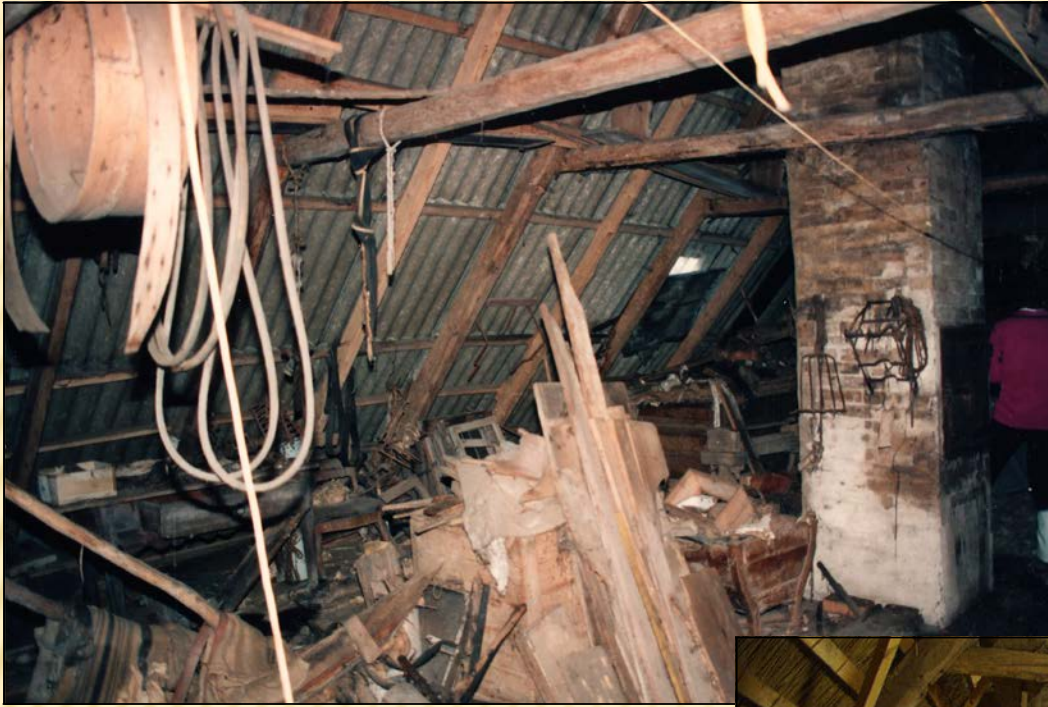
1995 - Loftsrøm over stuehusdelen - set mod sydvest

2007 - De store skorstenskomplekser over køkken og bryggers - med henholdsvis plads for røgning af kød og kølle for malttørring - er genskabt.

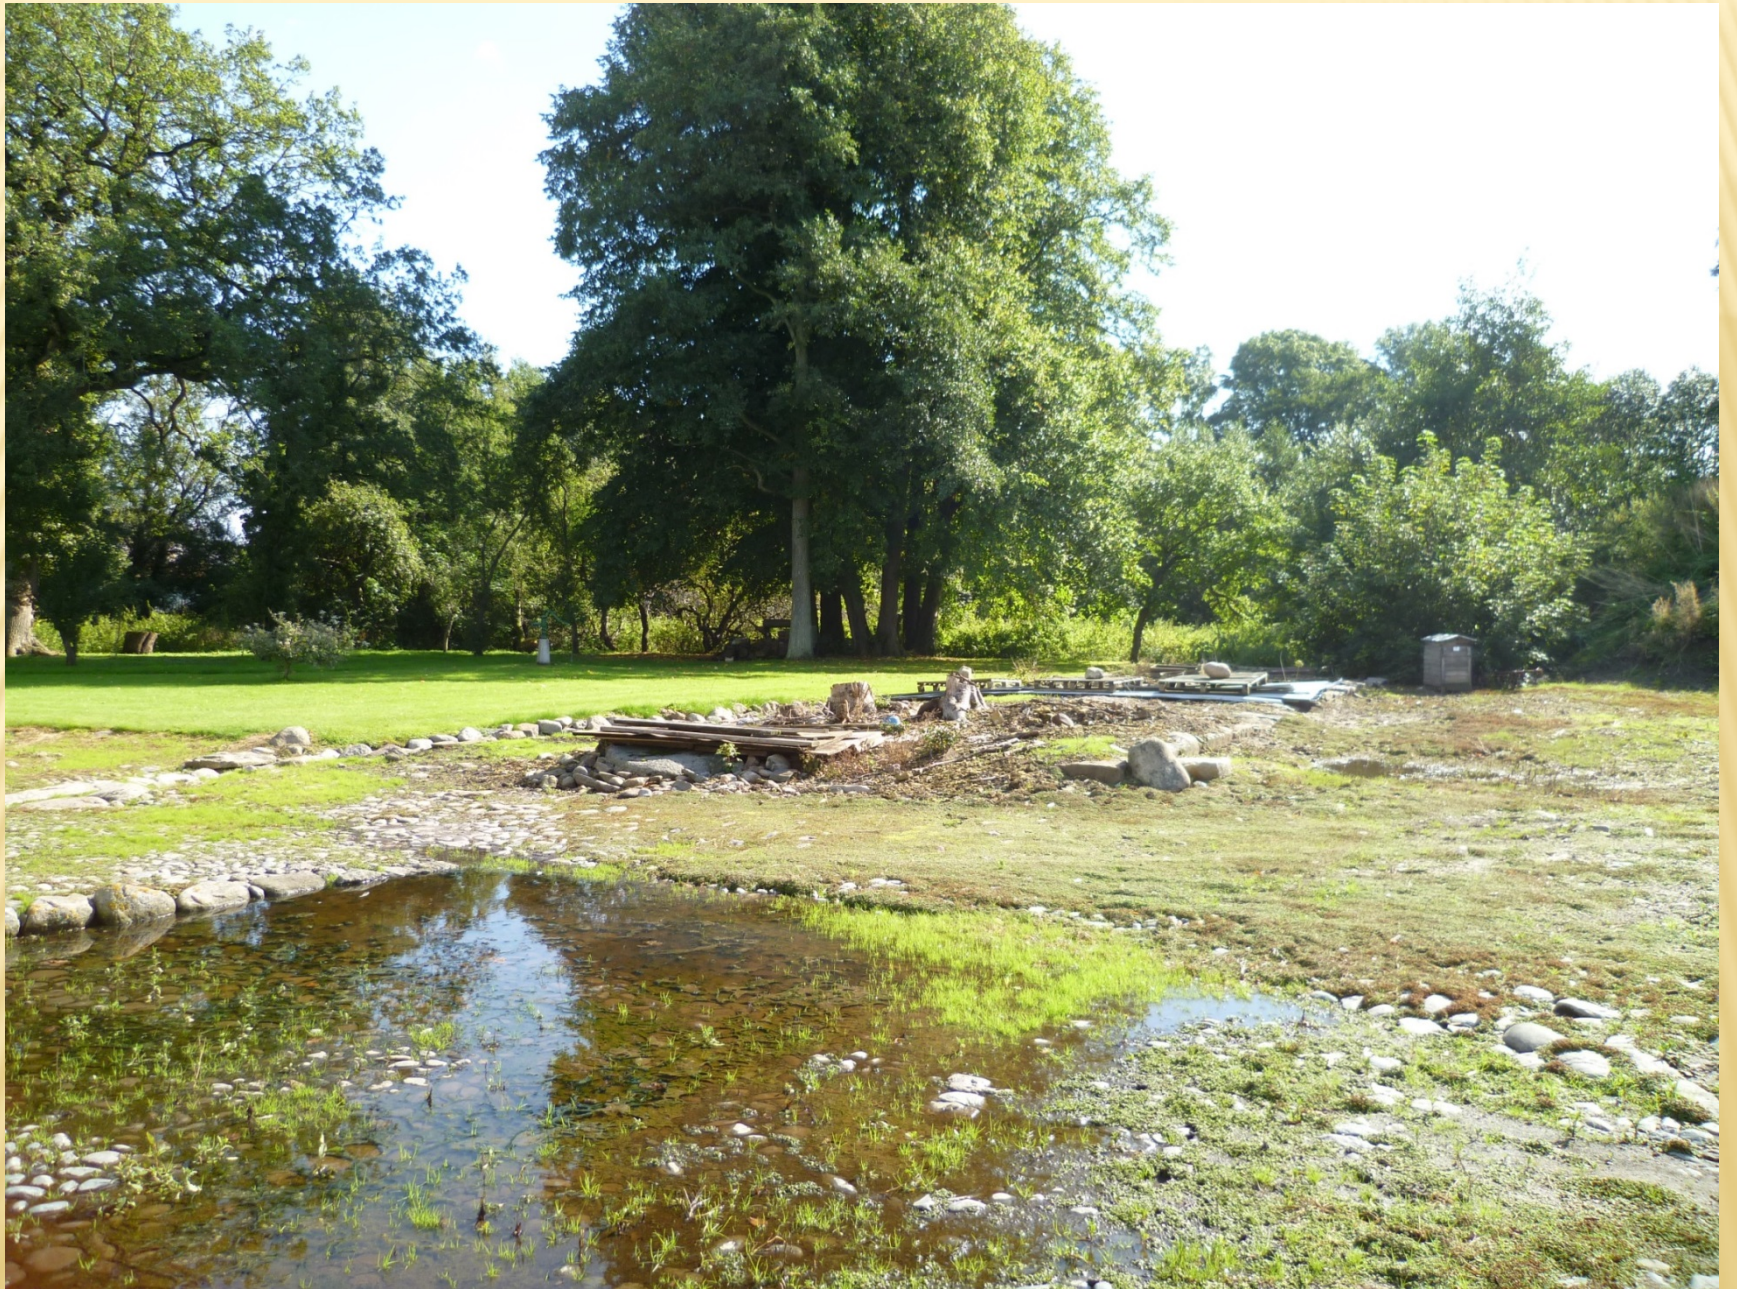
tegn.nr. 1.10
 mål: 1:100
 dato: dec. 1999
 sag:

Plan

Side mod øst

Side mod vest

Gavl mod nord

Bagehuset er formodentlig bygget i midten af 1800-tallet - måske lidt før. Det enkle bindingsværk uden skråstivere tyder på, at det i hvert tilfælde ikke er ældre. Yderligere er vestsiden blevet omsat til grundmur - antagelig inden 1900, da det er sket med flensborgsten opmuret i lermørtel. Det sydligste fag synes desuden at være senere tilføjet - måske i forbindelse med grundmuringen af vestsiden. De smårude, blyindfattede vinduer i overgavlen er genbrugsmaterialer fra indhuset.

Lundsbjerggaard, Damgade 14, art.nr. 14 af Holm - 6430 Nordborg
 Baghuset: - plan og facader - rekonstruktion & projektforslag - skitse
 John Kronborg Christensen, arkitekt m.a.a.
 Købingsmarkvej 40, 6430 Nordborg

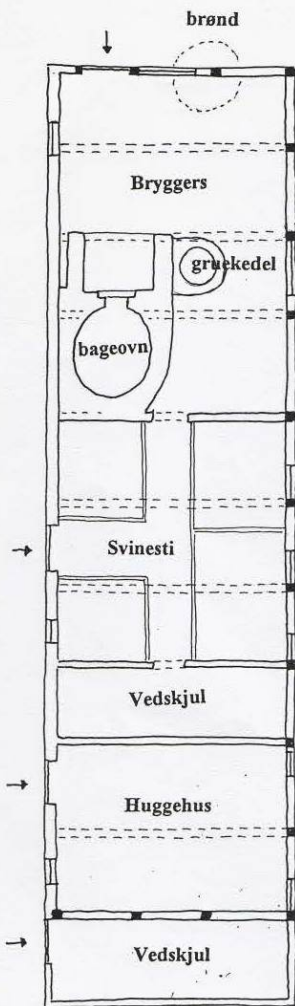
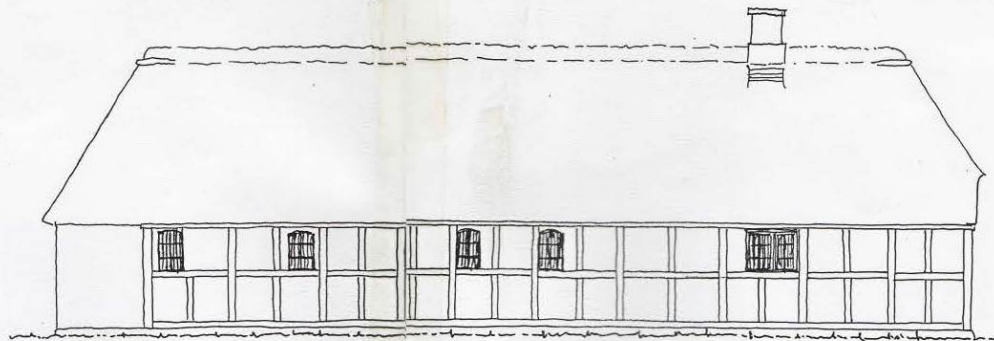
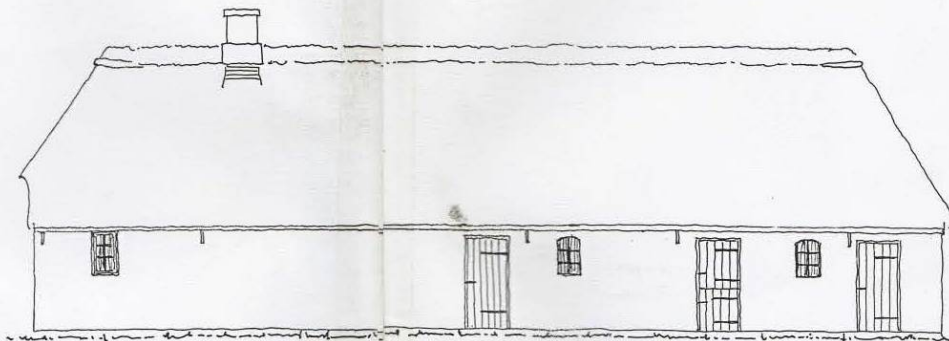
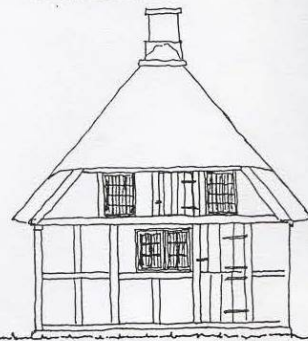
BAGEHUSET
