Obligatorisk funktionskontroll av ventilationssystem (OVK)
enligt BFS 2011:16, OVK 1, har utförts i denna byggnad

Fastighetsbeteckning		Adress	
Isprinsessan 3		Slalomvägen 2-16	
Internt byggnadsnamn			
Systemnr			
1			
Besiktningssman	Besiktningdatum	Ort, Datum för underskrift	
Joel Almqvist	2021-10-06	Sthlm 2021-10-11	
Resultat av kontrollen	Nästa besiktning datum	Namnteckning	
EG	2027-10-06	<i>Joel Almqvist</i>	
Företag	Behörighetsnivå	Cert.organ	Cert.nr
Svenska ventilationsgrupp	K-riks	KIWA	08234

LUFTFLÖDESPROTOKOLL

Anläggning:	BRF Isprinsessan	
OVK besiktningsman :	Krister och Joel

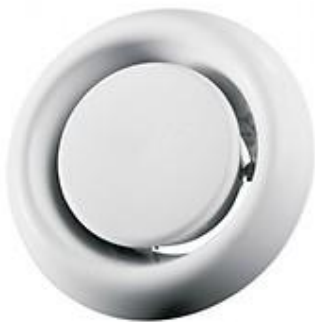
Felaktiga ventiler.

Vissa ventiler är gjorda för att sitta i ett frånluftssystem, dessa kallas kontrollventiler, och är anpassade för att kunna ha ett högt tryckfall över käglan och samtidigt kunna strypas till rätt flöde med bra ljudegenskaper.

Tallriksventiler är avsedda att sitta i ett självdragssystem med låga tryckfall.

Självdraagsventiler = RÄTT

Kontrollventiler: FEL

Frånluftsventiler är avsedda att sitta i system med mekanisk frånluftsventilation.
