Sten

NUMMER 02 JUNI 2018

Historiskt samspel

Ombyggnationen av Gustaf Vasa kyrka är den största svenska kyrkoreoveringen sedan 1960-talet.

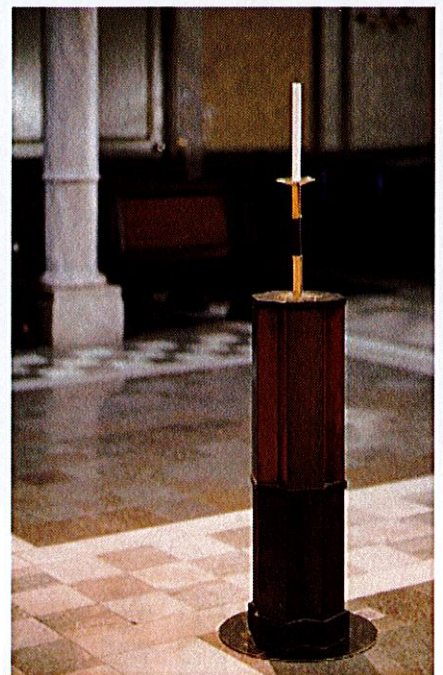
▲ Heltäckningsmattan från 1960-talet har plockats bort, vilket gör att gångarnas mönstrade stengolv framträder.

Golvet i kyrkorummet är belagt med vit Ekebergsmarmor och grön Kolmårds-marmor. I andra delar, som vapenhuset och korsarmarnas entréer, finns golv i flera varianter av svensk kalksten.

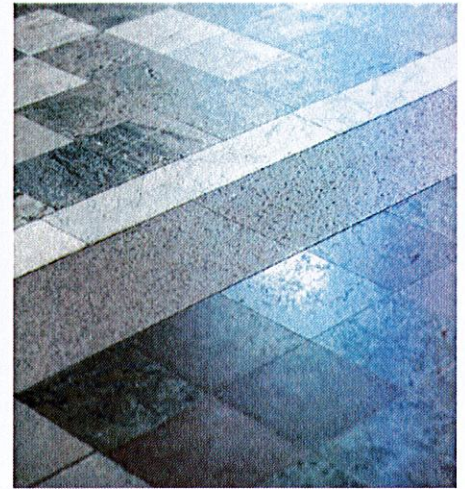
Den hyvlade golytan hjälper synskadade att orientera sig med ledkäpp. ▶

Hon lyfter även fram en innovativ detalj i stenarbetena där man skapat en hyvlad yta i vissa friser. Ytan fungerar som en markering som hjälper synskadade som orienterar sig med ledkäpp.

– Det kan vara ett bra alternativ till de markeringar som i dag klistras in eller skrivas fast och som skadar stenen.
