Friskere kyr på rullende golv

NORLAND/ANDØY: Kyrne på Åbergsjord får reint sengetøy hver gang de legger seg. Takket være enkel svensk leamikk.

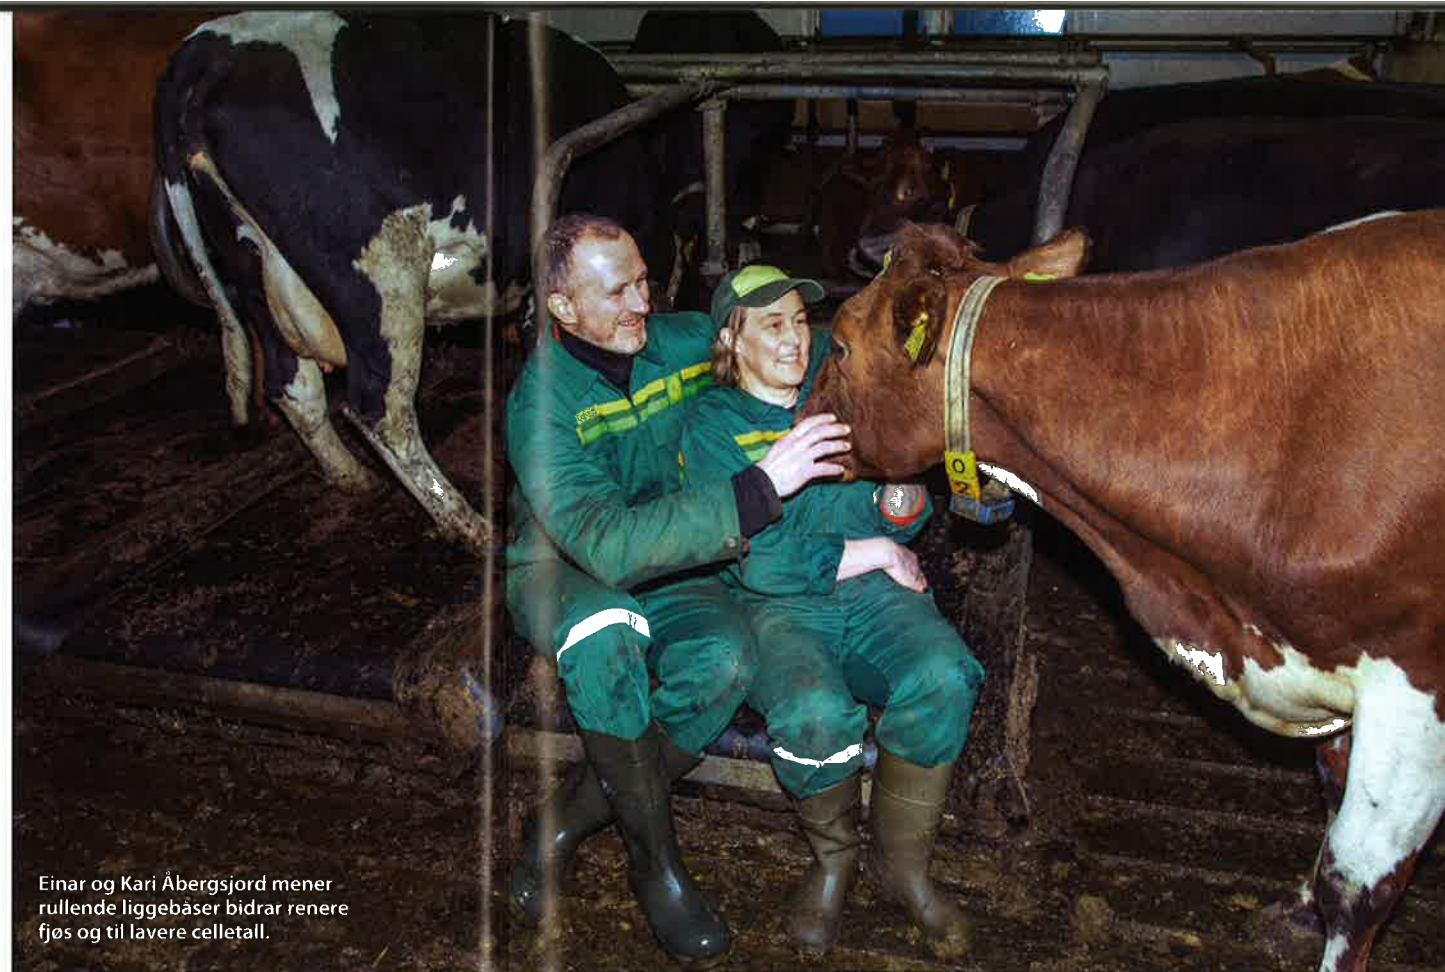
Einar og Kari Åbergsjord mener rullende liggebåser bidrar renere fjøs og til lavere celletall.

Hver enkelt bås består av ei treramme. Det meste av båsen fylles av en 70 mm tjukk latexmadras. Framme og bak er ruller av tre, omsluttet av en endeløs PVC-duk. Rullen bak snurrer fritt, mens den framme har drift etter snorstart-prinsippet. Hele ramma er opphengt slik at framenden presses ned når ei ku stiger til sengs. Da vil ei snor som går fra rullen framme og ned i golvet kortes inn. Når kua går av igjen, sørger gassfjærer for å heve ramma. Da strekkes snora, og duken går 40–50 centimeter bakover. I nedkant av rullen bak er en avskraper. Konstruksjonen forutsetter bæsskinner uten støttefot.

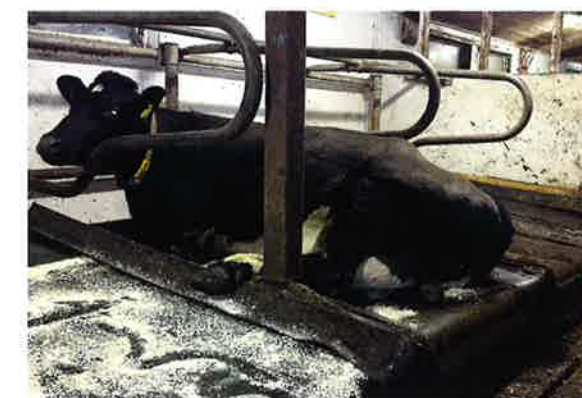
Mellomrommet mellom liggebåsene dekkes av ei gummimatte som må rengjøres manuelt, men juret ligger i trygg avstand fra basseluskene. Foto: Privat.

Gangarealet består av spaltegolv. Dette skraperes manuelt to ganger daglig. Familien på Åbergsjord har skraprobot i øvre sjikt av ønskelista, men ville avvente andres erfaringer før de tok steget. Nå kan det nærme seg handel. Sjøl om liggeflata på de nye liggebåsene gjør seg rein sjøl, må gummimatta over kanten mellom båsene rengjøres manuelt.

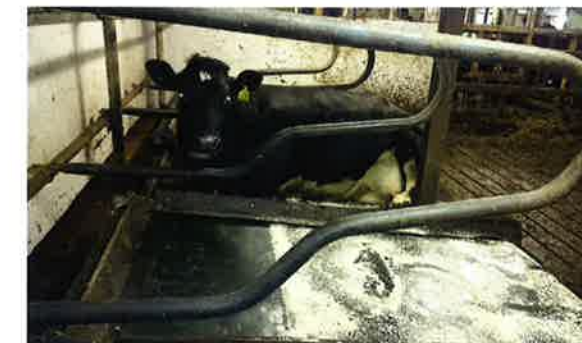
Hver gang ei ku går ut at båsen, trekkes matta så langt bakover som feltet uten strø. Foto: Privat.

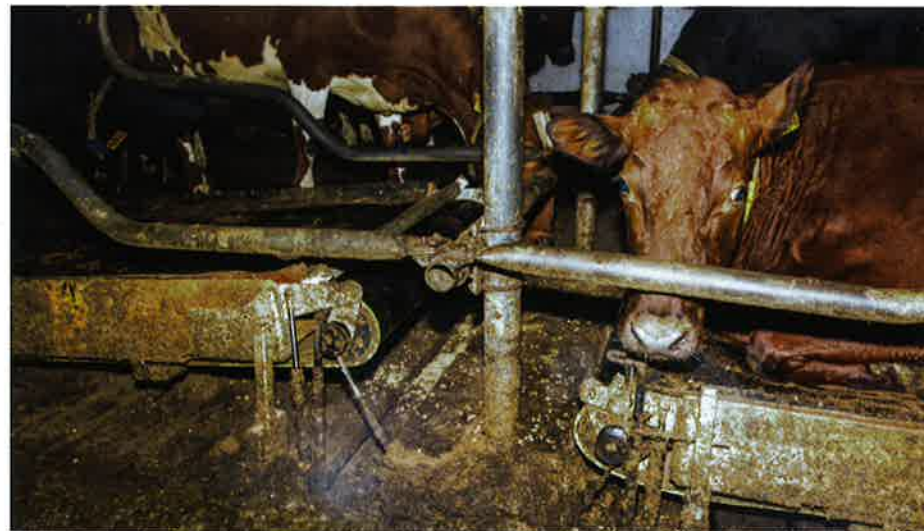
Tomme liggebåser presses opp i framkant av ei gassfjøl. Relativt enkel leamikk sørger for at bevegelsen drar duken bakover. Når ei ku legger seg, presses framkanten litt ned.
