KRUTTVERKET I LIADALEN

Lars-Evan Pettersson (larsevanp@gmail.com) oktober 2021

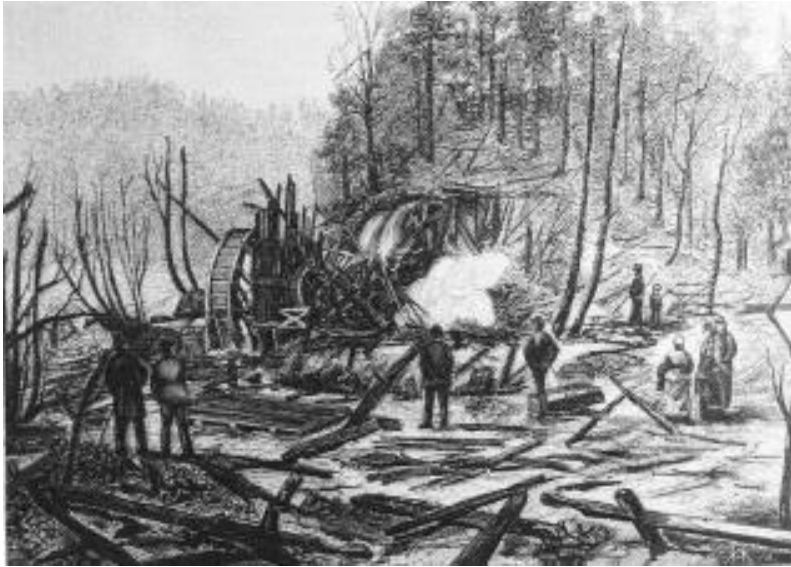
Kruttmøllen etter eksplosjonen i 1884

Kruttverket i Liadalen lå gunstig til med god tilgang av vannkraft fra fossen og fordi det er relativt fuktige forhold i dalføret, noe som reduserer faren for eksplosjon og brann ved den farlige arbeidsplassen. Allikevel hadde det vært noen tilfeller med mindre eksplosjoner ved verket, og på natten 29. mai 1884 skjedde den store ulykken. Flere eksplosjoner ødela kruttmøllen og førte til skader på hus i stor omkrets. To mennesker ble drept. Man lyktes å stoppe den skogbrand som oppsto før den førte til større skader, og i verste fall kunde nå opp til krutttopplaget, som lå lenger opp i bakken sørover.

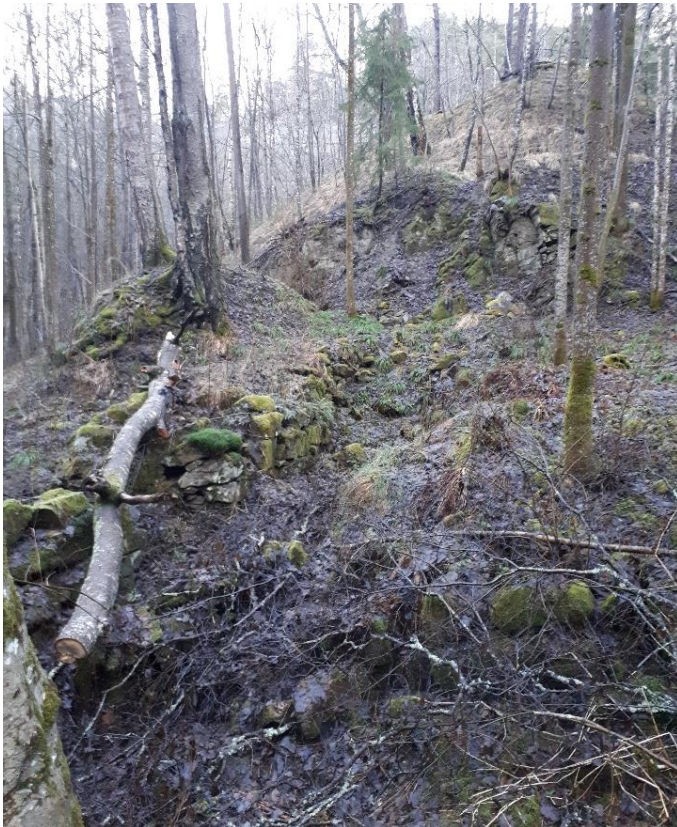
Kruttmølletoa i dag

Kruttverket fikk ikke bygges opp igjen, på grunn av nærhet til jernbaneviadukten over dalen, og på grunn av generell motstand hos lokalbefolkningen mot å ha en så farlig bedrift i nærheten av bebyggelsen. Harald og Jonine Frølich startet isteden en husflidskole i bestyrerboligen.

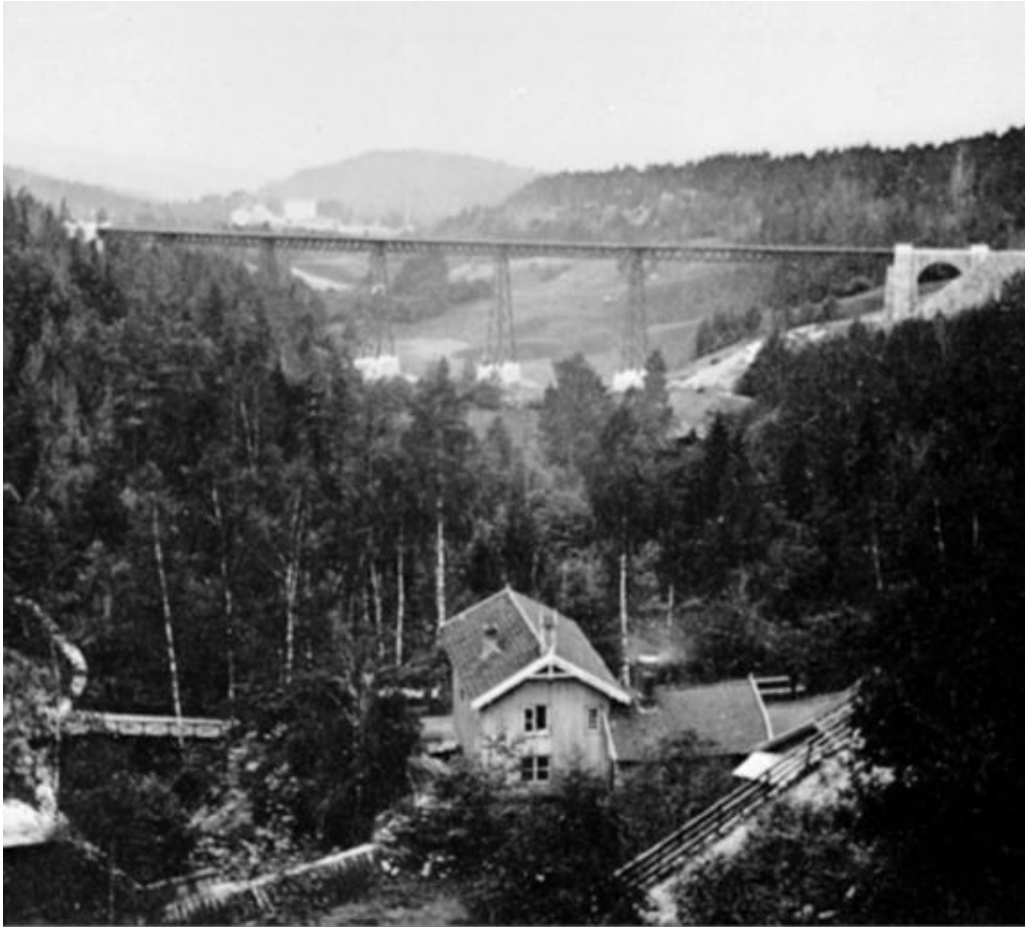
Bilde fra slutten av 1870-årene. Vi ser demningen ved bestyrerboligen og vannrennen til kruttmøllen til venstre. Vannrennen har tak for å forhindre isdannelse vinterstid.

Krutfremstillingen var avhengig av vannkraft, men ikke i samme grad som vannsagene var. Vanntilgangen ved fossen i Liadalen var til dels avhengig av driften ved vannsagene lenger opp i Ljanselva. I Nøkle vann, som var magasin for Rustadsaga, og ved de mindre dammene i tilknytning til Skullerudsaga og muligens også Munkerudsaga, kunde vann holdes tilbake når sagene ikke var i drift. Litt nedenfor Ljabru var det også en liten dam, som var tilknyttet Ljabru kornmølle, som lå litt ovenfor kruttverket. Det er usikkert om dammen i Trollvanna, øverst i Gjersrudbekken, var anlagt for kruttverket eller for kornmøllen. Uansett hadde kruttverket sin inntaksdam ved bestyrerboligen like ovenfor den nåværende bruene på toppen av fossen. Fra denne dammen ble vannet ført i en renne og kanal til venstre (sør) for kollen nedstrøms fossen og frem til kruttverkets store vannhjul. Dette var selve kruttmøllen, sannsynligvis også kalt for milerhuset, der svartkruttet ble blandet sammen. Vi kan se hvor vannrennen har gått på en voll til høyre for veien sett nedover dalen. Videre er det en grøft/kanal i skråningen av kollen frem til kruttmøllen. Her kan vi se restene etter kruttmøllens

fundament ved siden av veien gjennom Liadalen. Det var et fall på seks-syv meter av fossens totale fall på 18 meter som ble utnyttet ved kruttmøllen.

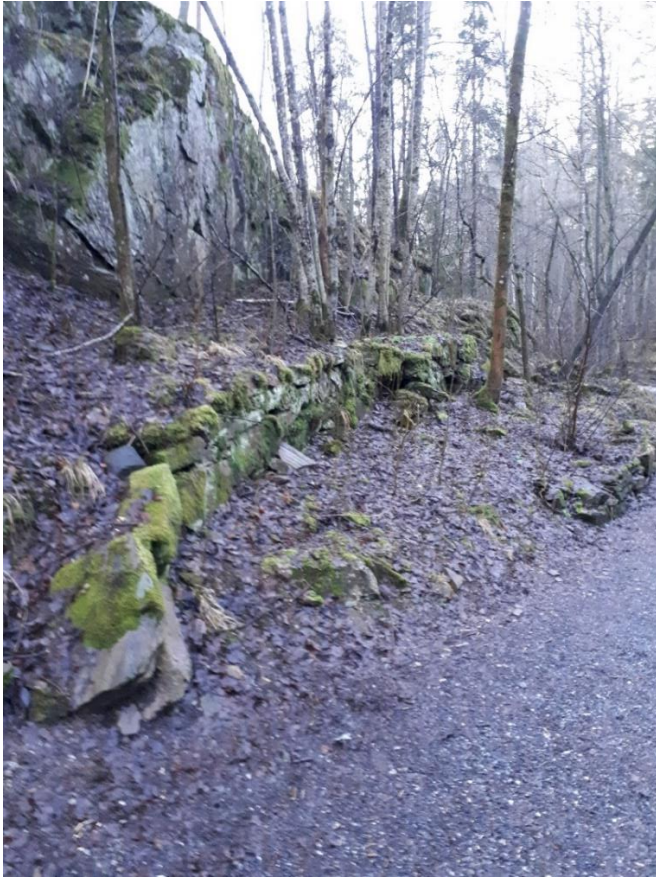
Fundamentet for vannrennen til stampa?

Fra kruttmøllen kunne vannet føres i to retninger. Til venstre gikk en vannrenne over der det nå er vei nedover dalen og i skråningen ned til en mindre mølle. Her kan det ha vært at salpetermøllen eller stampa lå, der salpeterkrystallene ble knust. I skråningen ser vi rester etter en steinoppbygging, som sannsynligvis var fundamentet for vannrennen, og etter grunnmuren til en liten bygning. Til høyre nedenfor kruttmøllen rant vannet ut i det som ser ut å kunne ha vært en liten dam oppdemt av en jordvoll. Nedenfor denne igjen ser vi rester etter fundament for en bygning. Man kan tenke seg at det var her som kruttblokkene ble knust til korn av forskjellig størrelse med hjelp av vannkraften. Hvorvidt man både bløtla kruttmassen her og presset den til blokker, og også etter knusingen til korn tilsatte graffiti her, er usikkert. Var dette polerhuset som hadde flere funksjoner?

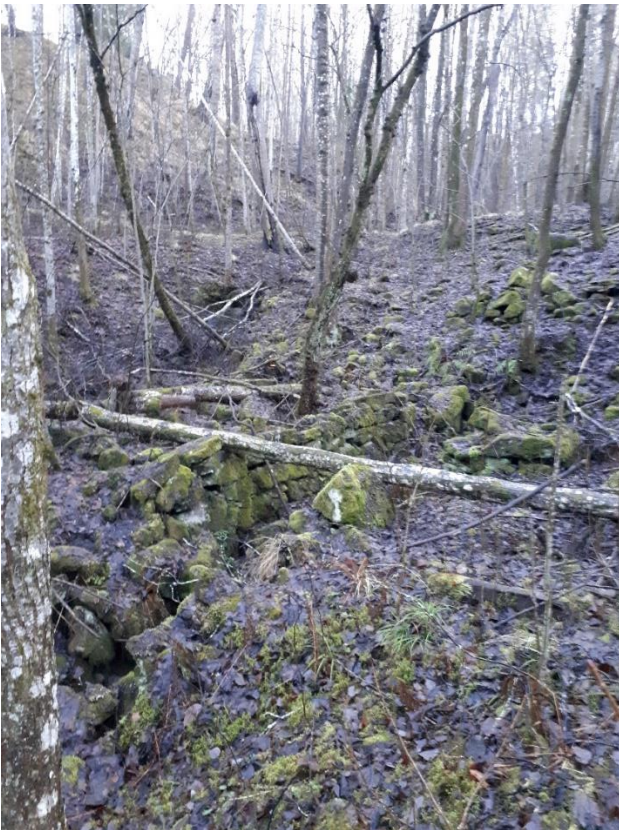
Rester etter polerhuset?

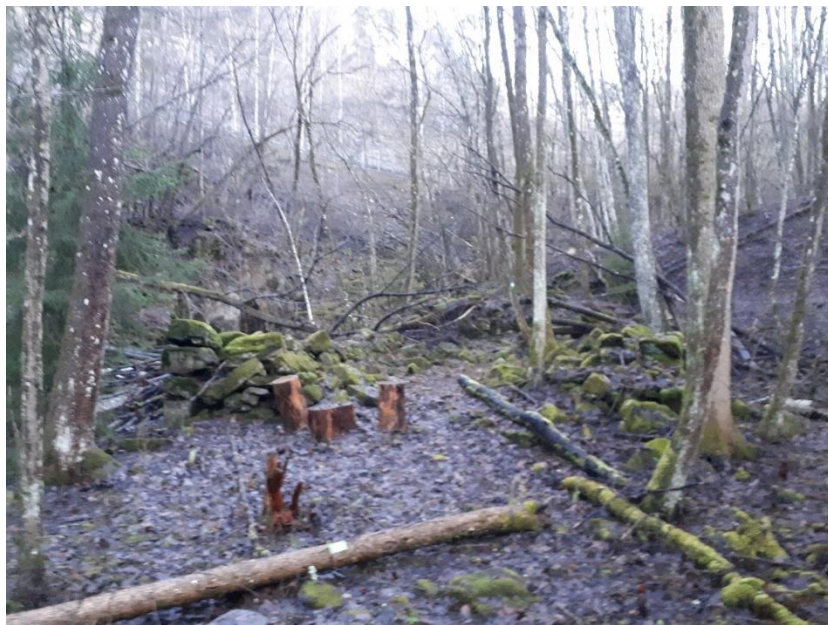
Rester etter tørkehuset

Helt inntil elven like nedenfor Kruttmøllefossen er det rester etter fundamentene til tørkehuset der kruttet ble tørket. Det er kort vei hit fra det vi antar kan være polerhuset. Til tørkehuset førte to små veier, en øvre og en nedre som vi kan se antydninger til i terrenget.
