# **Natur- och rekreationsvärden längs vattendragen i Saxån-Braåns avrinningsområde**

**Ekologgruppen i Landskrona AB**

Rapporten har sammanställts på uppdrag av Saxån-Braåns vattenvårdskommitté.  
Författare: David Reuterskiöld.

Landskrona, Januari 1997.

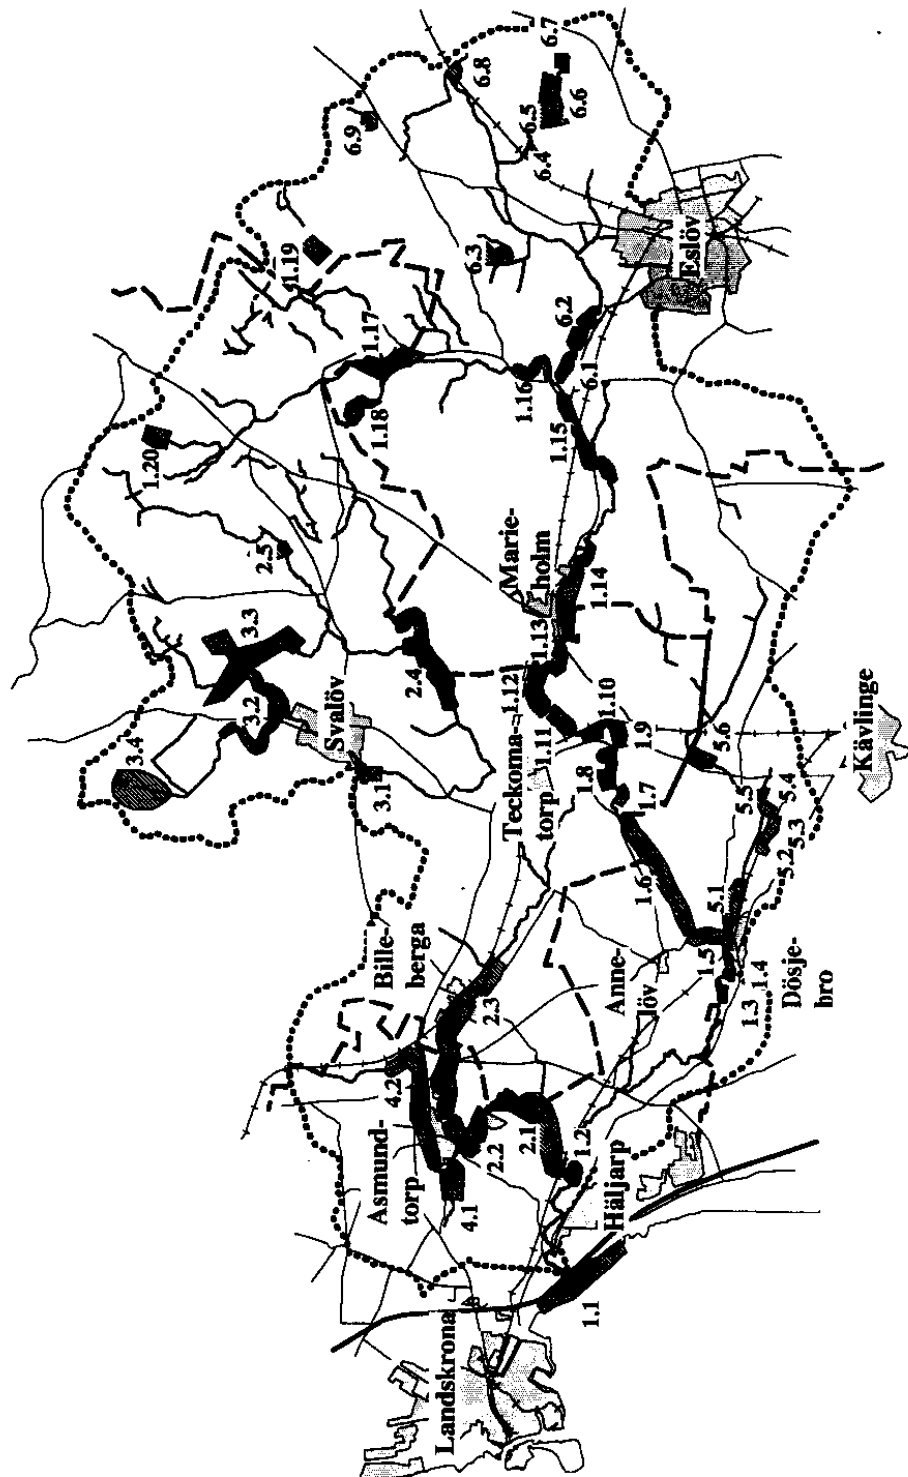
Karta 1 skala 1:150 000

Översikt över Saxån-Braåns avrinnings-  
område och samtliga beskrivna områden

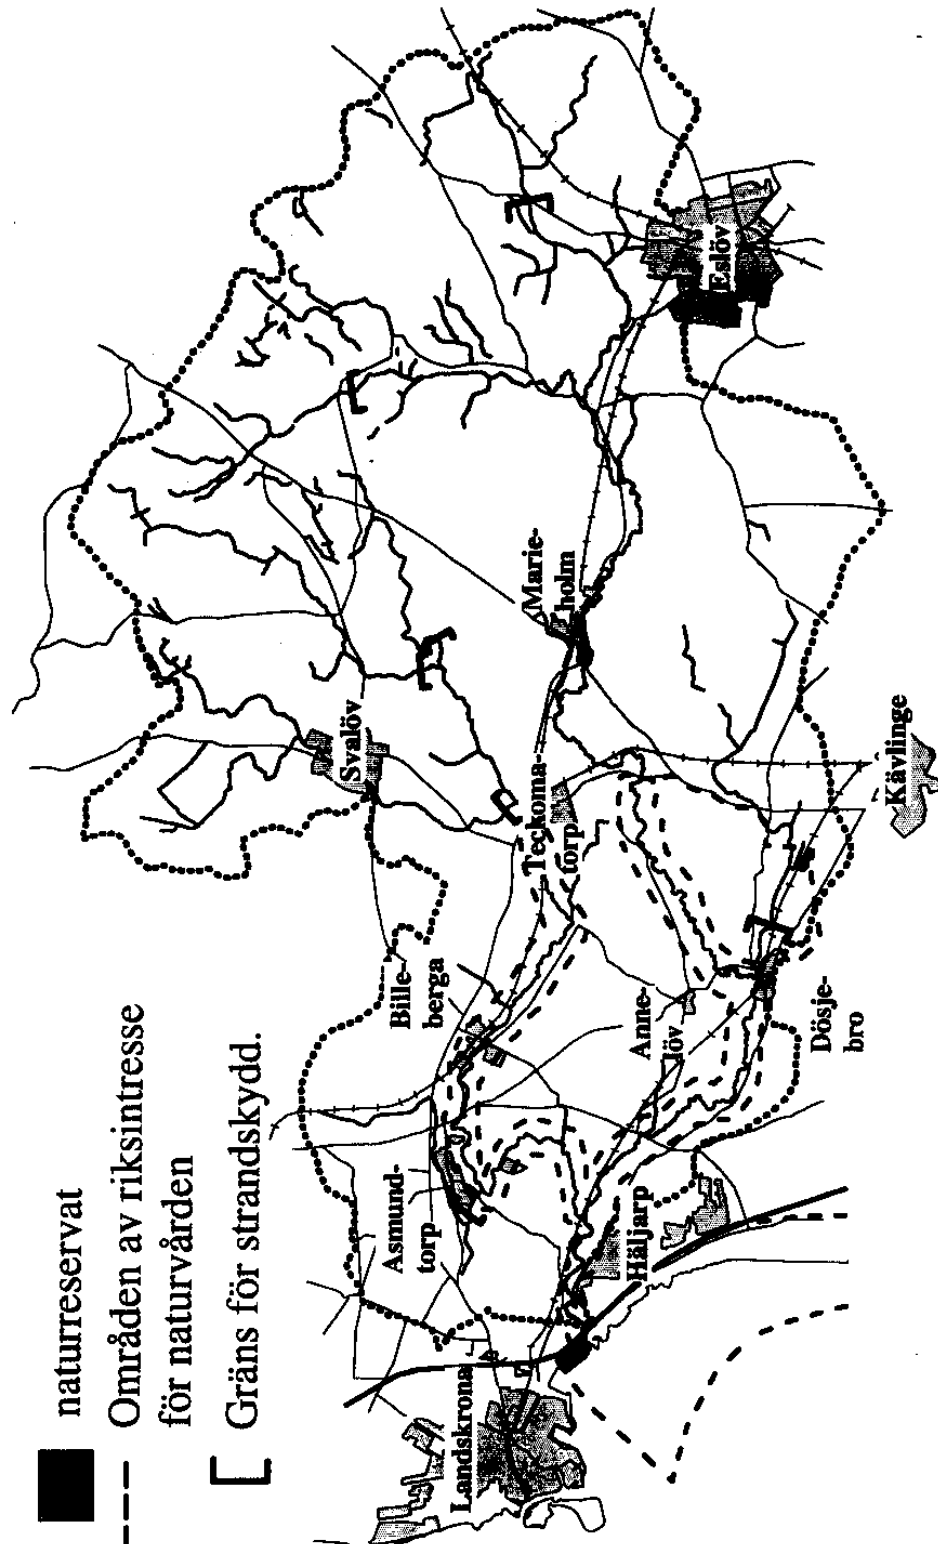
Karta 2 skala 1:150 000

Översikt över naturreservat, områden av riksintresse och strandskyddets täckning i Saxån-Braåns avrinningsområde.

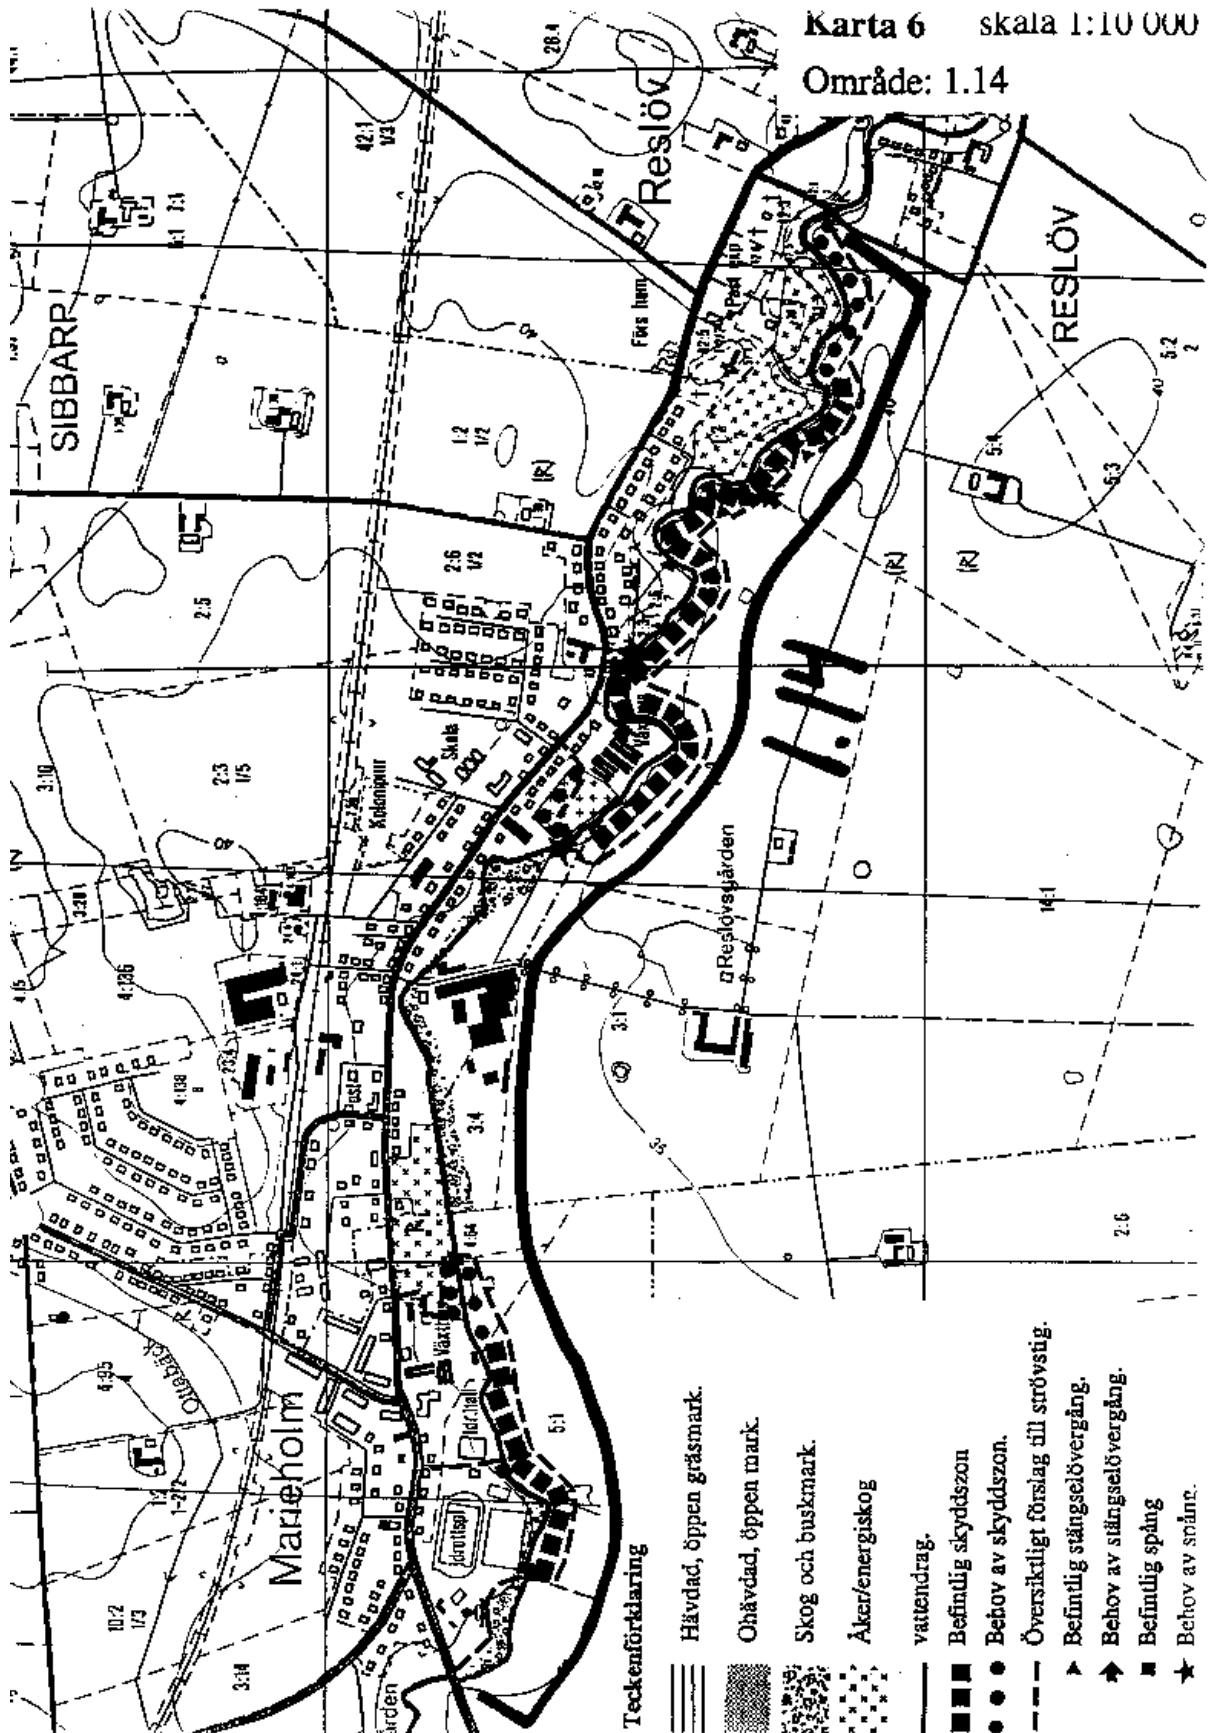
Karta 6 skala 1:10 000

Område: 1.14

Genom att utnyttja befintliga skyddszoner, spångar och sidovägar som når ner till ån kan med små åtgärder två sådana promenadstråk skapas (se förslag på karta 6). Det första av dessa går från väg 108 i väster till fabriksomrÅdet i öster och här finns möjlighet att genom en befintlig spång i höjd med idrottshallen avsluta promenaden efter halva sträckan. I den västra änden, väster om idrottsplanen, kan en befintlig stig längs skogsdungen, som dock behöver röjas något, utnyttjas. Denna leder fram till en smal spång, som också behöver rustas upp, utanför idrottsplanens sydvästra hörn. I östra delen av det föreslagna stråket behöver skyddszoner eller liknande anläggas i vallodlingarna på båda sidor om ån.

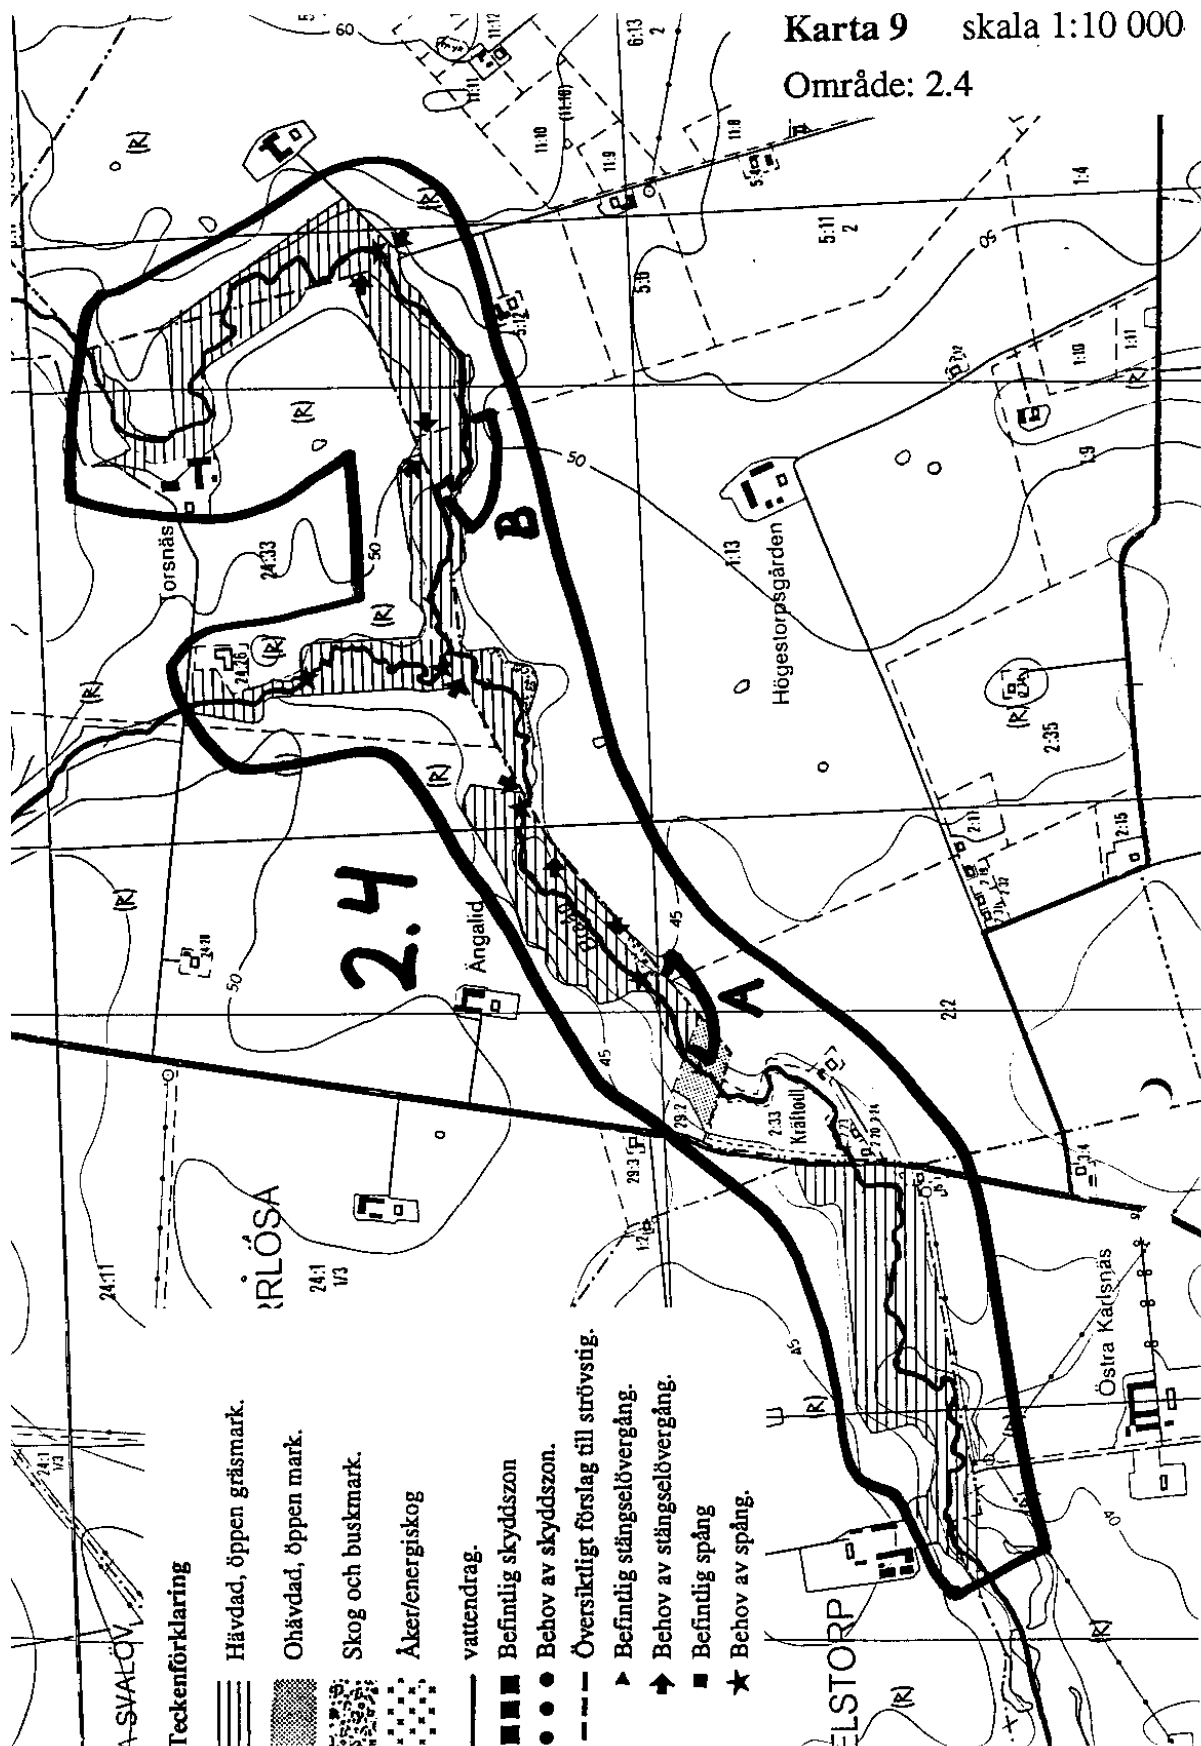
Karta 9 skala 1:10 000

Område: 2.4

Området utgörs av Braåns dalgång från fastigheten Ingelstorp 1:1 till Torsnäs gård (se karta 9) med undantag för kräftodlingen just öster om landsvägen. Slänterna ner mot ån, som här upptas av mycket vackra betesmarker, har en varierande topografi med omväxlande flacka och branta partier och ån har på flera ställen ett mycket välutvecklat meandrande förlopp. Marken är mestadels frisk men alltifrån torra till fuktiga förhållanden förekommer.
