# Planktonblom och fiskdöd i Saxån 2012

Rapporten är upprättad av: Jan Pröjts.

Uppdragsgivare: Miljöförvaltningen, Landskrona kommun.

Landskrona 2012-12-05  
EKOLOGGRUPPEN

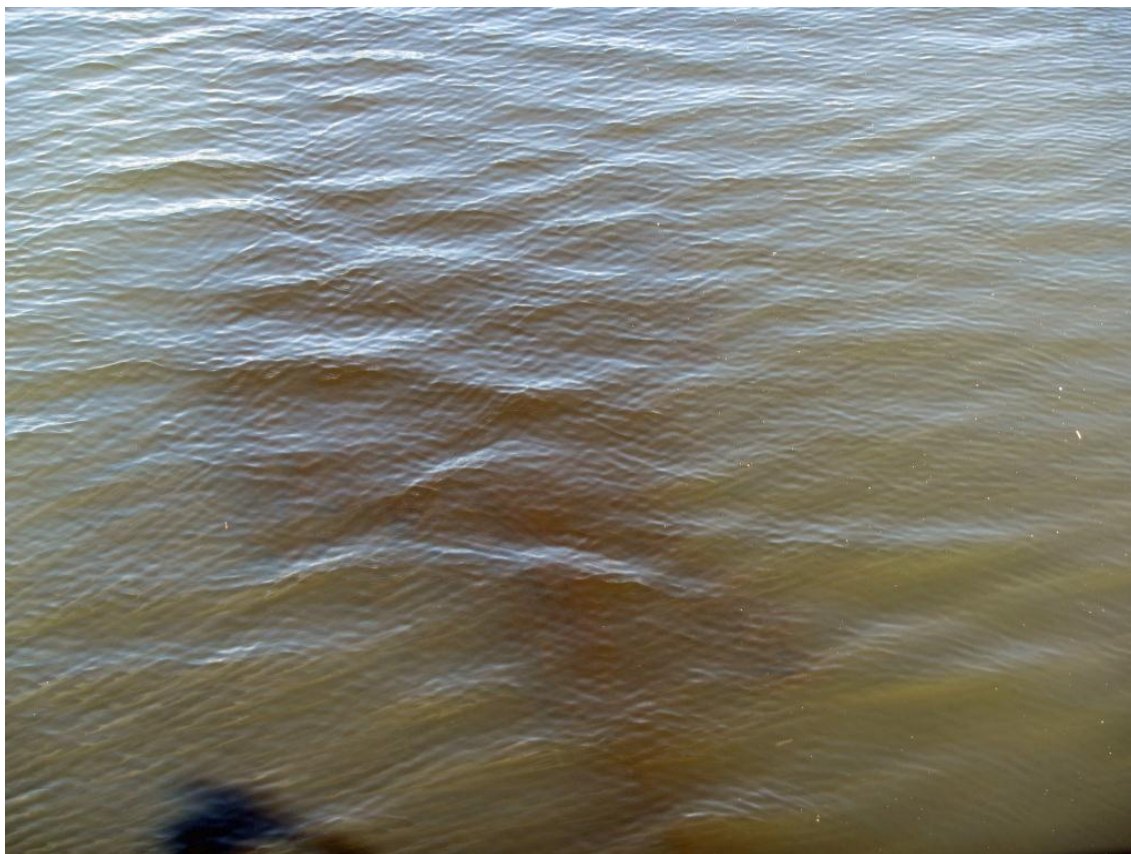
**Figur 2.** Brunfärgning av vattnet vid Axeltofta 2012-08-29. Den ljusare färgen vid sidorna kan betraktas som "normalfärg" i Saxån. Foto: Olle Nordell.

Därefter fortsatte undersökningarna med vattenprovtagning och mätning av syrgashalten den **29 augusti** på eftermiddagen, dels vid landsvägsbron på samma ställe, dels nedströms vid cykelbron vid Axeltofta (Jan Pröjts, delvis tillsammans med Olle Nordell). På båda platserna observerades tydligt brunt vatten, ungefär som av jord eller torv (se figur 2). Området med brunfärgning var inte heltäckande vid Axeltofta, och omfattade bara delar av vattenvolymen. Vid Axeltofta sågs en del fisk simma omkring i vattnet, tydligt påverkade och slöa men vid liv. På samma ställe togs vattenprov för analys av sedvanliga kemiska parametrar, såsom pH, fosfor, kväve m m. Analyserna gjordes av Ekologgruppen och Alcontrol. Senare på eftermiddagen återbesöktes landvägsbron och ett extra vattenprov togs då.

En noggrannare titt på vattnet under mikroskop visade på en stor mängd mycket små plankton med brungrön färg, som cirklande runt. Dessa plankton var alla av samma art. Således berodde brunfärgningen inte på allmänt organiskt material efter ett utsläpp, utan någon form av massiv planktonblom. Ett färskt vattenprov skickades till planktonexperten Gertrud Cronberg för analys. Därifrån skickades prover vidare för kontroll i Danmark.
