## Chedworth – en romersk villa i England af Torben Retbøll

### Anden del: Villaens historie og opbygning

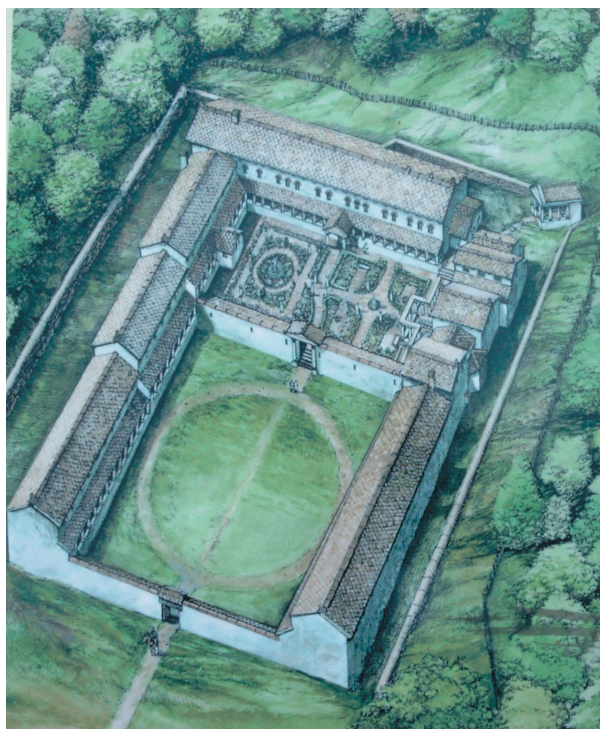
*Moderne tegning: En rekonstruktion af den romerske villa ved Chedworth set fra luften og fra øst. På denne tegning fra omkring år 2000 er den nordlige og den sydlige fløj lige lange. Anlægget er symmetrisk. Det er sikkert historisk korrekt.*

Den romerske villa ved Chedworth blev opført i første del af det 2. århundrede e. Kr., dvs. omkring det tidspunkt, hvor Trajan var kejser (98-117). Oprindeligt bestod den af tre fløje, der lå vinkelret på hinanden: En sydlig, en vestlig og en nordlig fløj. Den nordlige fløj var (måske) dobbelt så lang som den sydlige (herom senere).

I slutningen af det 2. århundrede blev det meste af villaen ødelagt af en brand, men den blev bygget op igen på kort tid. I begyndelsen af det 4. århundrede blev der opført en østlig fløj, der ikke var en rigtig bygning, men kun en overdækket veranda. Samtidig blev der bygget en overdækket veranda langs med de andre tre fløje.

Nye undersøgelser af området øst for den østlige fløj tyder på, at anlægget faktisk var symmetrisk, og at den sydlige fløj faktisk var lige så lang som den nordlige. I så fald var der en indre gårdsplads mod vest og en udvendig gårdsplads mod øst.

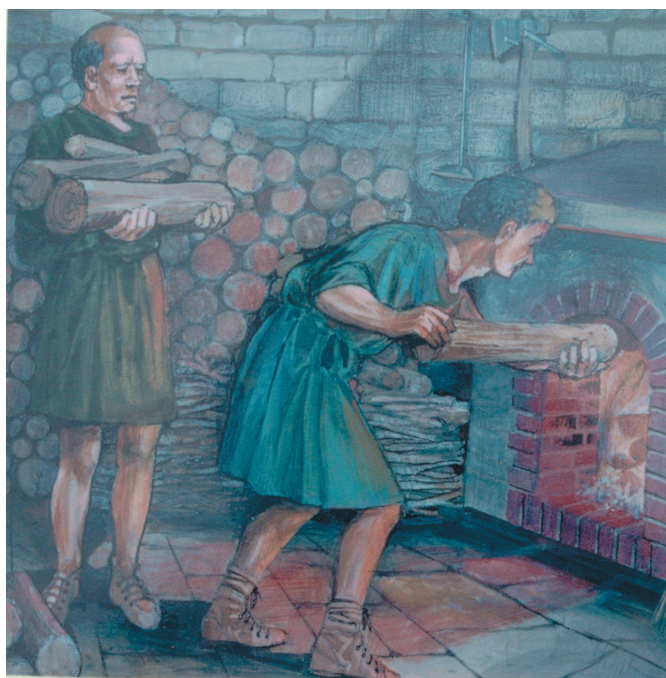
*Moderne tegning: To slaver arbejder i kedelrummet i den vestlige badeanstalt.*

Rum nr. 5a var et kedelrum (praefurnium), hvor man producerede varm luft til et meget avanceret varmeanlæg. Den varme luft blev sendt ind i et hulrum under spisestuens gulv, hvorefter den sivede op gennem lodrette kanaler, der var muret ind i spisestuens vægge. Til sidst, når den nåede helt op til taget, forsvandt den ud til den omgivende verden.

Dette anlæg kaldes hypocaustum – et græsk ord, der frit oversat betyder: “Det brænder under dine fødder.” Det er et meget effektivt system, fordi varmen bliver fordelt i hele rummet. Det er meget bedre end en åben kamin: Tæt ved ilden er det gloende varmt, i den anden ende af rummet er det iskoldt. Det er et stort arbejde at holde anlægget i gang, men i antikken var det ikke noget problem. Man havde slaver til slags.

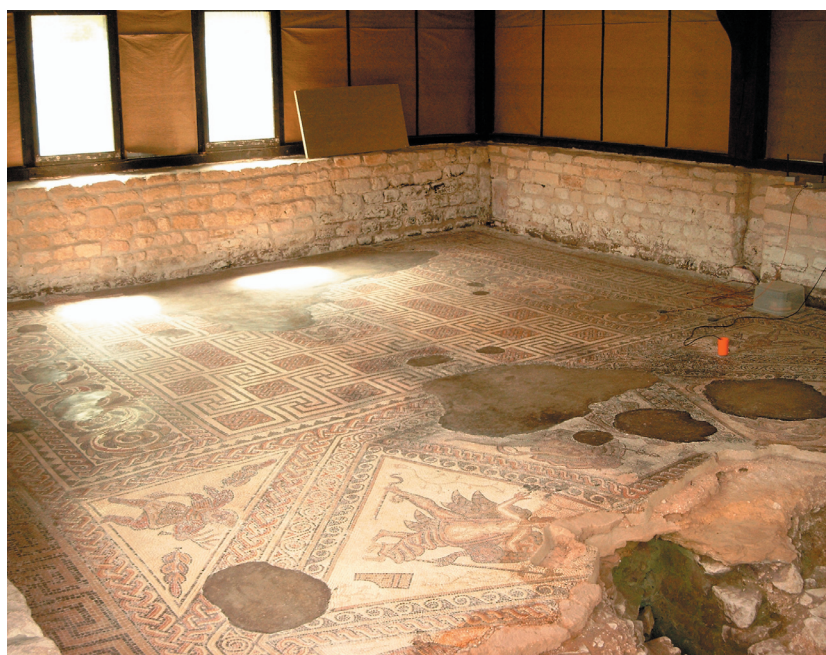
< Spisestuen (triclinium) (rum nr. 5). I baggrunden ses den enkle mosaik i spiseafdelingen. I forgrunden den avancerede mosaik i den afdeling, der var beregnet til underholdning.

Rum nr. 5 var en spisestue (triclinium), der var 6,3 meter bred og 9,6 meter lang. Det var formodentlig det mest imponerende rum i hele villaen. Når ejeren modtog gæster her, var der mange faktorer, der kunne gøre et stort indtryk på dem:

Rummet havde to afdelinger: Den ene halvdel (i syd) var spiseafdelingen. Her stod der et firkantet bord og på tre af de fire sider en sofa og måske nogle stole. Den fjerde side skulle være frit tilgængelig, således at tjenerne kunne servere nye retter og fjerne eventuelle madrester, efterhånden som middagen skred frem.

Hele gulvet er dækket af en polykrom mosaik, dvs. en mosaik i flere forskellige farver. Mosaikkens mønster markerer de to afdelinger. I spiseafdelingen var det meste af gulvet dækket af bord, sofaer og stole. Mosaikken er meget enkel. En række forskellige geometriske mønstre.

I den anden afdeling var det meste af gulvet synligt. Mosaikken er meget avanceret:

I midten var der et ottekantet motiv, der desværre er ødelagt. Måske forestillede det den romerske vingud Bacchus. Rundt om det centrale motiv er der otte trapez-formede felter, fire af dem er desværre ødelagt, men fire af dem er delvis bevaret. De forestiller forskellige figurer i et optog for Bacchus. I hvert hjørne er der et trekantet felt med de fire årstider:

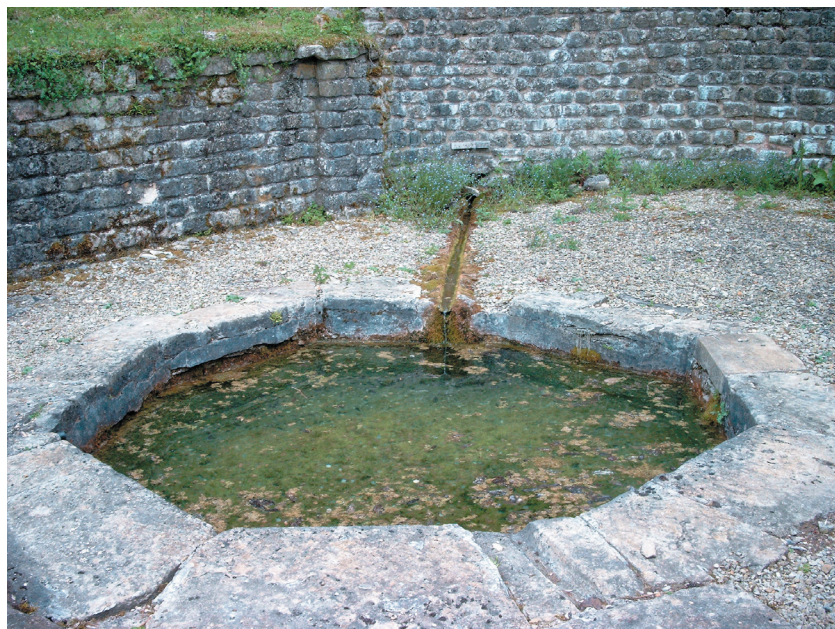
< Kildevandet samledes op i et otte-kantet bassin, der stadig kan ses i dag.

I det nordvestlige hjørne af villaen var der, som allerede omtalt, en kilde, der leverede vand til den romerske villa. Vandet løb ud i et ottekantet bassin, der stadig kan ses i dag (nr. 17). Bassinet var dækket af en bygning, der havde form som et lille romersk tempel – en helligdom for den kilde, der leverede vand til villaen. Kun fundamentet af denne helligdom er bevaret i dag (nr. 18).

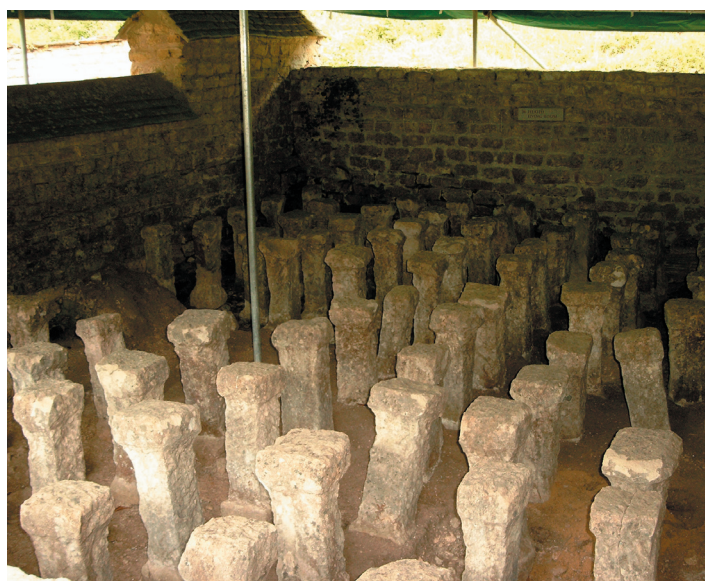
*Dagligstue med varmeanlæg (hypocaustum) (rum nr. 26). Det antikke gulv er styrtet sammen. De mange små søjler, der bar det antikke gulv, kan ses.*

Rum nr. 26 var en dagligstue, der var forsynet med et varmeanlæg (hypocaustum). Det antikke gulv er styrtet sammen. Det betyder, at vi kan se de mange små søjler, der bar dette gulv og derved skabte et hulrum under gulvet, hvor den varme luft kunne cirkulere.

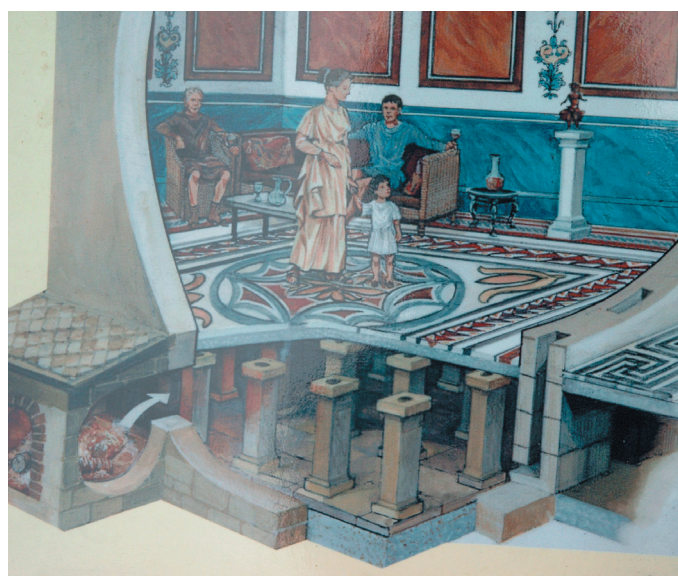
*Moderne tegning: Dagligstue med gulvmosaik. Varmeanlæg under gulvet. Til venstre i billedet ses kedelrum, praefurnium (nr. 26).*
