BEOORDELINGSFORMULIER KAPVERGUNNINGEN**ALGEMENE GEGEVENS BEOORDELING**

Naam beoordelaar:	D. van Zoggel	Datum beoordeling:	05-11-2015
Naam aanvrager:	gem. Den Bosch	Datum aanvraag:	
Opmerking aanvraag:	Rooien 4 bomen (linde) Paardskerkhofweg 14 (In totaal worden 9 bomen gerooid)		
Locatie houtopstand:

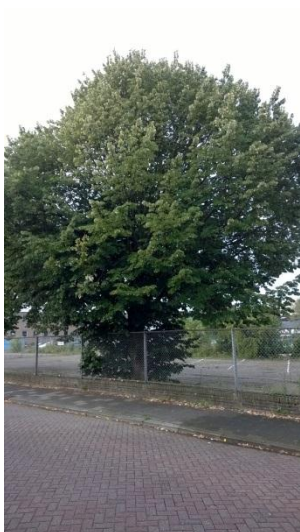
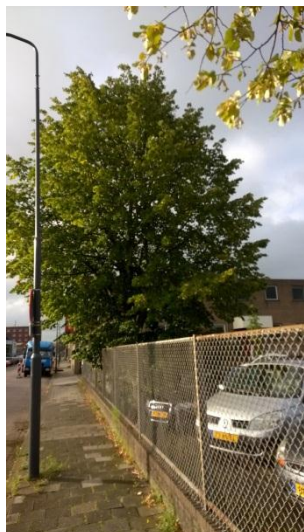
Boom 1 en 4

Boomnr	Soort (IMAG)	Aantal	Stamomtr.- (cm)	Hoogte (m)	Kroond. (m)	Conditie:	Actie:	Waarde:	Levens- duur:
1	Tilia tomentosa	1	160	15-18	14	Verminderd	Verwijderen	Sfeer	Matig (5-10)
4	Tilia tomentosa	1	124	12-15	8	Sterk verminderd	Verwijderen	Sfeer	Matig (5-10)

Algemene toelichting houtopstand: Tilia tomentosa in kleine boomspiegels, verhoogd in bestrating. Op minder dan 1 meter gemetselde muur.

Nieuwe inrichting van de rijbaan. Tilia tomentosa stonden gepland in nieuwe herinrichting. De grootte van de boom en de conditie zijn echter in 4 gevallen verminderd of sterk verminderd. Bij inpassen van de bomen moet een gedeelte van de kluit worden weggehaald. Dit gaat nog meer ten koste van de conditie en stabiliteit. Er is ook onderzocht of de bomen nog verplant konden worden. Dit is gezien de wortelopbouw (oppervlakkig) niet mogelijk. Indien de boom in zijn geheel met volledig wortelgestel wordt gelicht om te worden verplant dan zijn hier kosten aan verbonden van ongeveer € 30.000,- per stuk. Hierbij wordt ook nog eens geen garantie op aanslaan of groei gegeven. Maatschappelijk gezien geen optie.

Herplantsoort (indicatie):	Aanplantmaat	Aantal:	Locatie:	Te realiseren voor (datum)
Koelreuteria panniculata (ipv tomentosa)	20-25	9	Idem	01-05-2016
Albizia julibrissin (ipv tomentosa)	18-20	10	Idem	01-05-2016

- kapvergunning te weigeren voor boomnummer(s):
- kapvergunning te verlenen zonder herplantplicht voor boomnummer(s):
- kapvergunning te verlenen met herplantplicht voor boomnummer(s): **1,4,**
- kapvergunning te verlenen met compensatie bomenfonds voor boomnummer(s):
- verplantvergunning te verlenen voor boomnummer(s):

Boomwaarde weegt niet op tegen het boombezwaar, advies is om de vergunning te verlenen.
