# Rening av dagvatten på Åkarevägen i Falkenberg

Projektinitiativtagare: Catarina Nilsson  
Rapportförfattare: Fredrik Franzén  
Projektet har fått stöd från Naturvårdsverket  
VIVAB-rapport, 2019

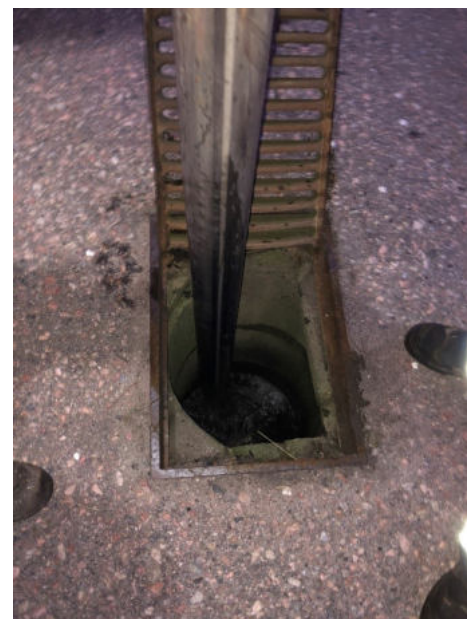
Innan iläggning av dagvattenfilter sögs brunnarna rena från grus, sten, asfaltsrester m.m.

Sugning av slam från brunn.

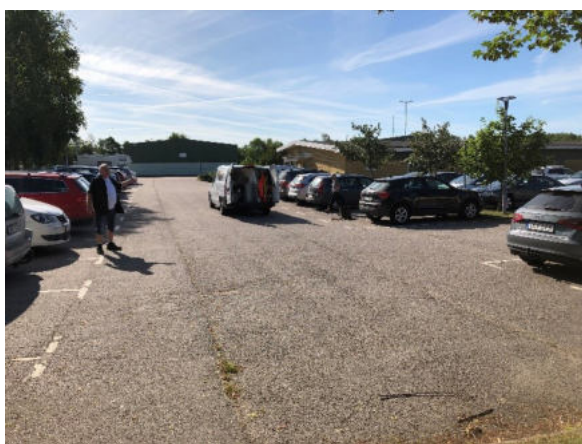
Filterplats nummer 1 (lägst våtvikt).

Det är stor skillnad på typ och antal fordon som ställs på den plats där filtren samlat upp minst respektive störst vikt:

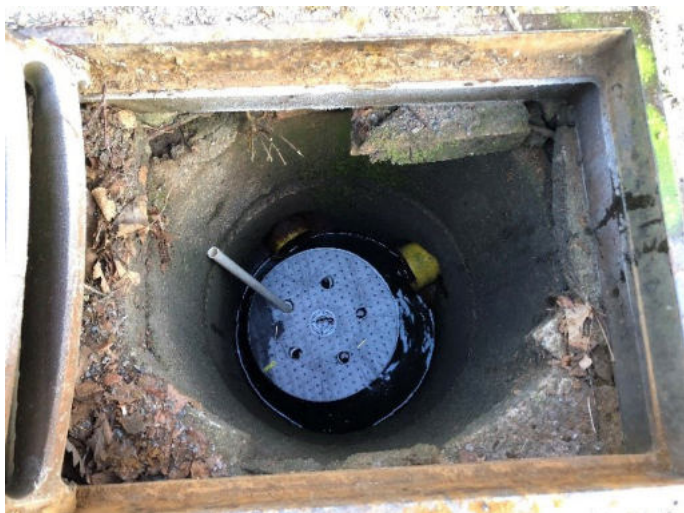
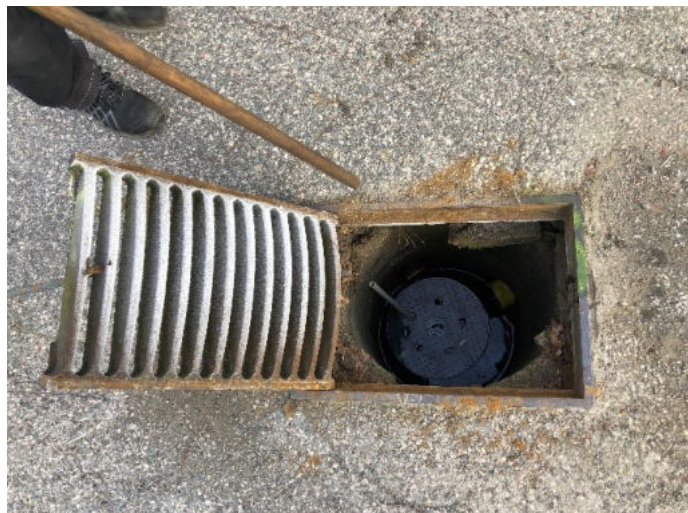
Foton ovan: Filtret är i (foton tagna 20190110)  
Foto till vänster: Filtret blötgörs för att sänka ned det något.

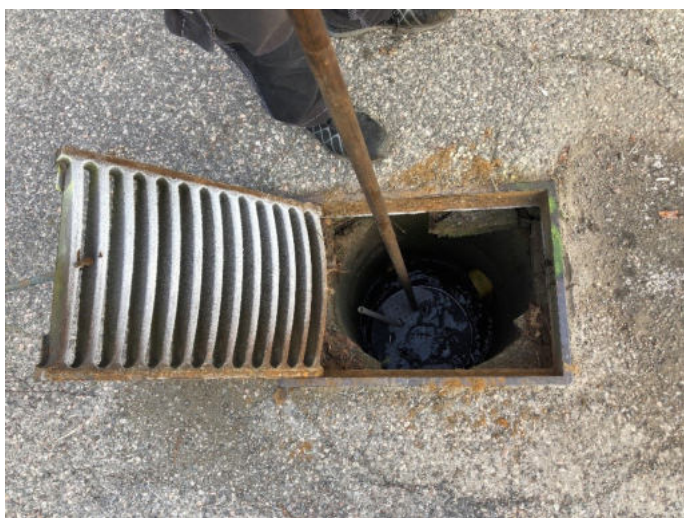
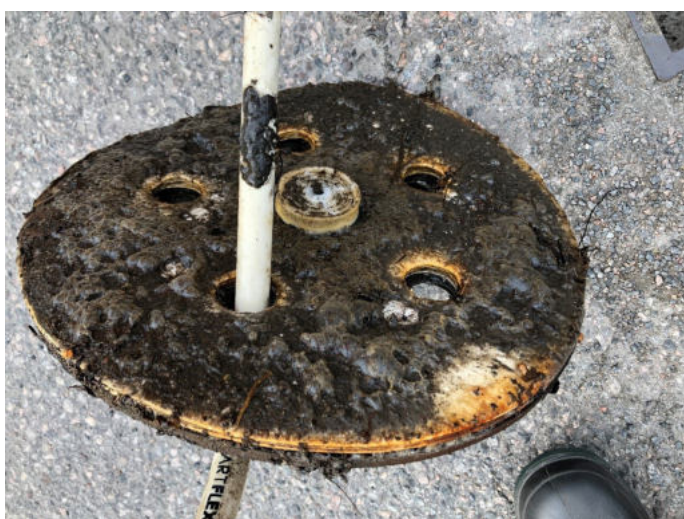
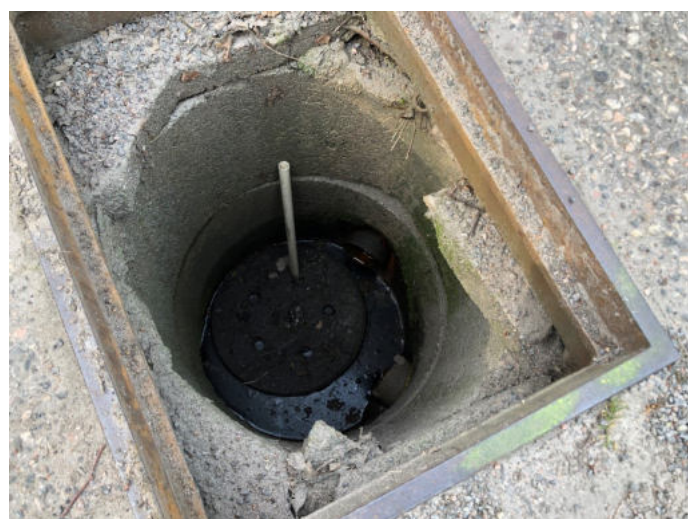
Foton nedan: Progressionsfoton tagna 190403.

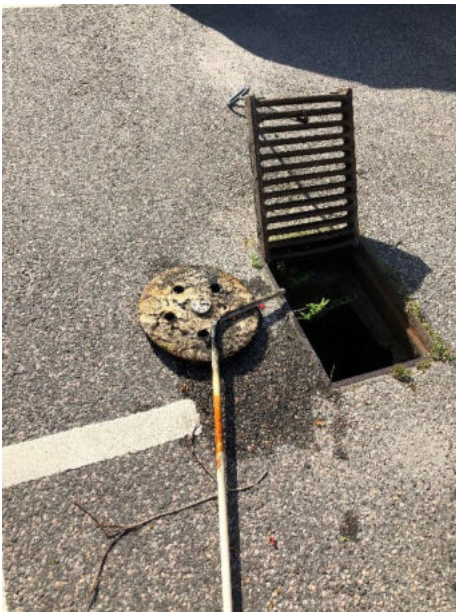
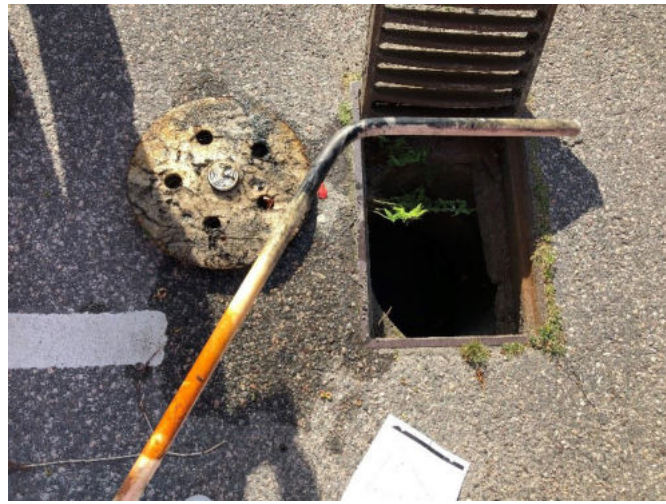
Foton ovan och nedan: Filterplats 1 (har även markerat filterplats 2 och 3 försök bortse från att plats 3 sammanfaller med Rustans huvud på fotot), bilderna är tagna 20190628.

Den här dagen byttes alla filter utom det på filterplats 2.

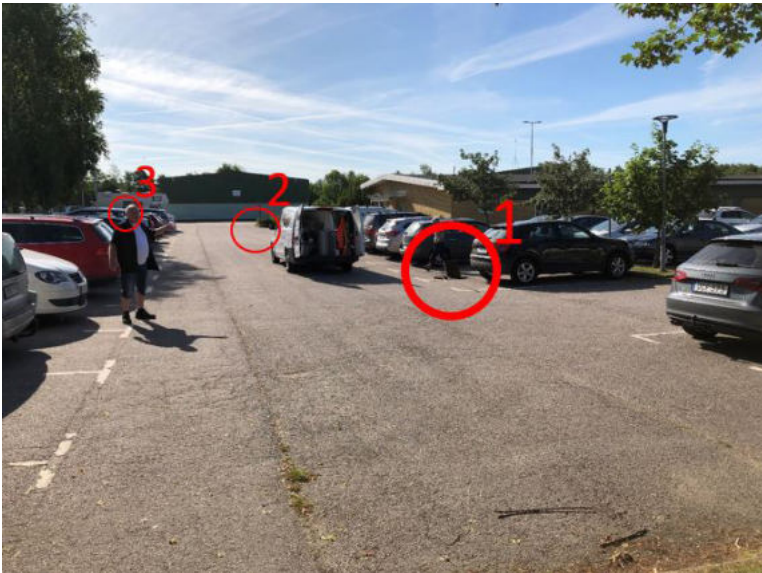
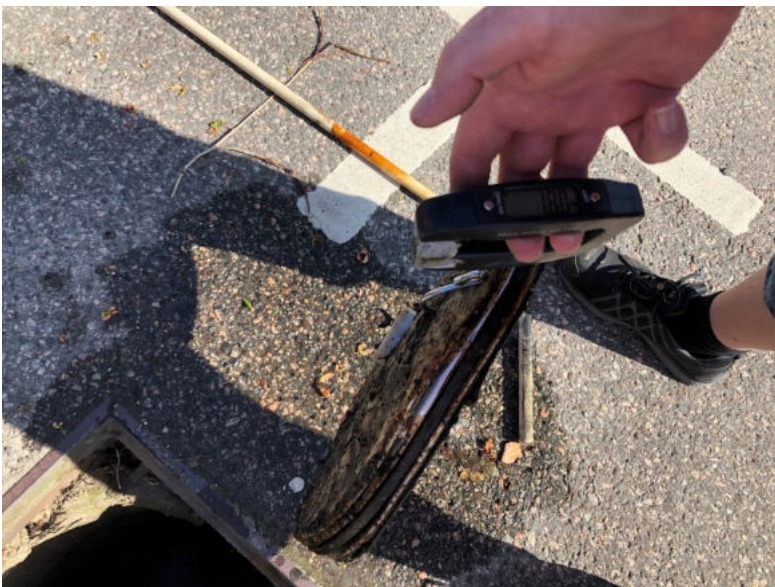
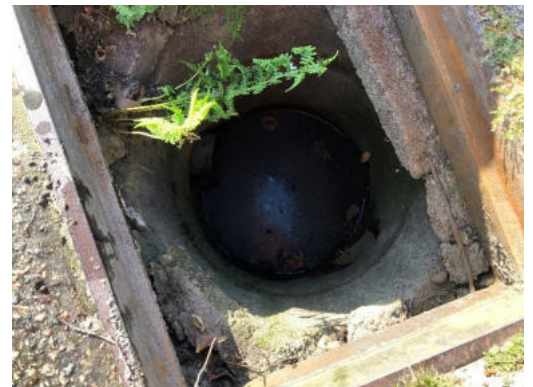
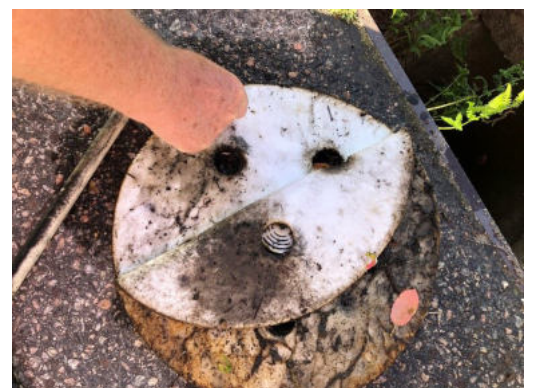
Foton till höger och nedan: Filterplats 1, foton tagna 20190628

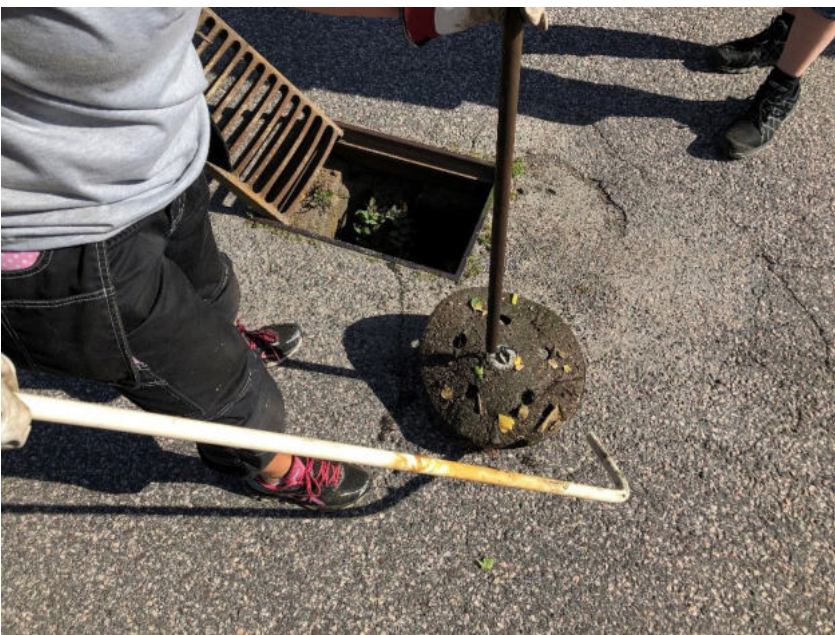
Foton ovan och nedan: Filterplats 2. Detta filter byttes ej. Under tiden som vi gick och bytte förklarade Rustan om att filtren har en kapacitet på ungefär 5 kg. Då det verkade vara ganska låg belastning på detta filter beslutade jag på plats att vi bara skulle byta de filter som vägde mer än 2 kg.

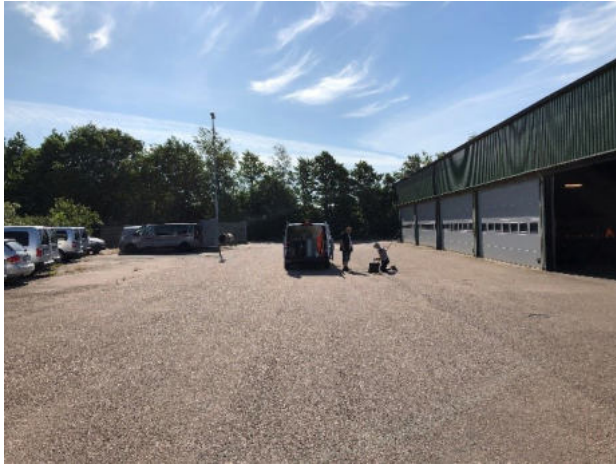
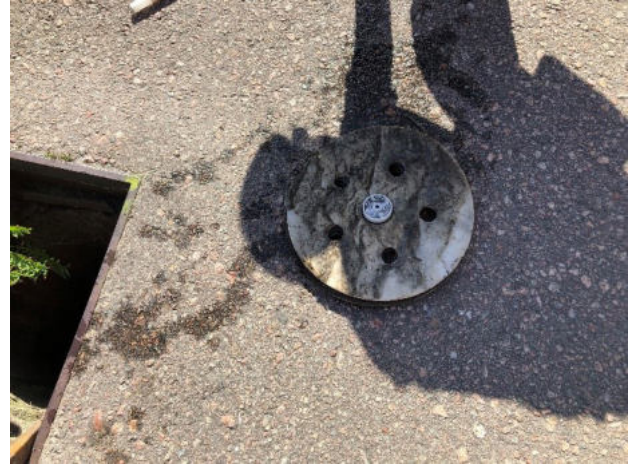
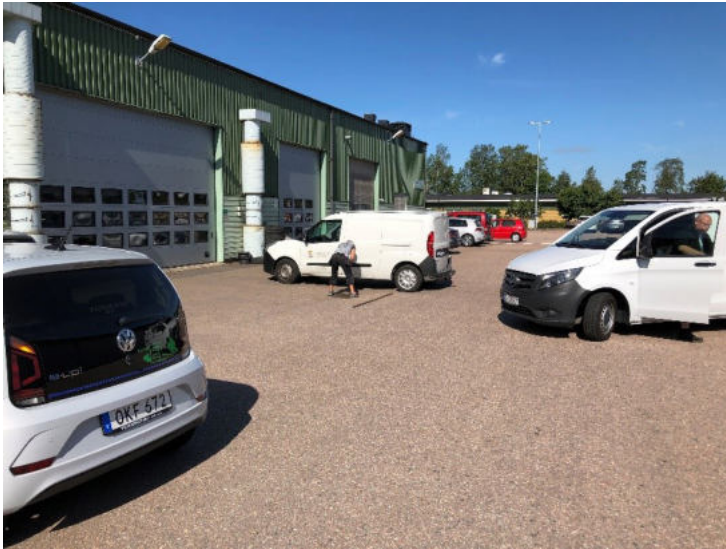
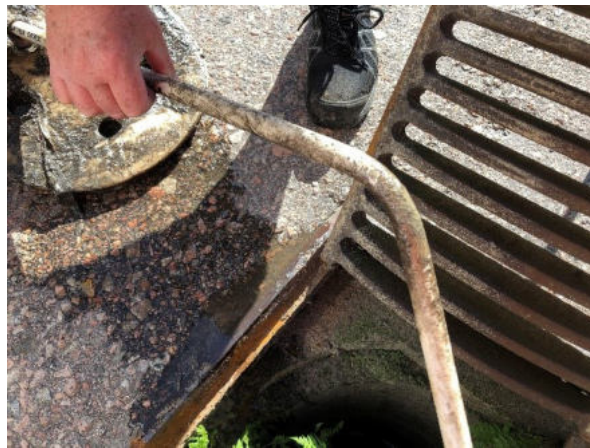
Foton ovan: Filterplats 3.  
Foton till vänster och nedan: Filterplats 4

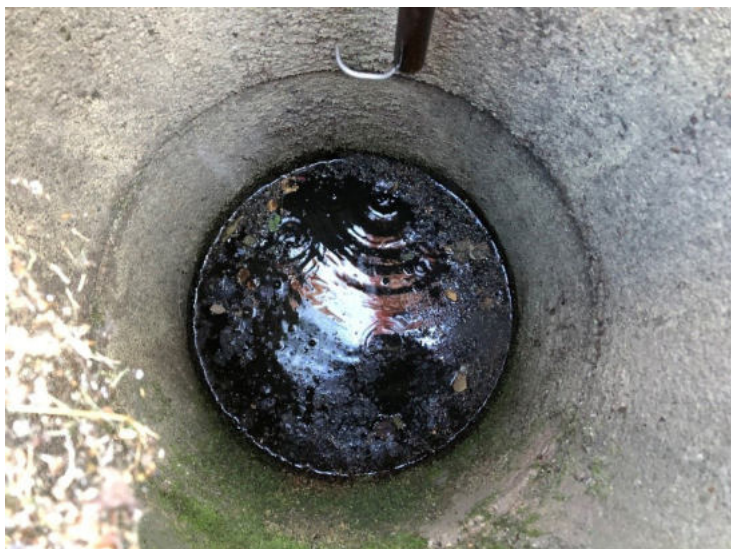
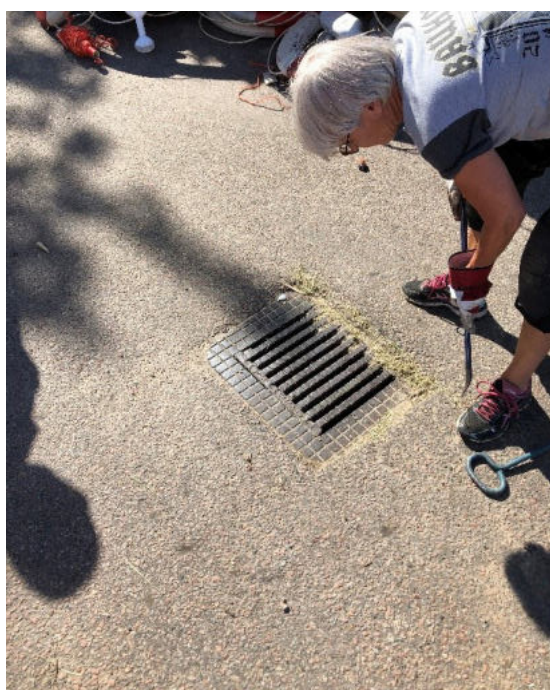
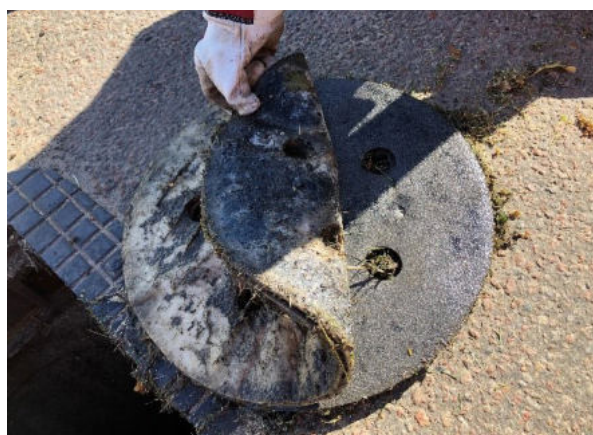
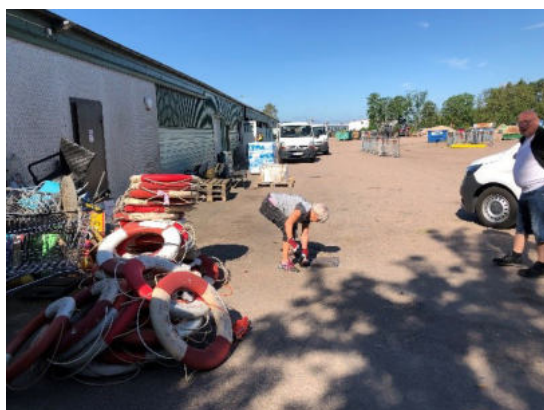
Foto ovan: Provtagningsplats 2.  
Foton nedan: Filterplats 5 och filter.

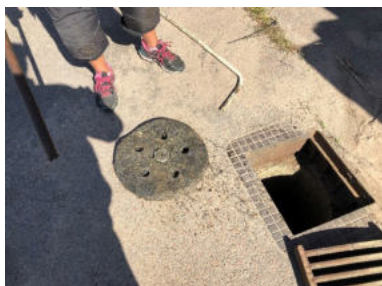
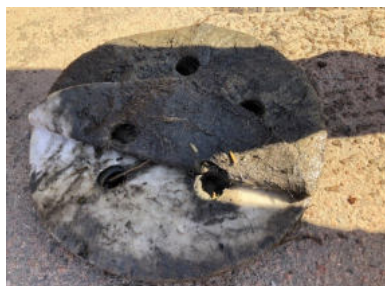
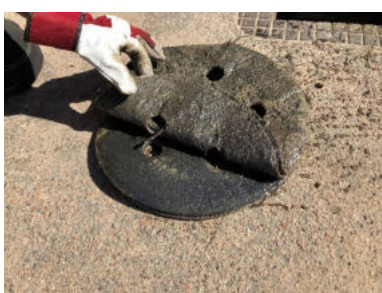
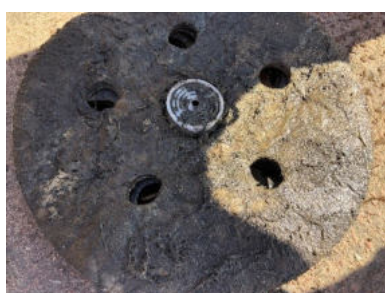
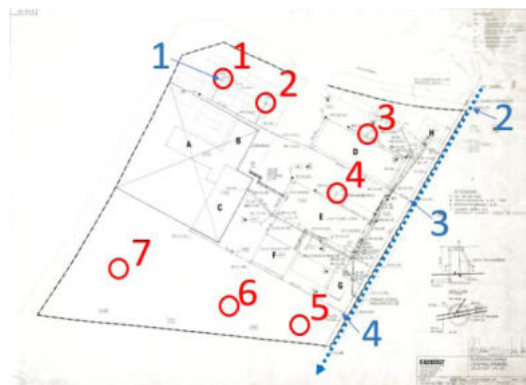
Foton nedan: Filter på filterplats 7.

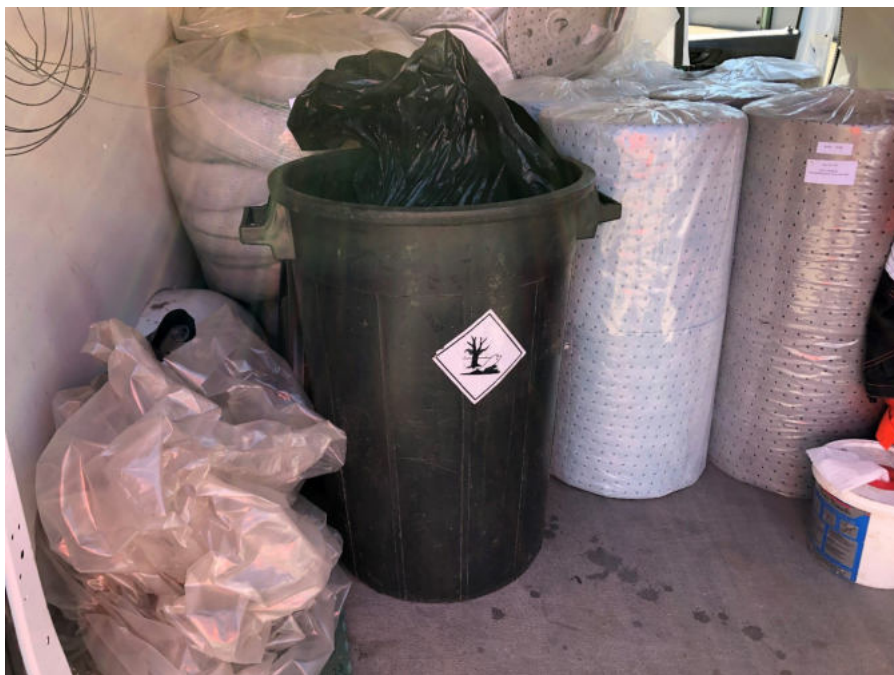
Foto till vänster:  
Filtrena läggs i en tunna och  
transporteras som farligt avfall.  
Filtren destrueras senare av Rennova  
genom förbränning.

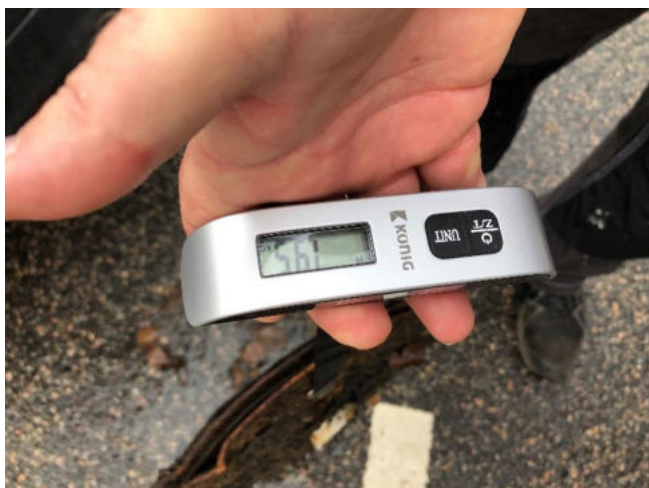
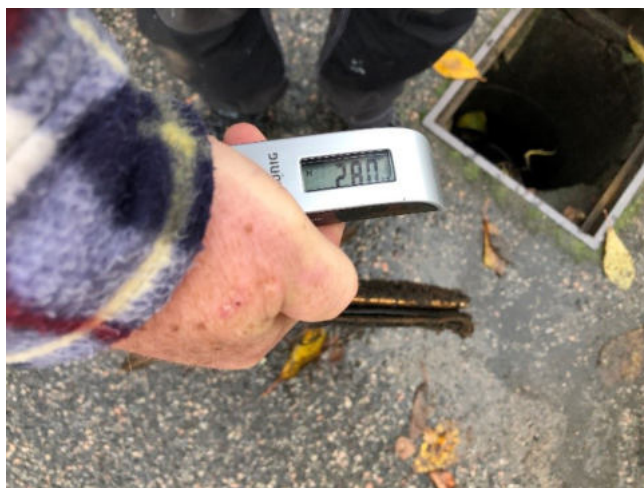
Foton ovan: I samband med att vi tar upp filtren väger vi dem. Filterplats 1 tv och 2 th.  
Upptagning av filter gjordes 20 november 2019.

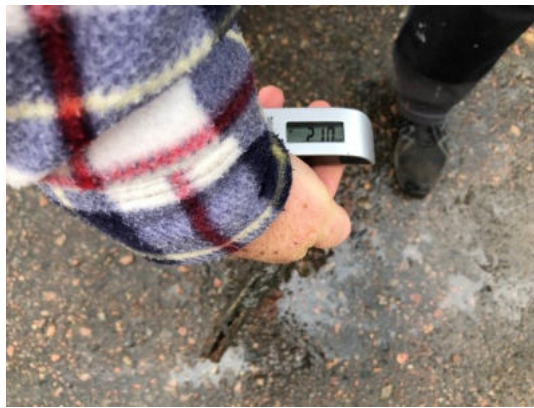
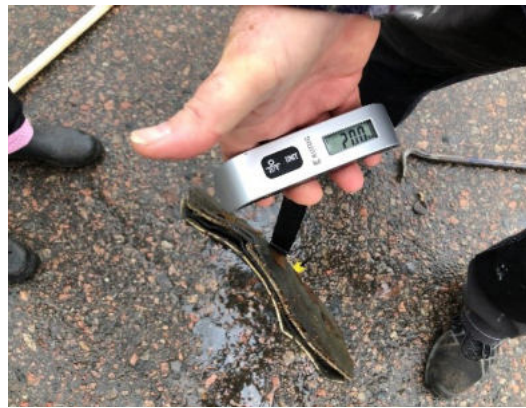
*Filterplats 3 tv och plats 4 th.*

Foto nedan: Filterplats 3, nyligen har Ecopartankens tankmunstycke gått sönder och ett utsläpp skett.

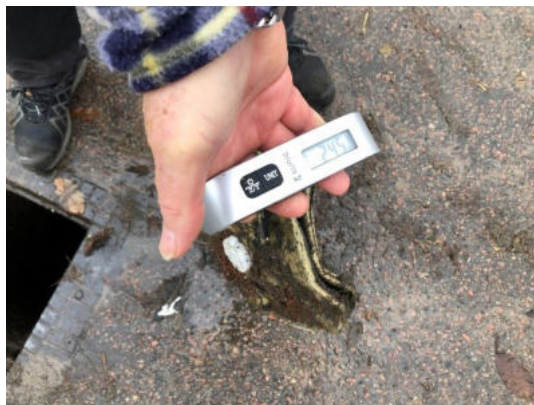
*Filterplats 5 tv och plats 6 th.*

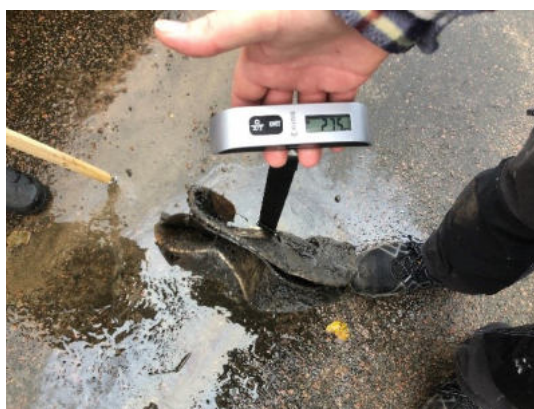
*Filterplats 7 tv. Th behållare för farligt avfall.*
