# Vedligeholdelsesplan

## E/F Snorreshus

Sagsnummer  
2022 534 00

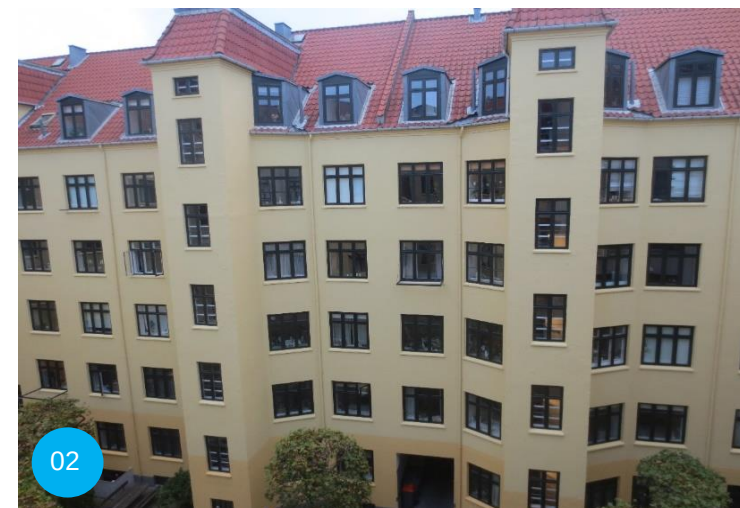
Der observeres afskallende maling og udposninger i pudsen flere steder på de renoverede facader. Det oplyses at disse er opstået umiddelbart efter renoveringen samt at disse er opstået på de samme steder som førhen har været skadet ved afskalninger eller revner.

04:  
Der ses afskallende maling  
umiddelbart til venstre for  
døren. På højre side ses  
udposninger i pudsen

**Løbende vedligehold:**  
Det anbefales, at der foretages en årlig visuel gennemgang af facader og sokler. Der holdes øje med sætningsrevner og afskallende eller løstsiddende puds. Revner i eller huller efter nedfaldent puds kan føre en opfugtning af murværket, hvilket kan medføre følgeskader på tilstødende bygningsdele. Der holdes øje med revnedannelser og udposninger i pudsen. Udbedring anbefales udført en gang hvert andet år.

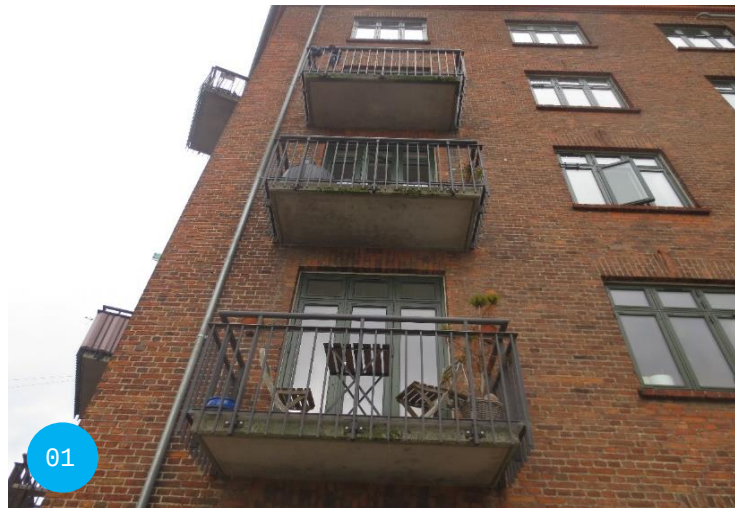
01:  
Altaner fremstår uden mangler.  
Betonen fremstår intakt uden  
afskalninger.

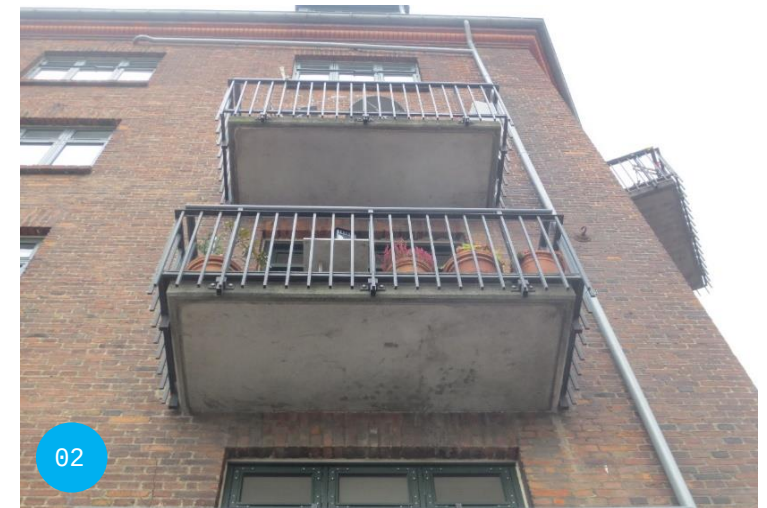
02:  
Altaner fremstår uden mangler.  
Betonen fremstår intakt uden  
afskalninger.

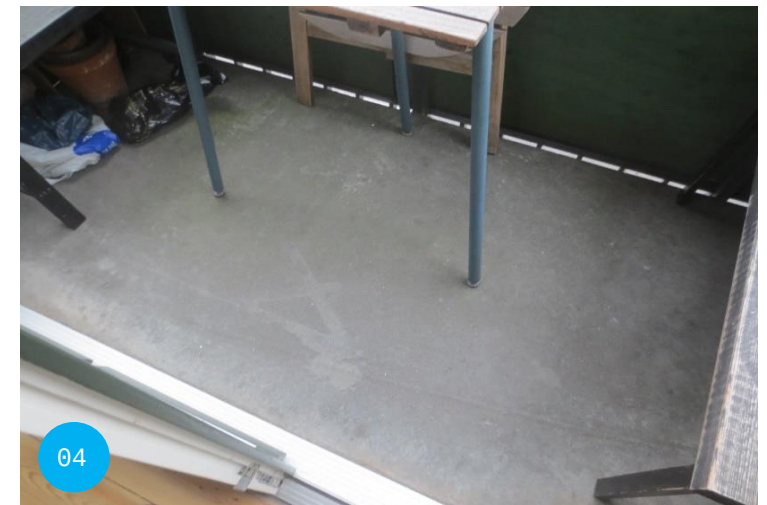
04:  
Altaner fremstår uden mangler.  
Betonen fremstår intakt uden  
afskalninger.

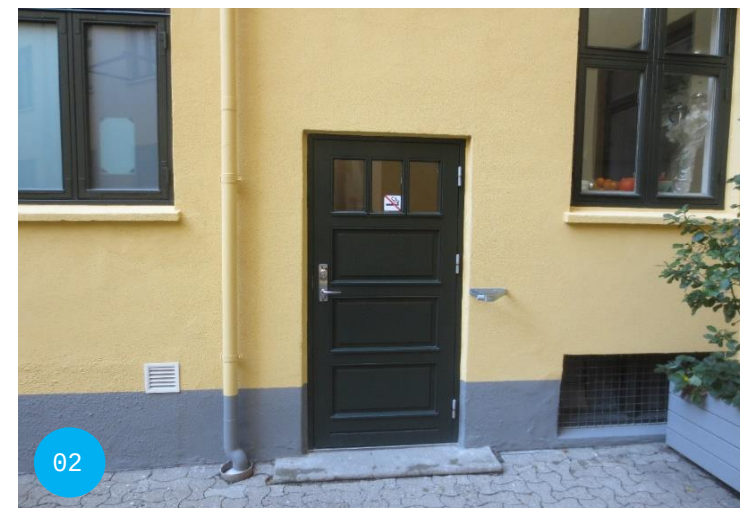
02:  
Yderdør til bagtrappeopgang  
fremstår i god stand og  
funktionsdygtig som ny.

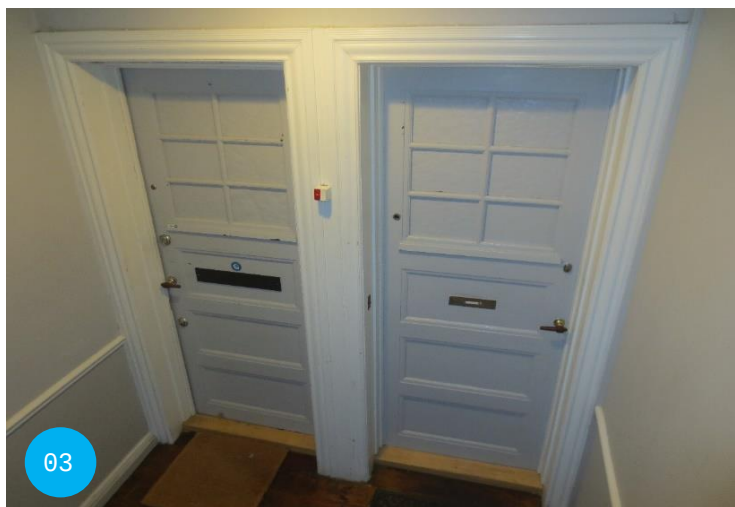
03:  
Entredøre til lejligheder fra  
hovedtrappe fremstår i god  
stand.

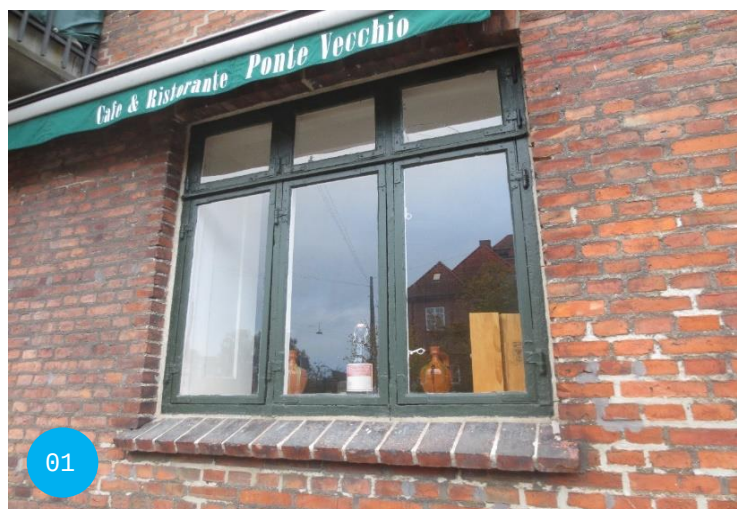
01:  
Oprindeligt vindue mod gade.

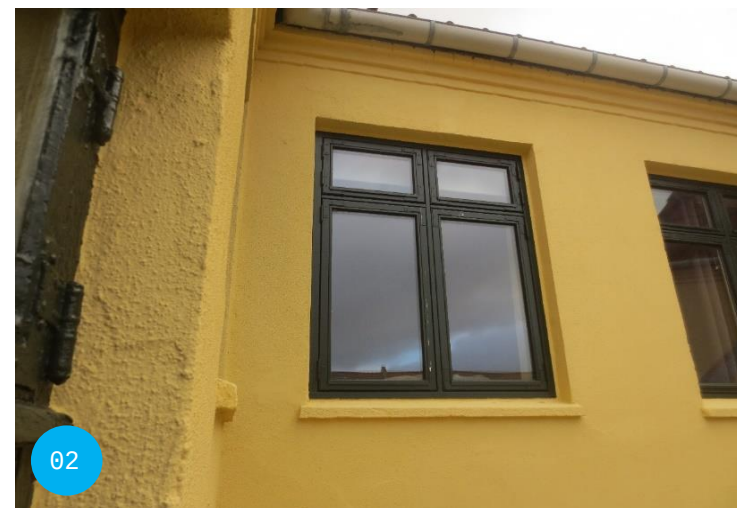
02:  
Nyere vindue mod gård.

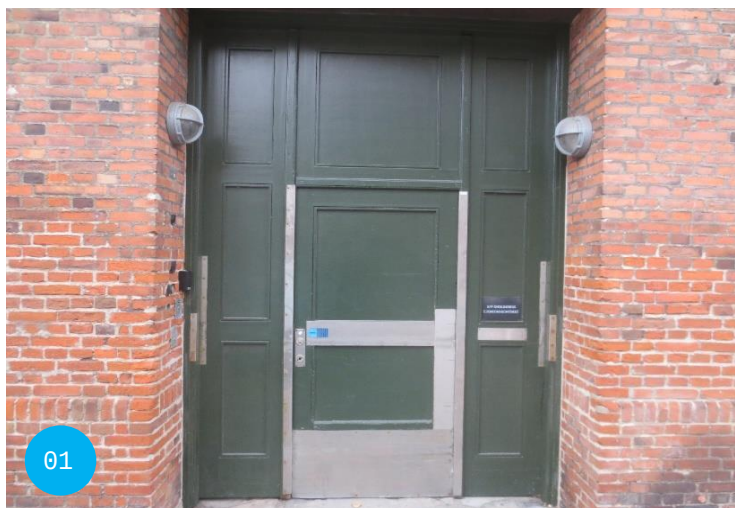
01:  
Port fra gade.

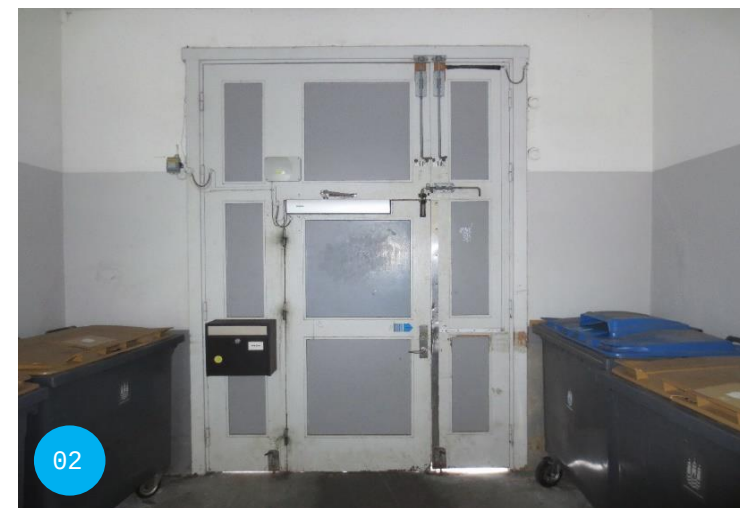
02:  
Port fra gård.

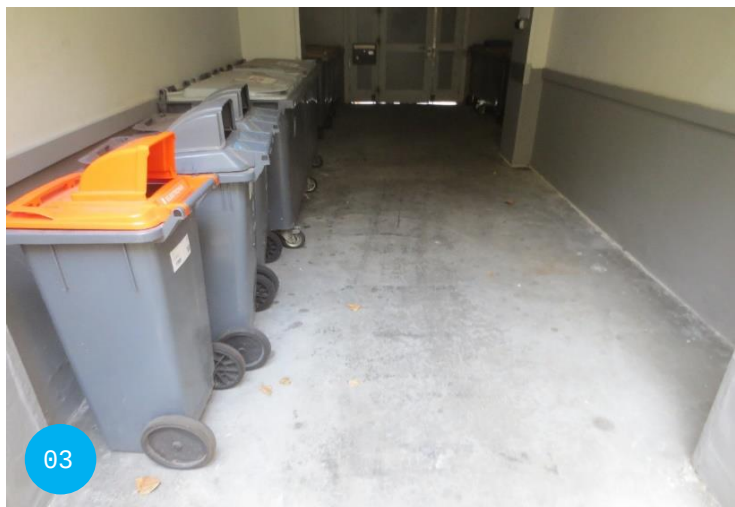
03:  
Belægning i portrum.

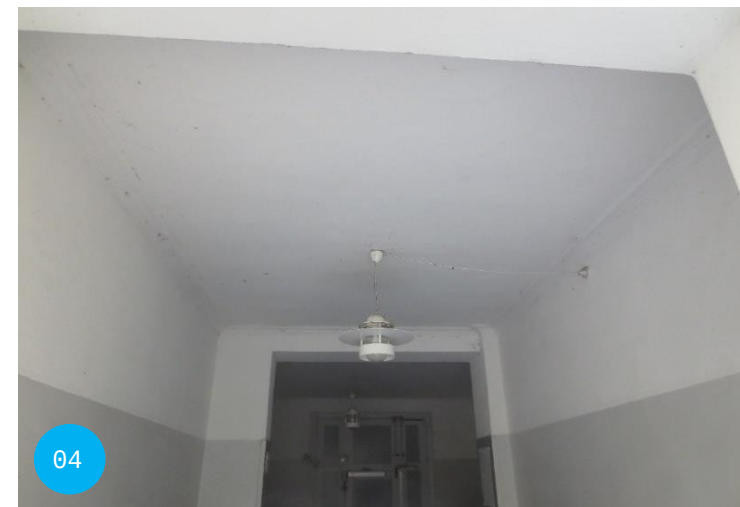
04:  
Loft- og vægflader i portrum.

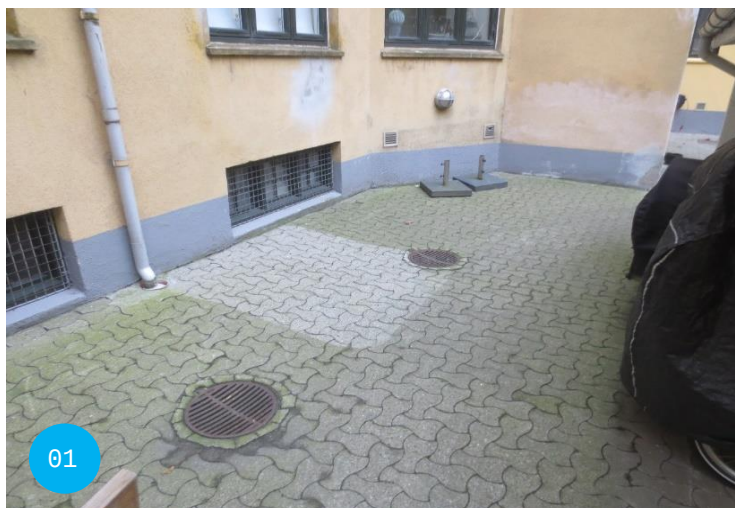
01:  
Prøvefelt før afrensning af  
flisebelægninger for grønne  
alger.

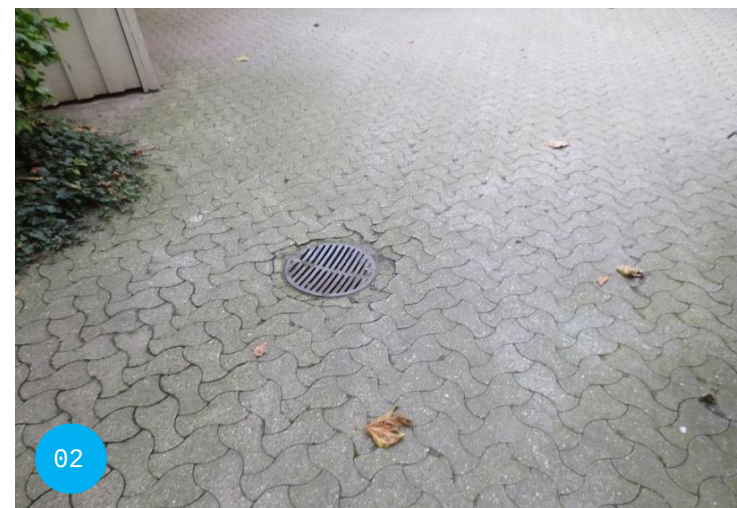
02:  
Flisebelægning i gård.  
Faldretninger synes uden  
mangler.

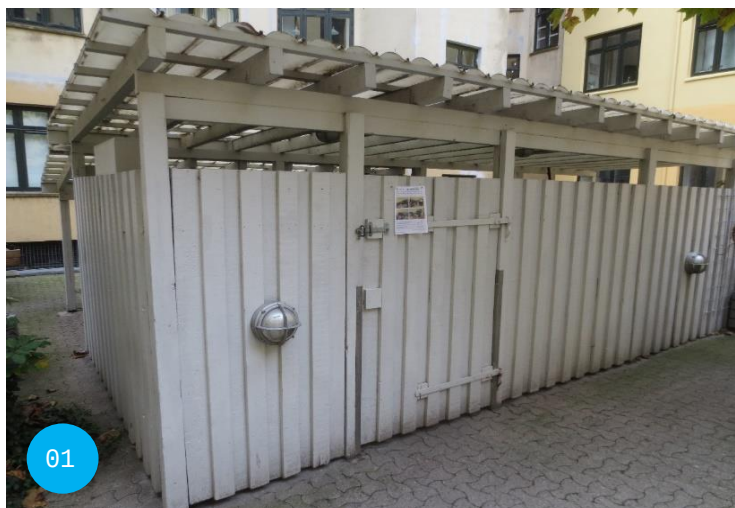
01:  
Affaldsskur i gård.

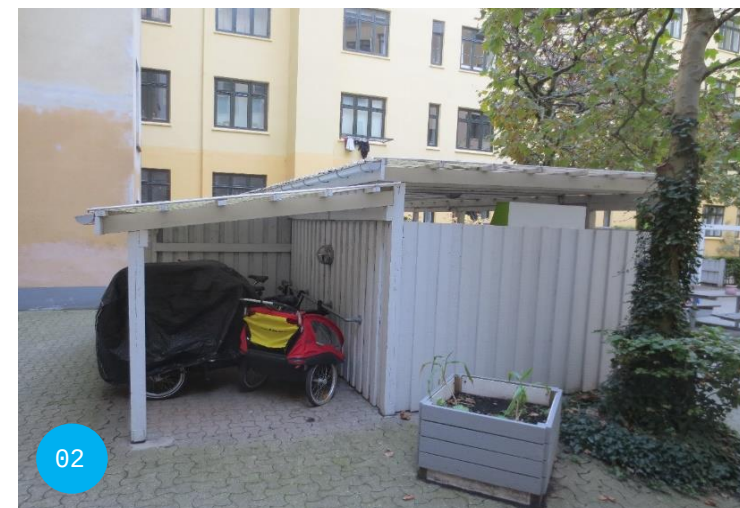
02:  
Halvtag til ladcykler og  
anhængere.

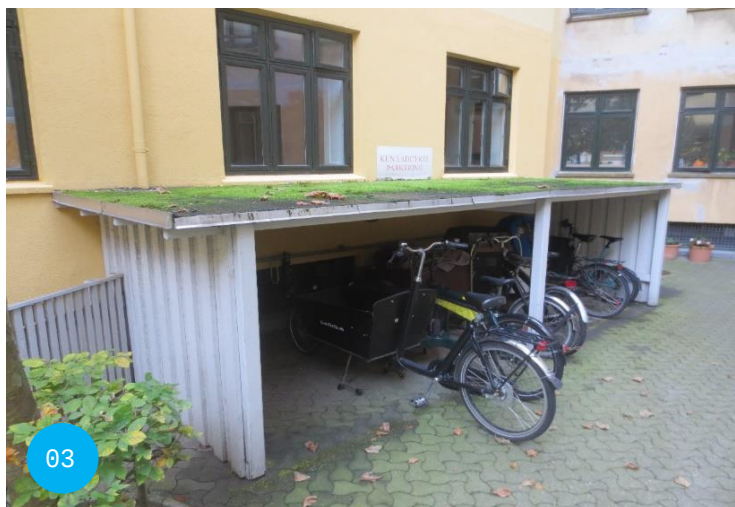
03:  
Overdækning til ladcykler.

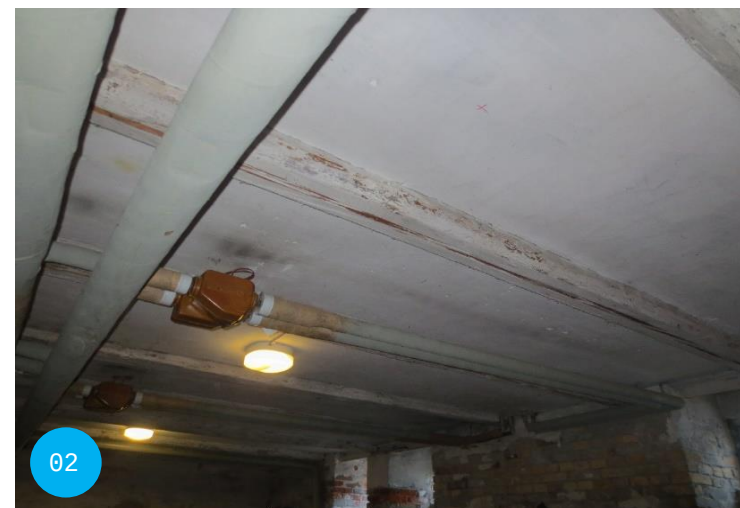
02:

Etagedæk over kælder fremstår med synlige bjælker og uden efterisolering.

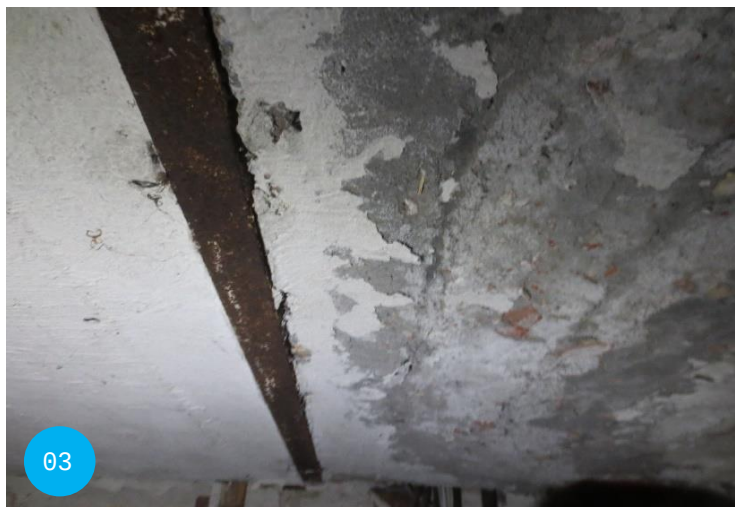
03:

Etagedæk under hovedtrapper fremstår som betondæk med stålbjælker. Bjælker fremstår i varierende stand. Generelt er yderste bjælke korroderet og hvor der ikke ses revne langs denne i hovedtrappens terrazzogulv, ses en reparation af ældre dato. Hvis ikke revner udbedres vil forholdet forværres og eskalere over tid. Isæt i vinterhalvåret bliver gulvet udsat for skidt og saltholdigt vand fra bl.a. tøsugning.

Yderste bjælke under hovedtrapperum. Afskallende maling mod gade. Dækket på denne side af bjælken konstateres opfugtet ved måling.

**Større foranstaltninger:**  
Udbedring af revner i betondæk  
Det anbefales at udbedre revner i terrazzobelægningen i hovedtrappeopgange. den indstøbte bjælke hugges, afrenses og rustbehandles før der udstøbes på ny og terrazzoen reetableres. Der regnes med udbedring af terrazzo i 3 trappeopgange.

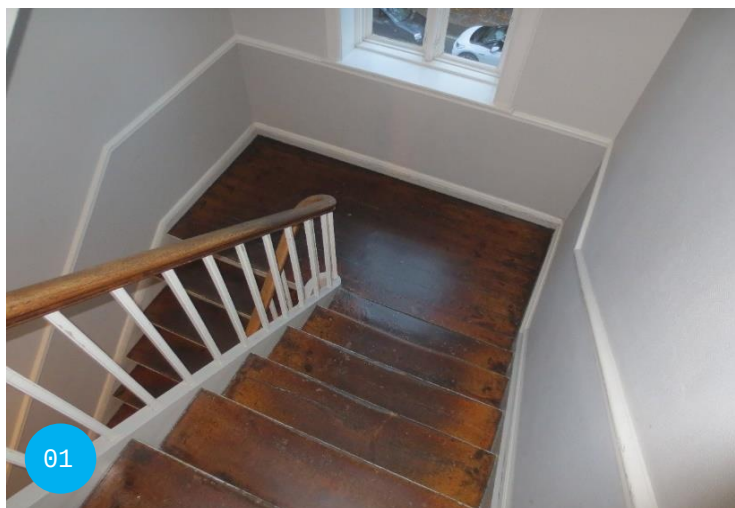
01:  
Trappeløb og mellemrepos i  
hovedtrappe.

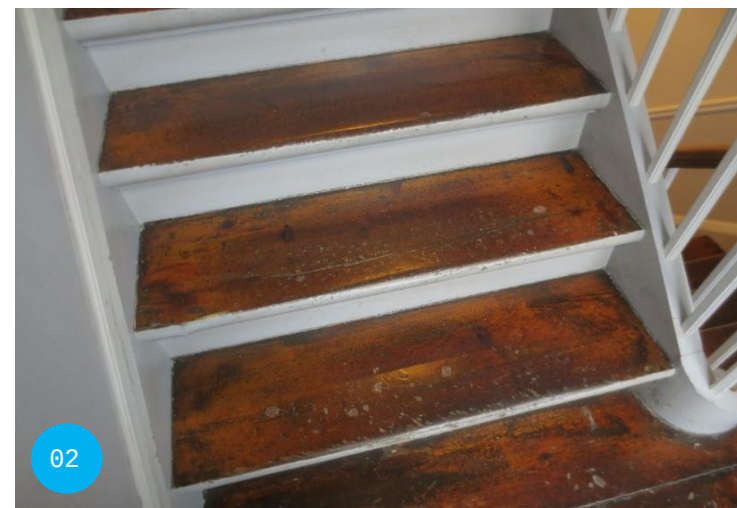
02:  
Trin og stødtrin på hovedtrapper.

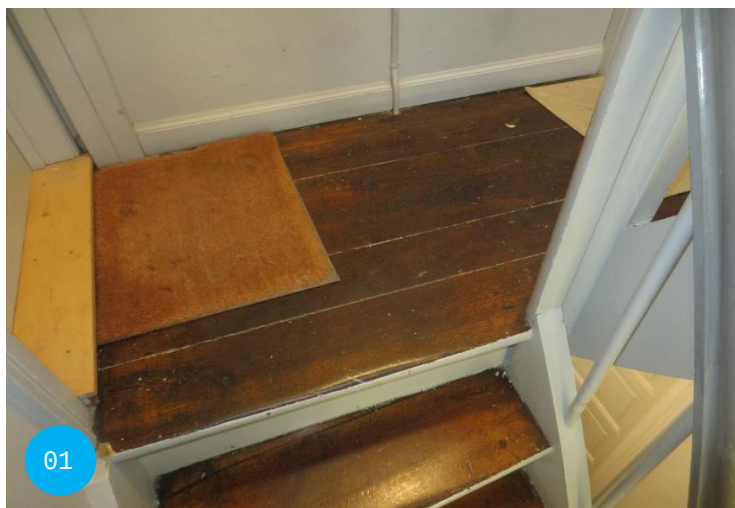
01:  
Trin og repos i bagtrappe.

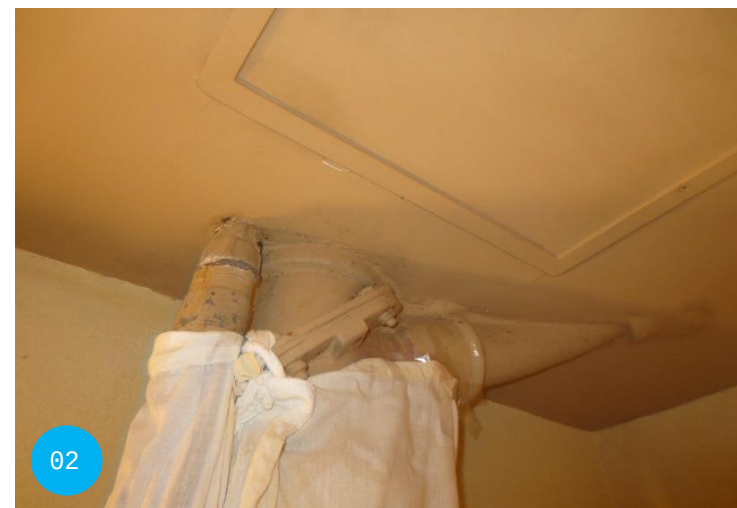
02:  
WC-faldstamme.

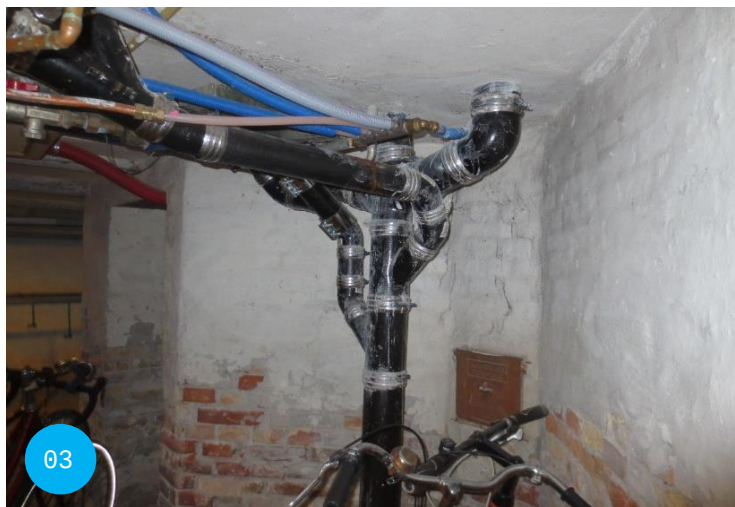
03:  
Køkkenfaldstamme i kælder

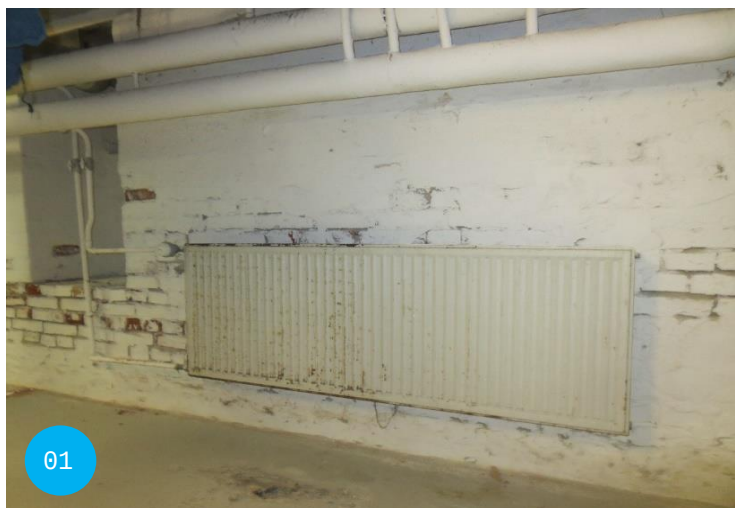
01:  
Radiator i tørrerum i kælders.

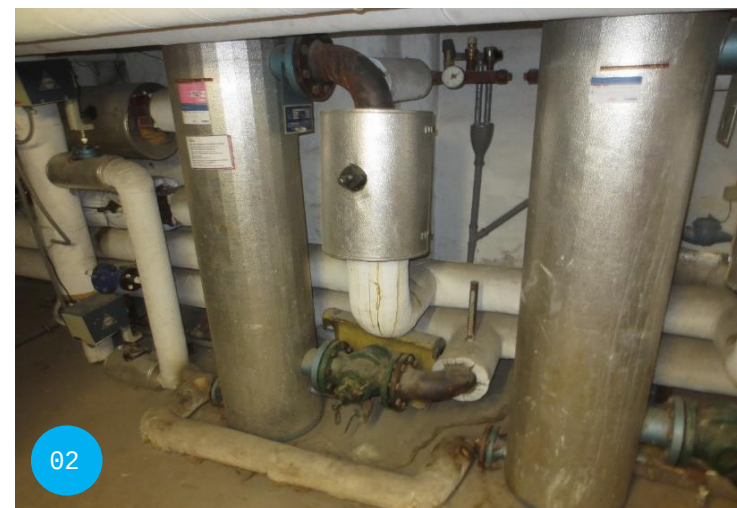
02:  
Varmevekslere.

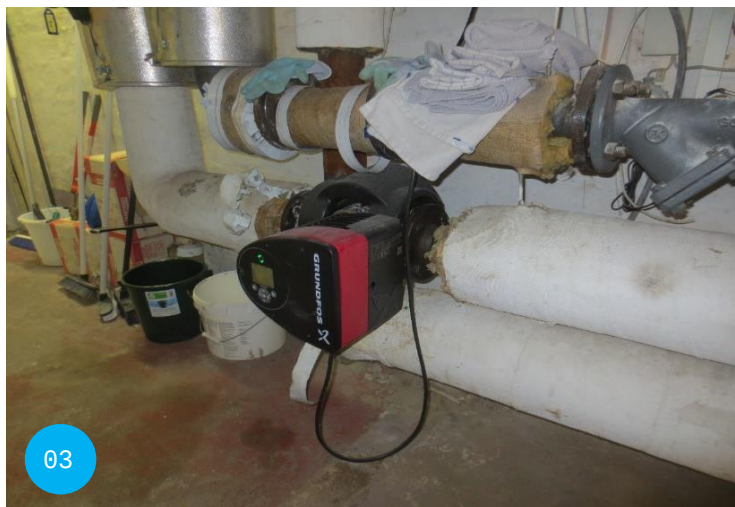
03:  
Pumpe.

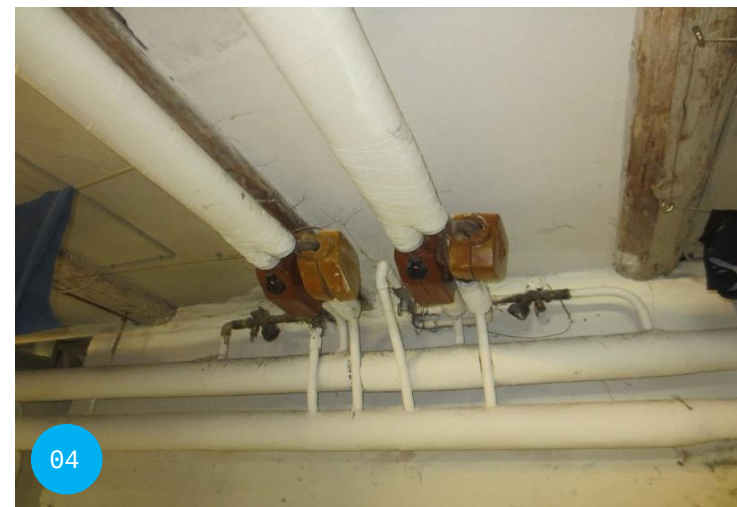
04:  
Rørsystem og ventiler.

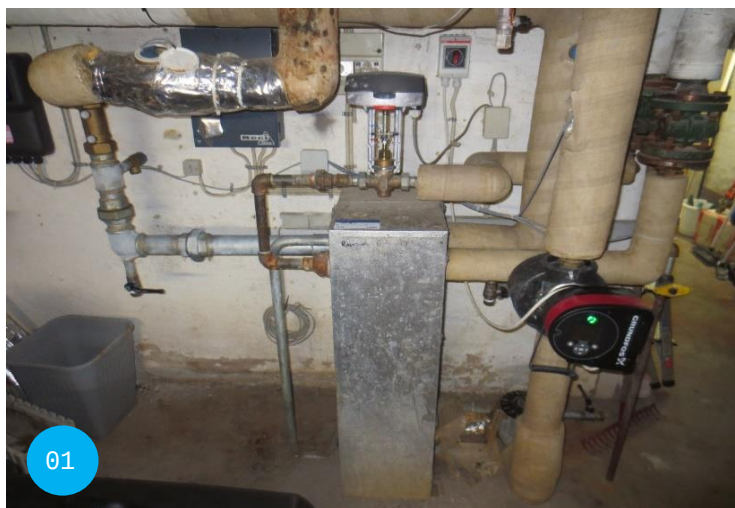
01:  
Varmeveksler til  
brugsvandsystemet inkl.  
cirkulationspumpe.

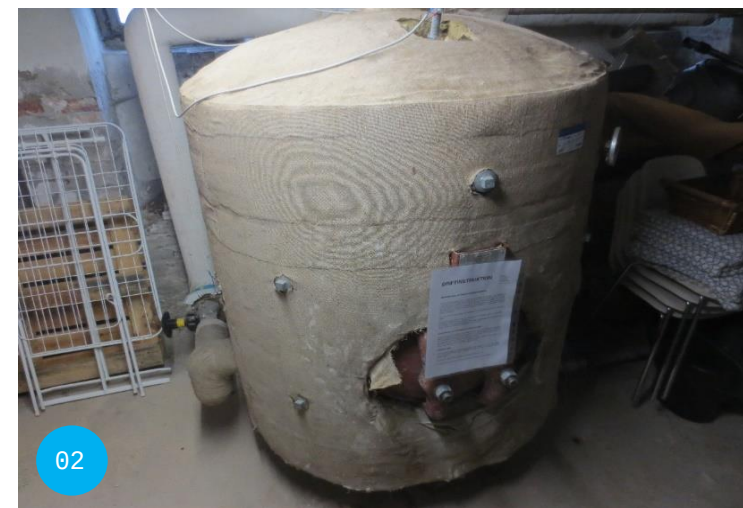
02:  
Brugsvandbeholder. Manglende  
isoleringskappe til  
inspektionskæksel ligger ved  
siden af efter seneste rensning  
af beholderen.

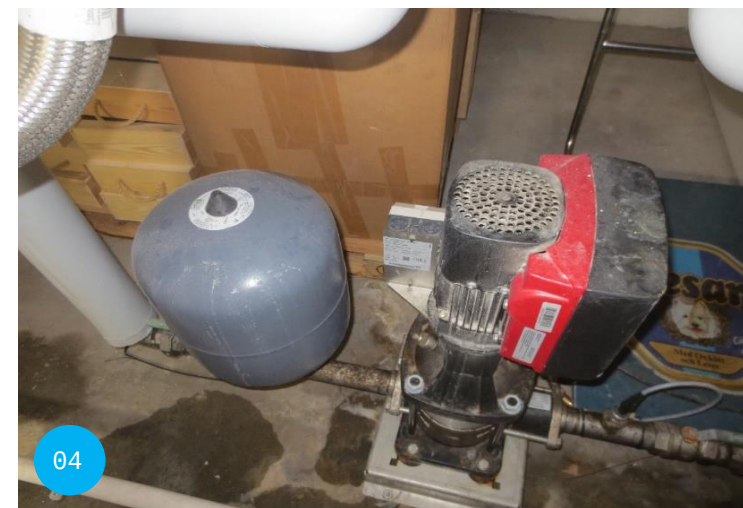
03:  
Rondomat sikrer kalkfrit  
brugsvand.

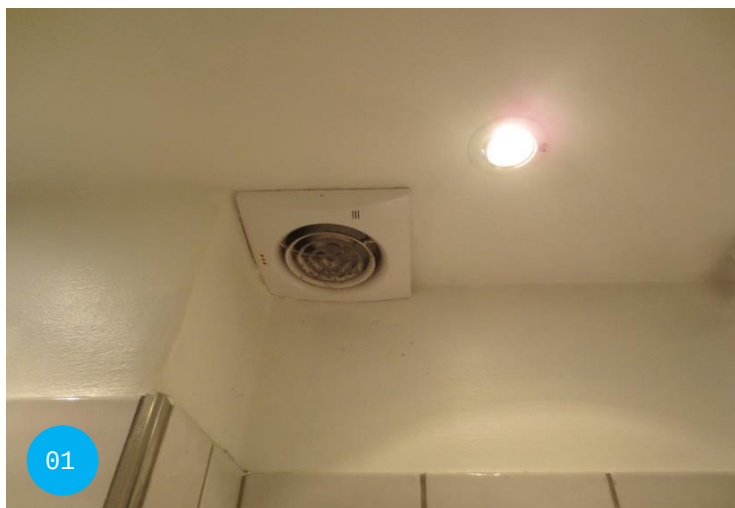
01:  
Ventilator på aftrækakanal i  
lejlighed.

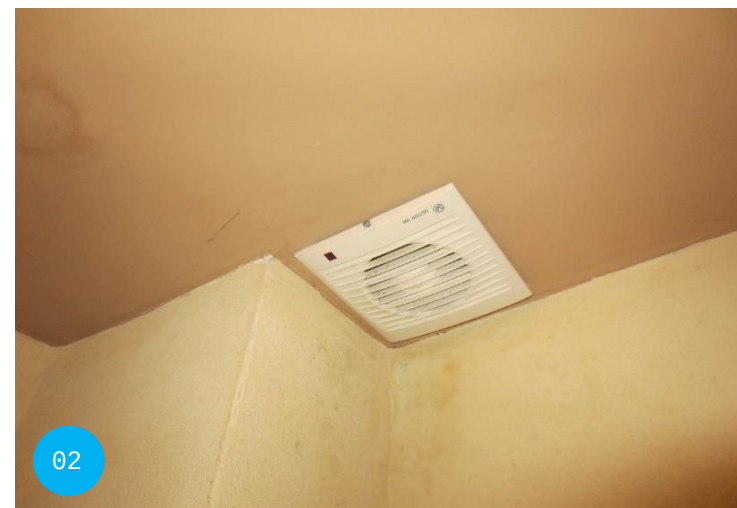
02:  
Ventilator på aftrækakanal i  
lejlighed.

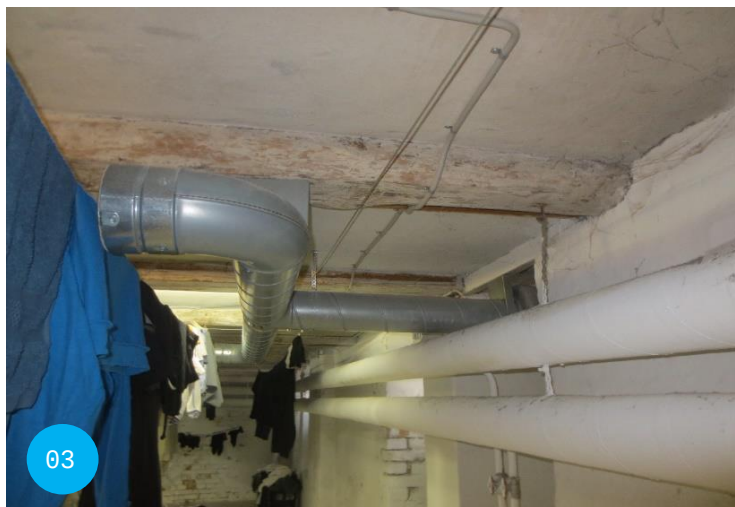
03:  
Ventilator i tørrerum i kælder.

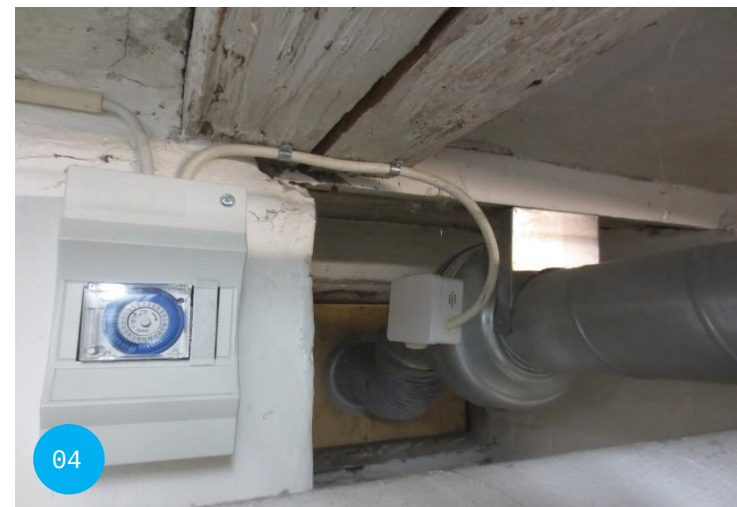
04:  
Ventilator i tørrerum i kælder.

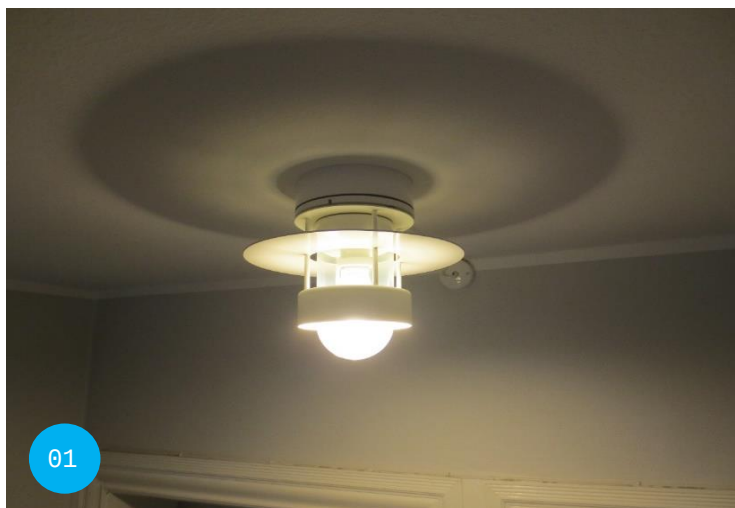
01:  
Belysning i hovedtrappeopgang.

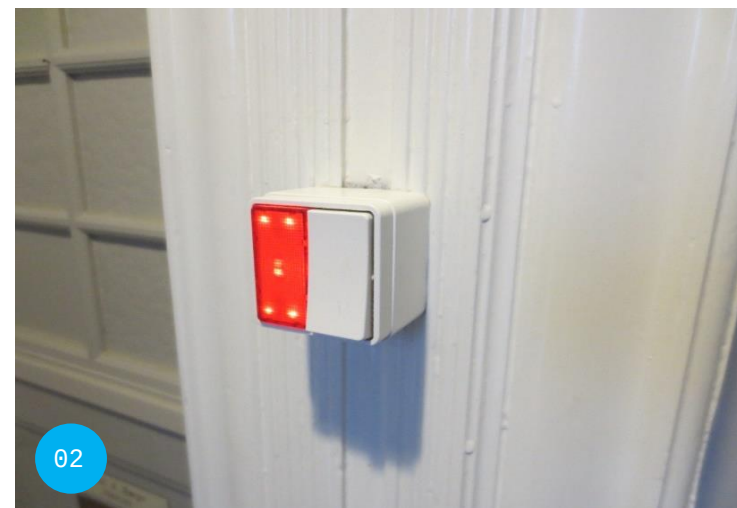
02:  
Tryk til belysning i  
hovedtrappeopgang. Timer  
slukker efter 5 min.

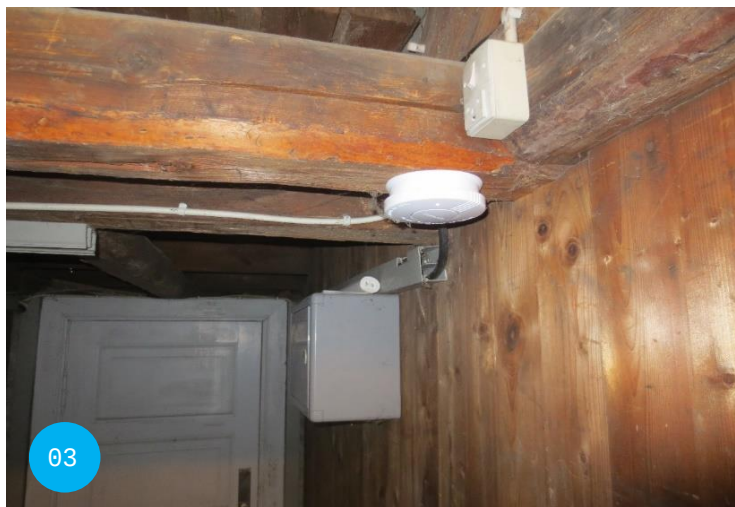
03:  
Røgalarm i loftrum. Der er  
ligeledes alarmer på hver etage i  
hoved- og bagtrapper.

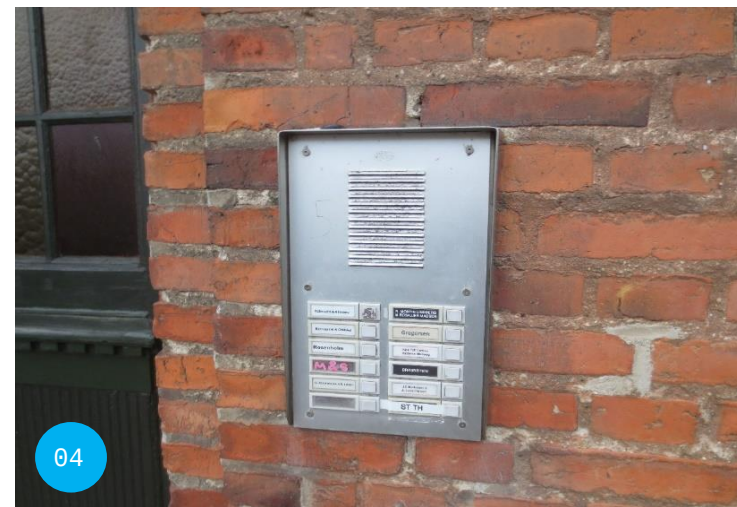
04:  
Dørtelefonanlæg.

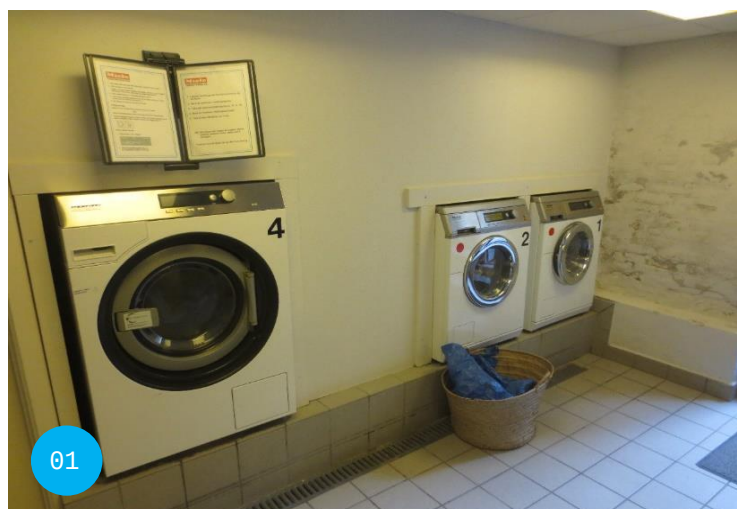
01:  
Vaskeri i kælder.

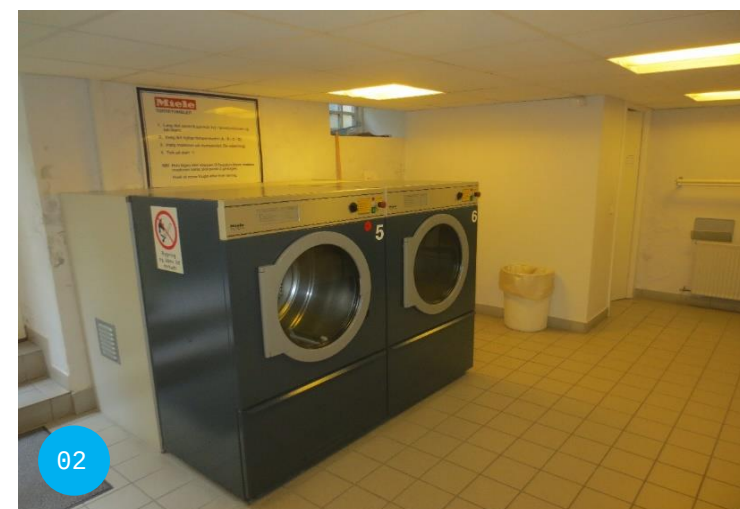
02:  
Vaskeri i kælder.

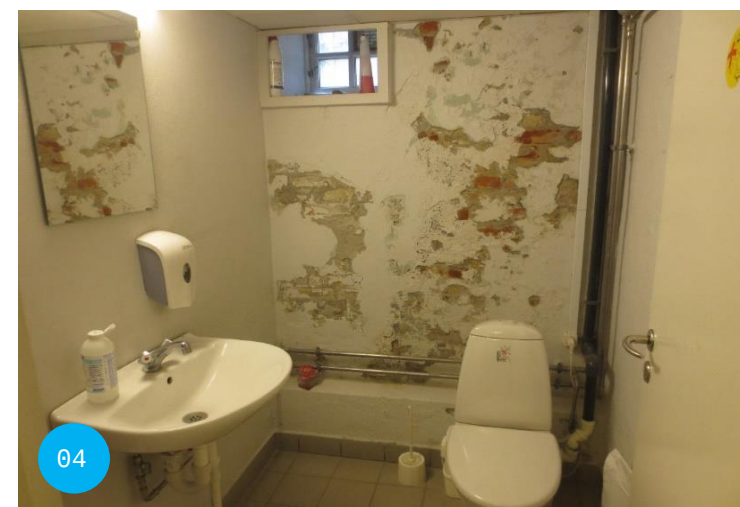
04:  
Gårdtoilet.
