Rapportage

Thermografisch onderzoek

Doorwerth

Inspectierapport

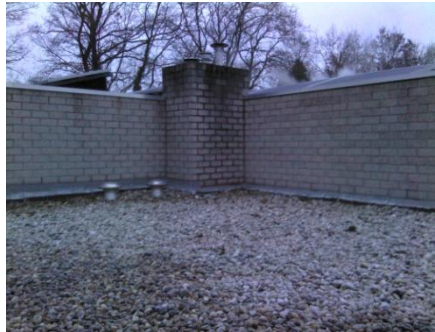
b)

a) Warmtelek (zogenaamde koudebrug) t.p.v. de gevel van de burens die boven het dak uitsteekt.

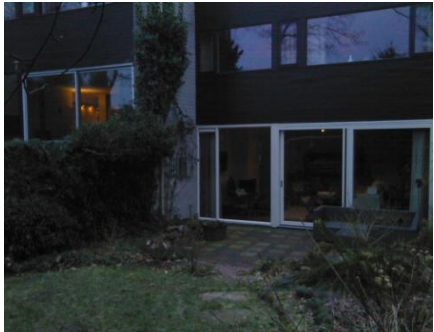
b)

a) 1. Warmte-/luchtlek in de aansluiting metselwerk-hout.

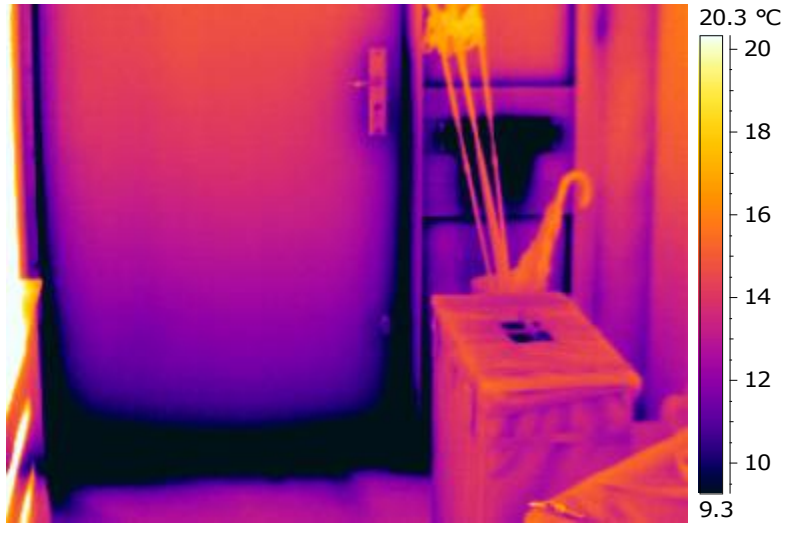
b)

a) Hier hing een schilderij, waardoor de muur lokaal kouder wordt. Dit is effect is sterk doordat de gevels niet geïsoleerd zijn.

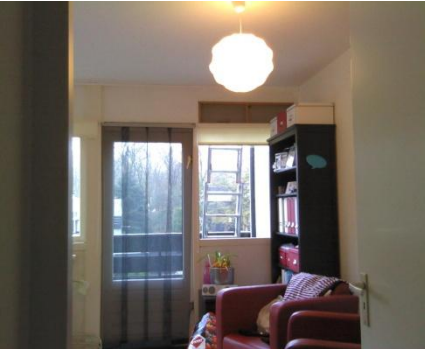
a) Luchtlekkage deur en klepraam.

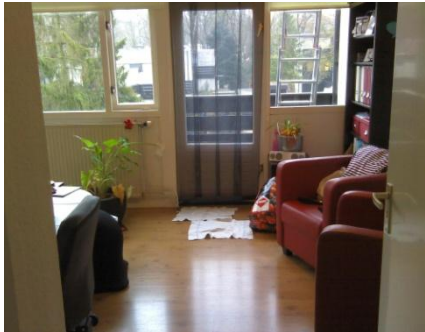
b) Gebrekkige tochtstrips en/of de deur beter afstellen.

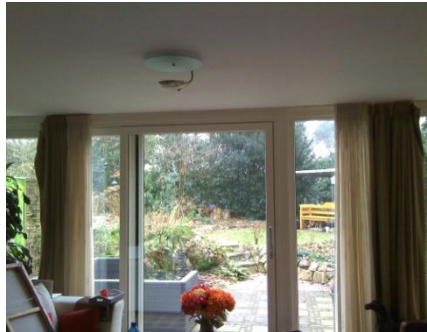
b)

a) Luchtlek onder de schuifpui.

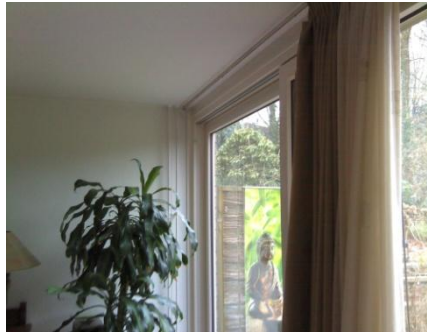
b) Luchtlekkage in de bovenhoek.

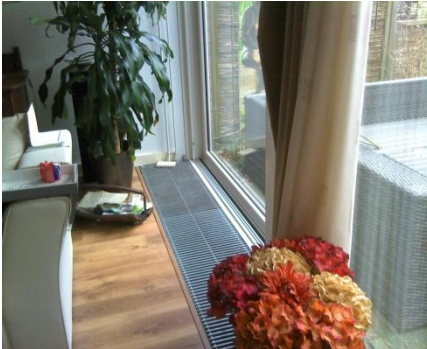
a) Luchtlek onder de schuifpui in de woonkamer.

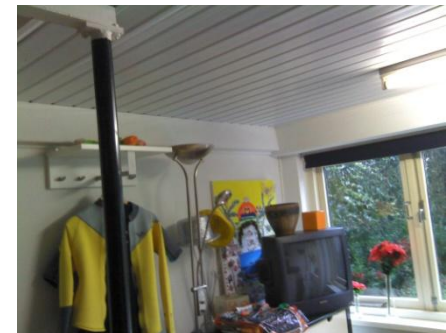
b)

a) Veel koude lucht vanuit de naastgelegen kruipruimte.

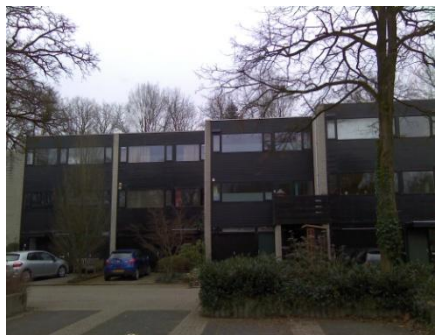
b)

a) Van de linker woning zouden de borstweringen geïsoleerd zijn. Deze lijkt inderdaad kouder.*
