## Projekt Statistik / Inspektion: af

Sagsnavn:  
**De Engelske rækkehuse**Dato  
29-05-2018

## Simpel TV-Rapport / Inspektion: af

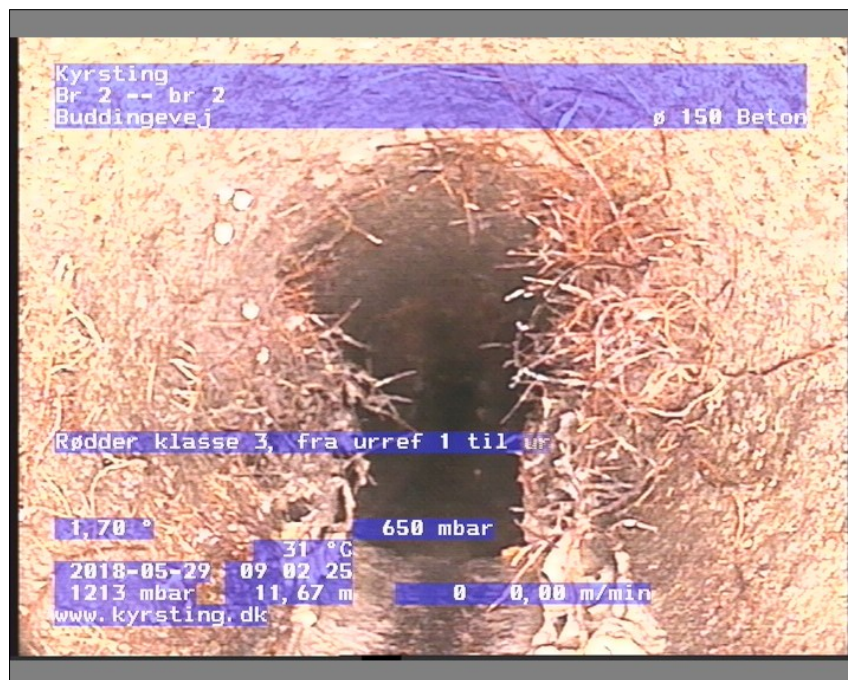
Foto: Br 2-br 209023511-29-05-18\_A.JPG, Medie #:: De Engelske \_0, 00:01:41  
11,67m, Rødder klasse 3, fra uref 1 til uref 12, Fine rødder, Start

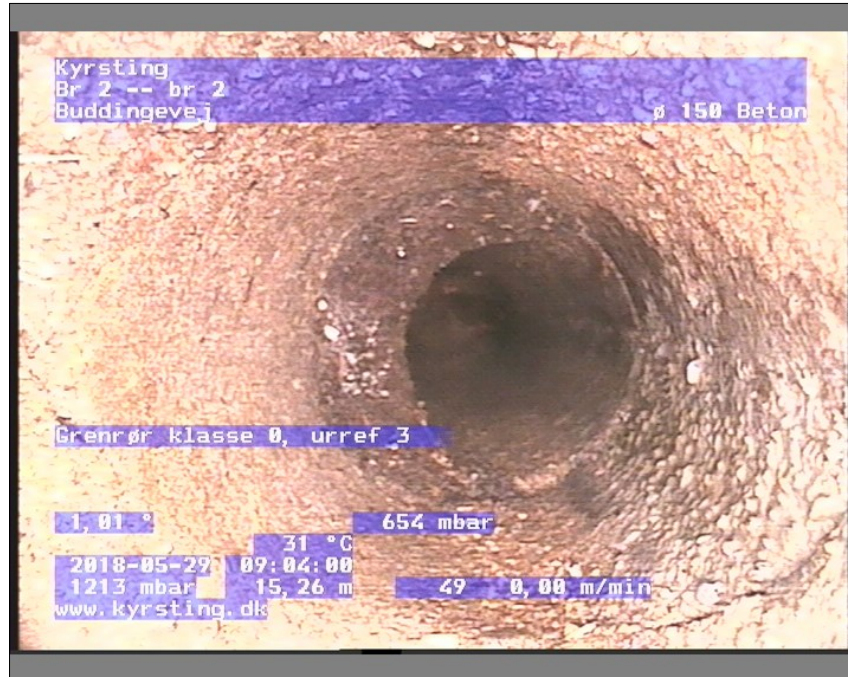
Foto: Br 2-br 209041012-29-05-18\_A.JPG, Medie #:: De Engelske \_0, 00:01:41  
15,26m, Grenrør klasse 0, urref 3

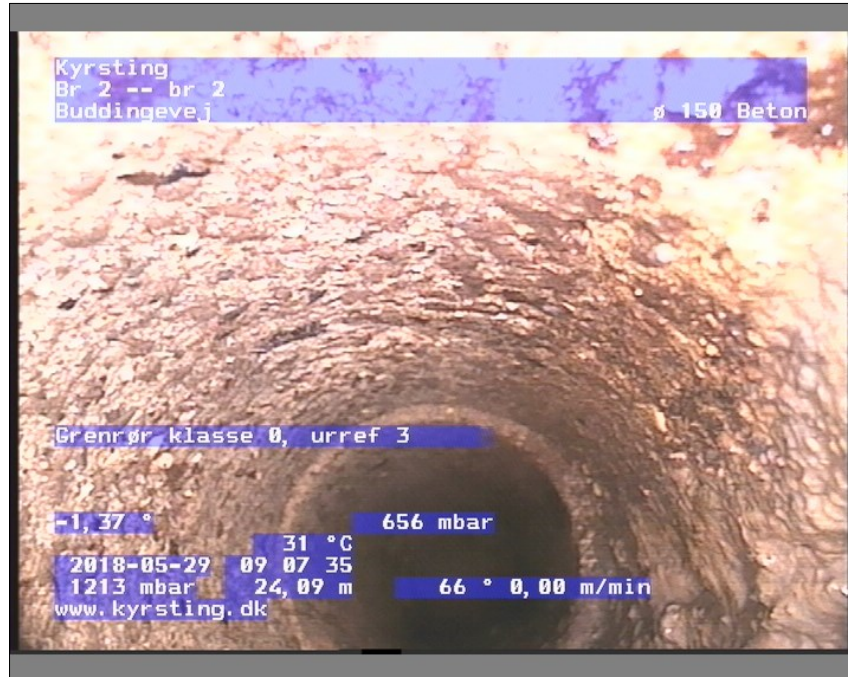
Foto: Br 2-br 209074517-29-05-18\_A.JPG, Medie #:: De Engelske \_0, 00:01:41  
24,09m, Grenrør klasse 0, urref 3

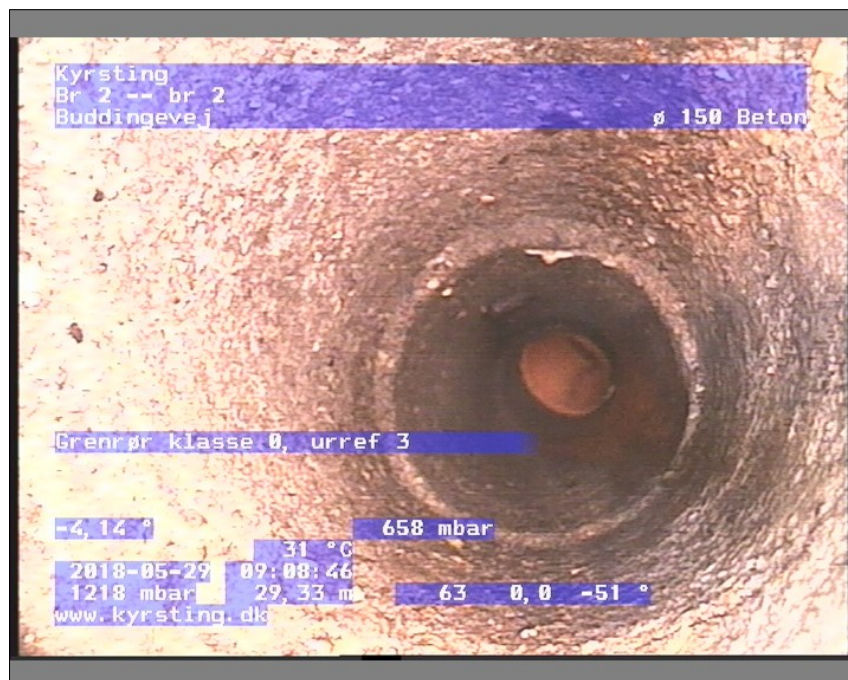
Foto: Br 2-br 209085618-29-05-18\_A.JPG, Medie #:: De Engelske \_0, 00:01:41  
29,33m, Grenrør klasse 0, urref 3

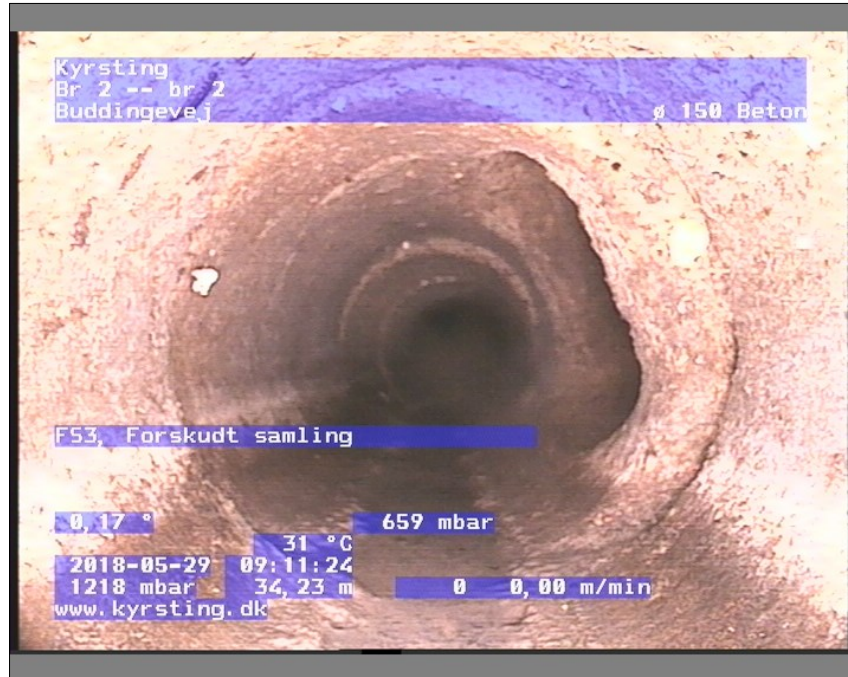
Foto: Br 2-br 209113319-29-05-18\_A.JPG, Medie #:: De Engelske \_0, 00:01:41  
34,23m, FS3, Forskudt samling

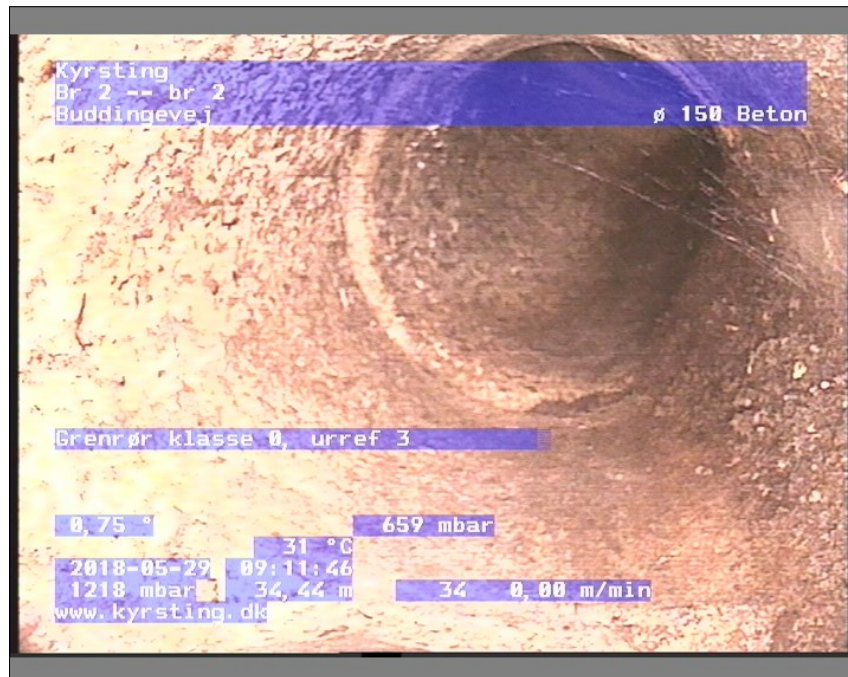
Foto: Br 2-br 209115620-29-05-18\_A.JPG, Medie #:: De Engelske \_0, 00:01:41  
34,44m, Grenrør klasse 0, urref 3

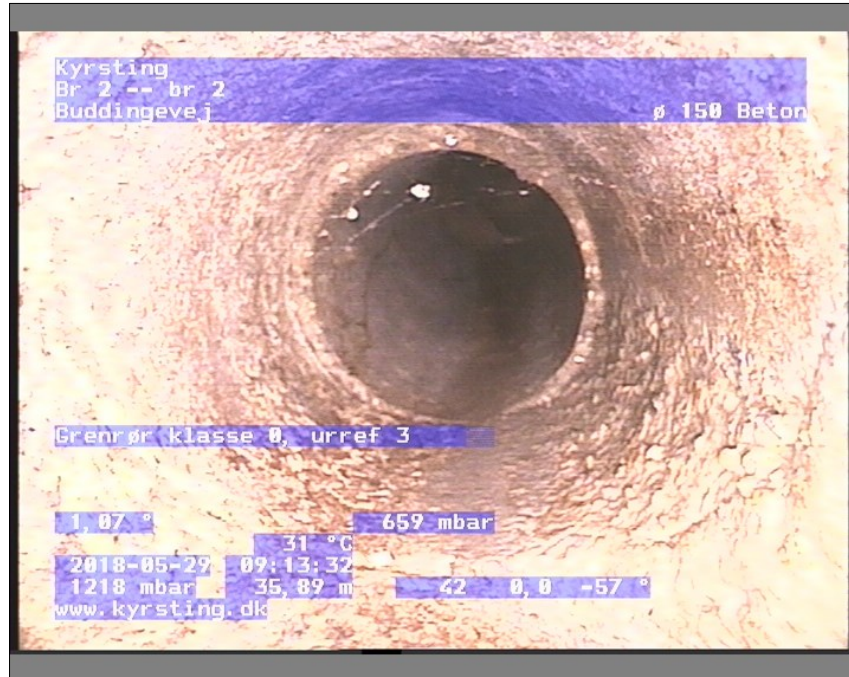
Foto: Br 2-br 209134222-29-05-18\_A.JPG, Medie #:: De Engelske \_0, 00:01:41  
35,89m, Grenrør klasse 0, urref 3

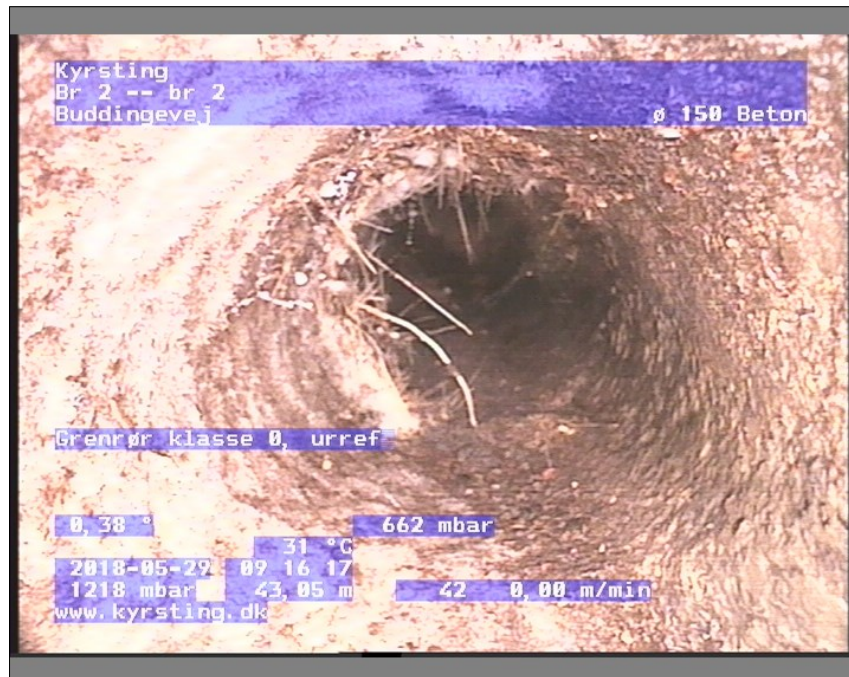
Foto: Br 2-br 209162726-29-05-18\_A.JPG, Medie #:: De Engelske \_0, 00:01:41  
43,05m, Grenrør klasse 0, urref 3

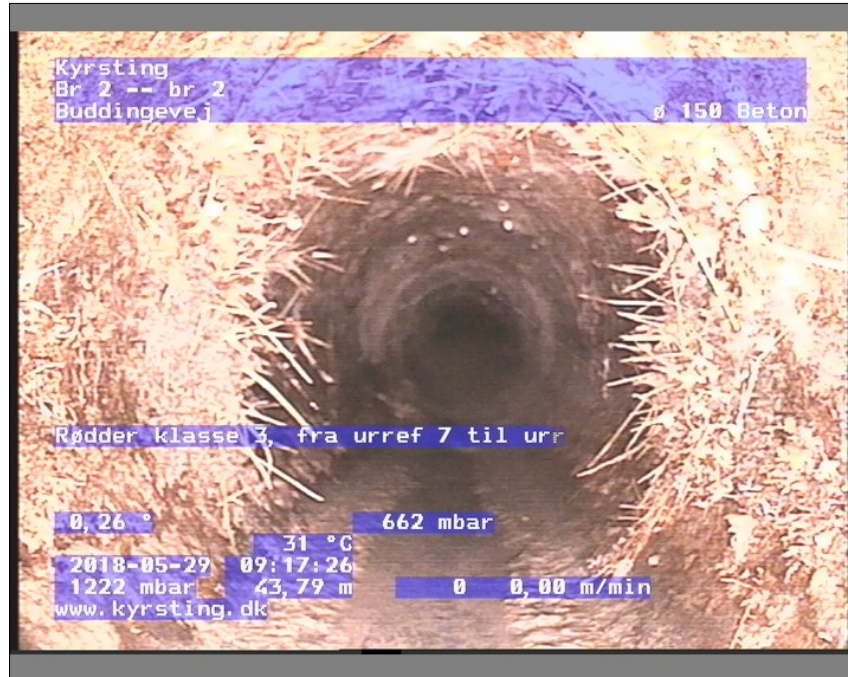
Foto: Br 2-br 209173527-29-05-18\_A.JPG, Medie #:: De Engelske \_0, 00:01:41  
43,79m, Rødder klasse 3, fra urref 7 til urref 5, Fine rødder

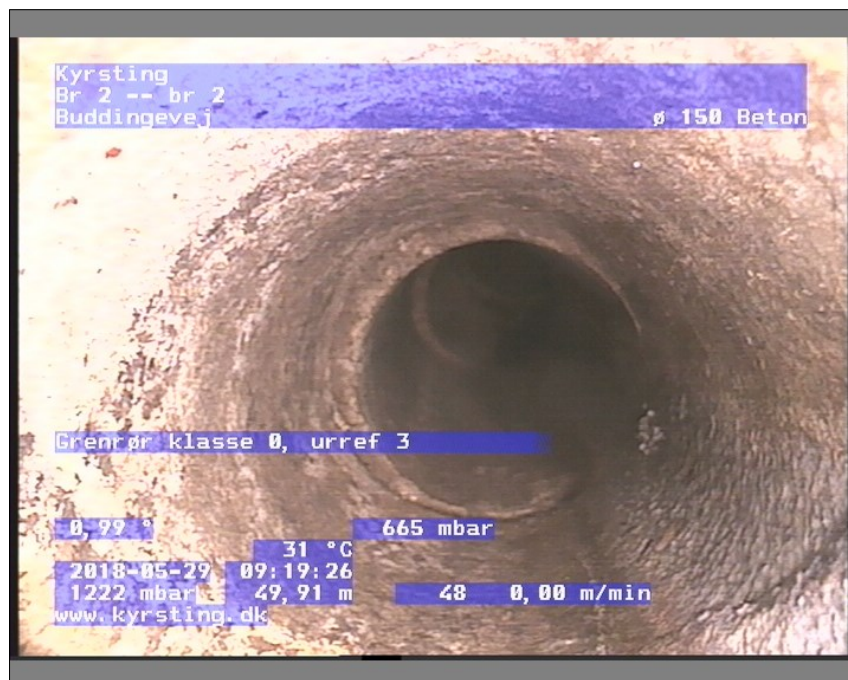
Foto: Br 2-br 209193629-29-05-18\_A.JPG, Medie #:: De Engelske \_0, 00:01:41  
49,91m, Grenør klasse 0, urref 3

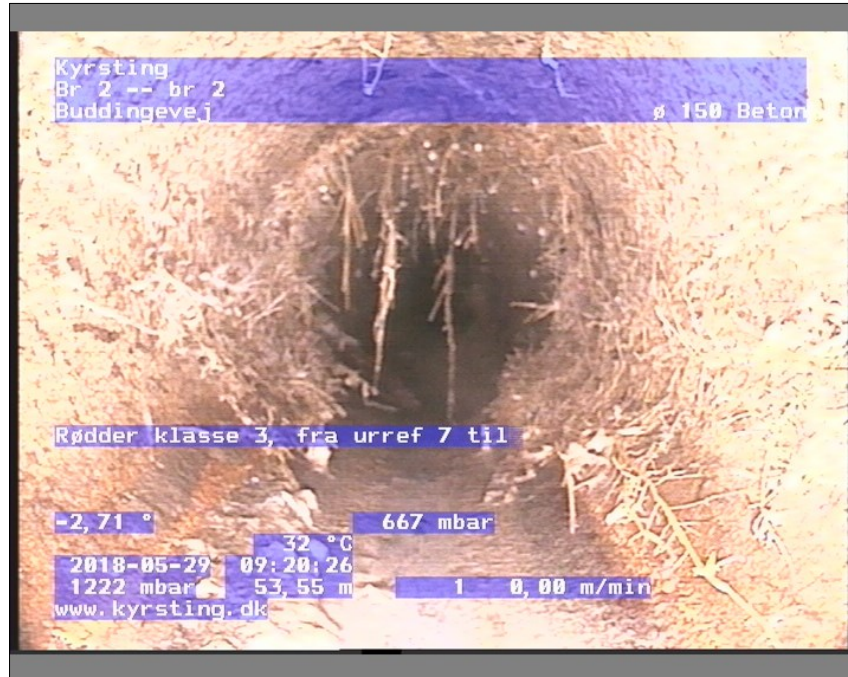
Foto: Br 2-br 209203630-29-05-18\_A.JPG, Medie #:: De Engelske \_0, 00:01:41  
53,55m, Rødder klasse 3, fra urref 7 til urref 5, Fine rødder, Start

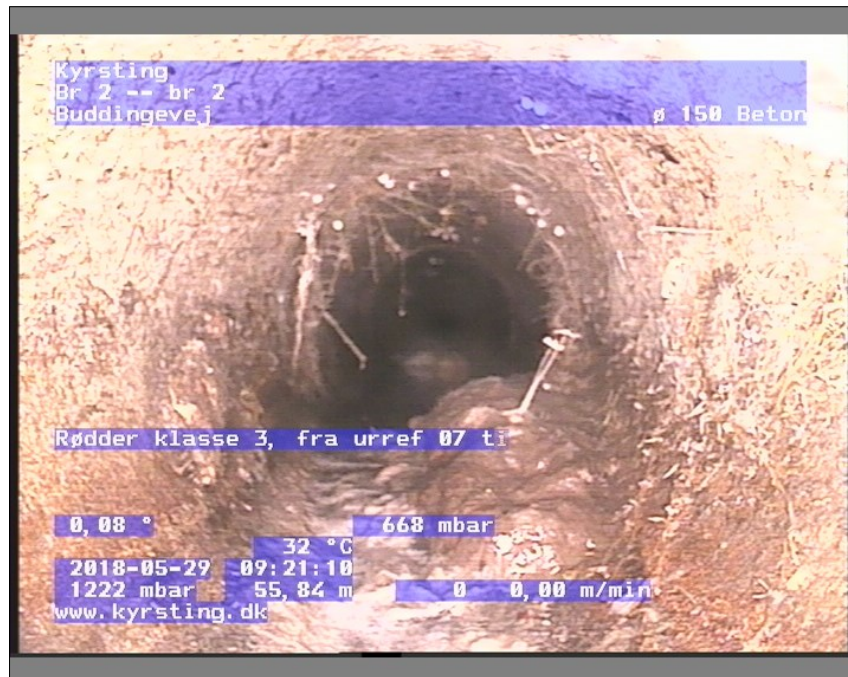
Foto: Br 2-br 209212031-29-05-18\_A.JPG, Medie #:: De Engelske \_0, 00:01:41  
55,84m, Rødder klasse 3, fra urref 07 til urref 05, Fine rødder, Stop

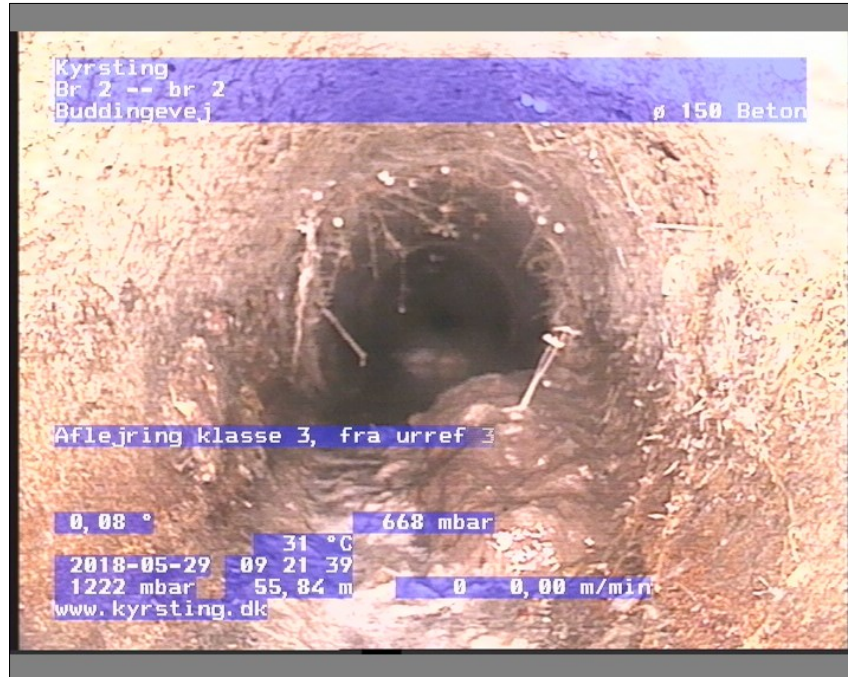
Foto: Br 2-br 209214932-29-05-18\_A.JPG, Medie #:: De Engelske \_0, 00:01:41  
55,84m, Aflejring klasse 3, fra urref 3 til urref 6, Hårde materialer

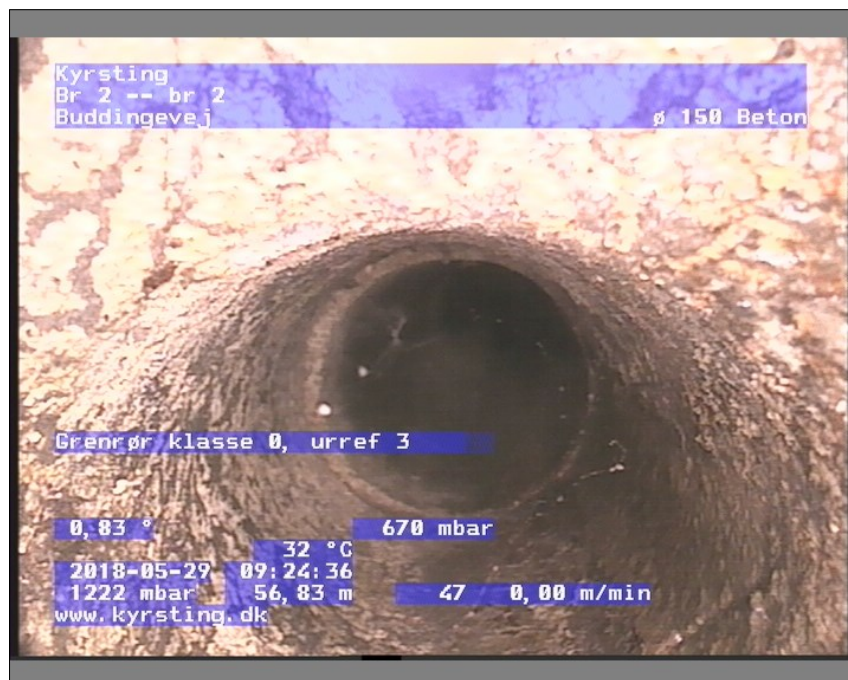
Foto: Br 2-br 209244633-29-05-18\_A.JPG, Medie #:: De Engelske \_0, 00:01:41  
56,83m, Grenør klasse 0, urref 3

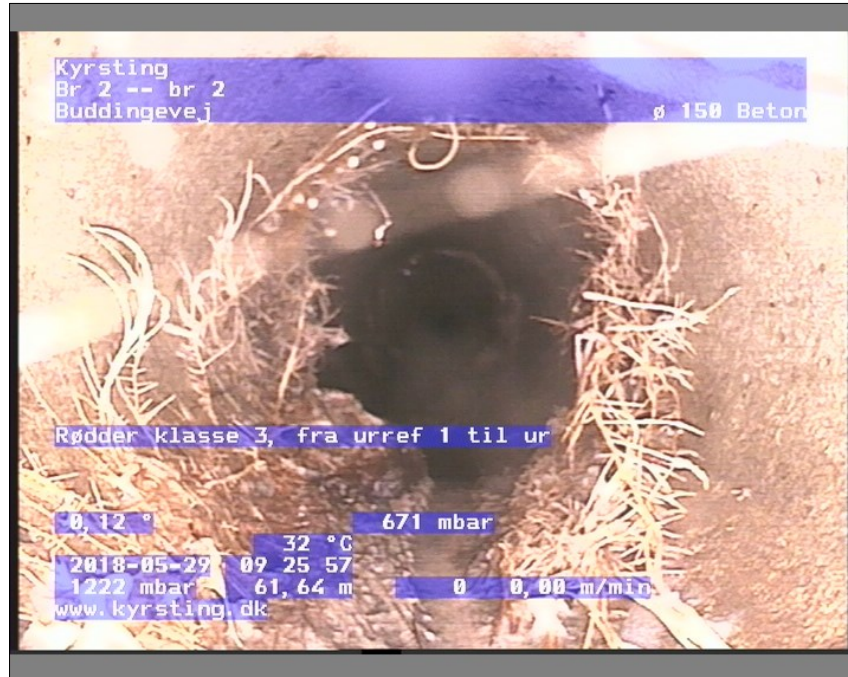
Foto: Br 2-br 209260735-29-05-18\_A.JPG, Medie #:: De Engelske \_0, 00:01:41  
61,64m, Rødder klasse 3, fra urref 1 til urref 12, Fine rødder

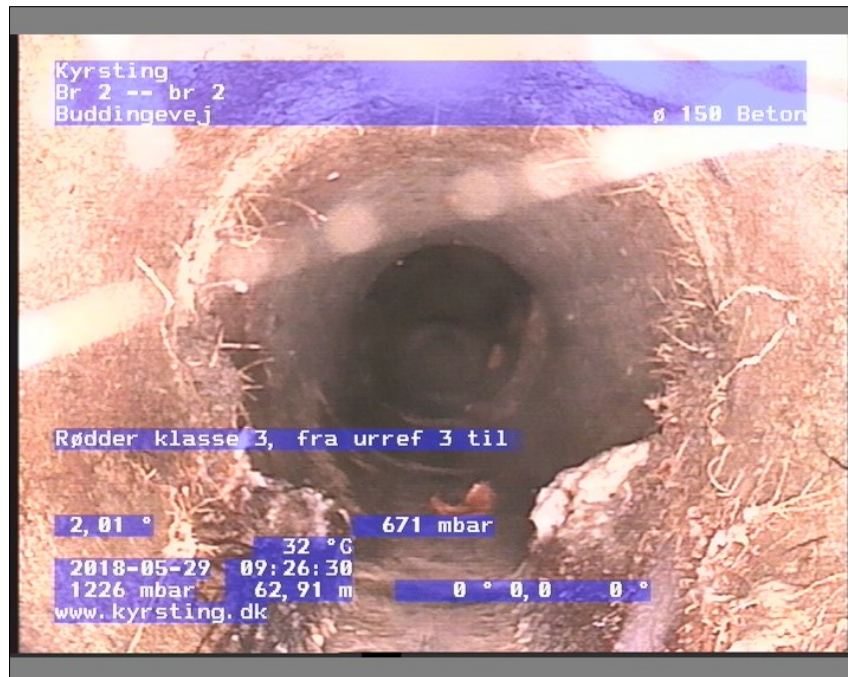
Foto: Br 2-br 209264036-29-05-18\_A.JPG, Medie #:: De Engelske \_0, 00:01:41  
62,91m, Rødder klasse 3, fra urref 3 til urref 9, Fine rødder

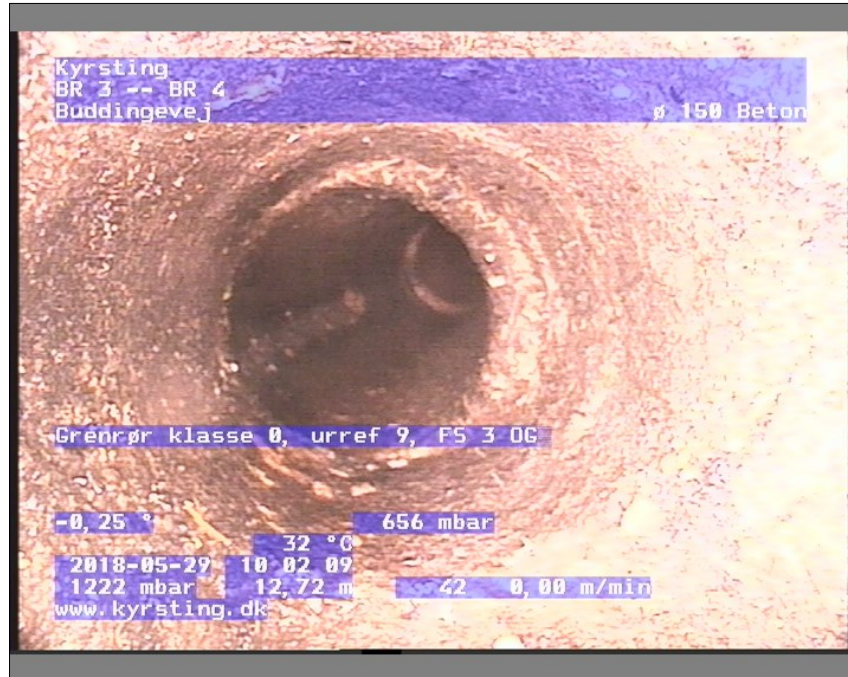
00:03:12	3_7A	12,72					100								GR						09				FS 3 OG RB 1 I GRENRØR	
00:03:31		13,06							10																	
00:03:47		14,20							0

Foto: BR 3-BR 41002197-29-05-18\_A.JPG, Medie #: De Engelske \_0, 00:03:12  
12,72m, Grenrør klasse 0, urref 9 / FS 3 OG RB 1 | GRENRØR

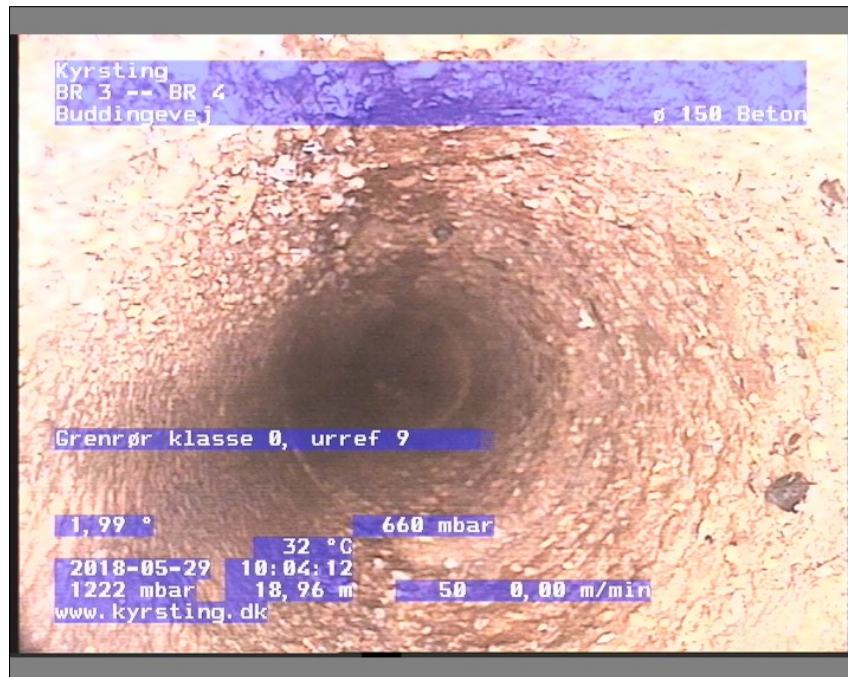
Foto: BR 3-BR 410042210-29-05-18\_A.JPG, Medie #: De Engelske \_0, 00:04:42  
18,96m, Grenrør klasse 0, urref 9

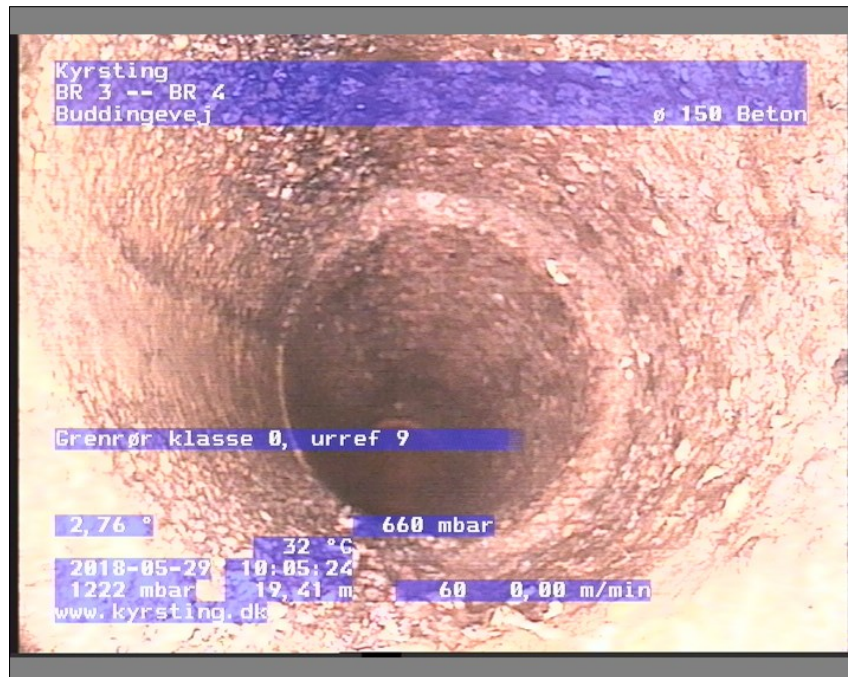
Foto: BR 3-BR 410053413-29-05-18\_A.JPG, Medie #:: De Engelske \_0, 00:05:27  
19,41m, Grenrør klasse 0, urref 9

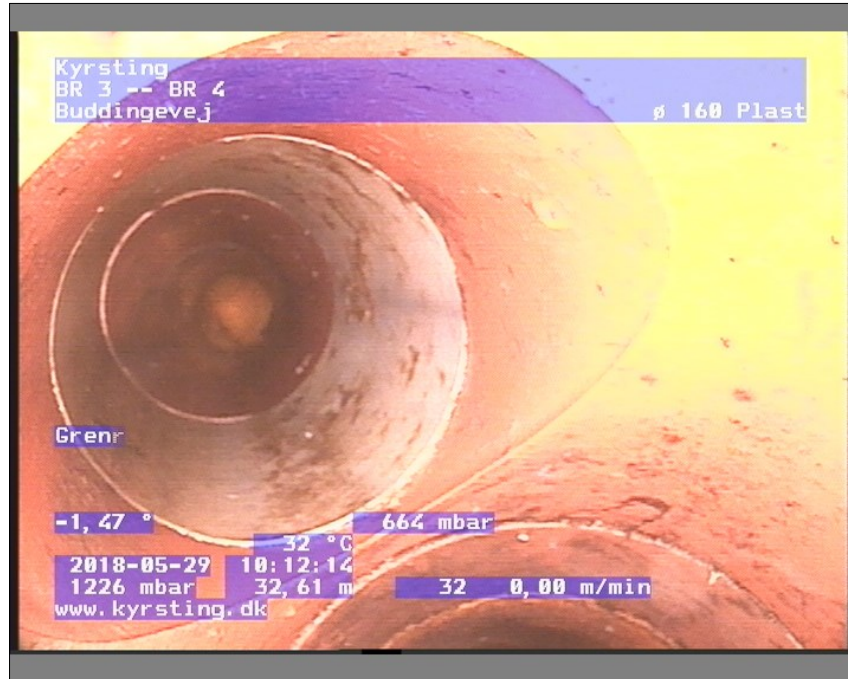
Foto: BR 3-BR 410122421-29-05-18\_A.JPG, Medie #:: De Engelske \_0, 00:09:47  
32,61m, Grenrør klasse 0, urref 9

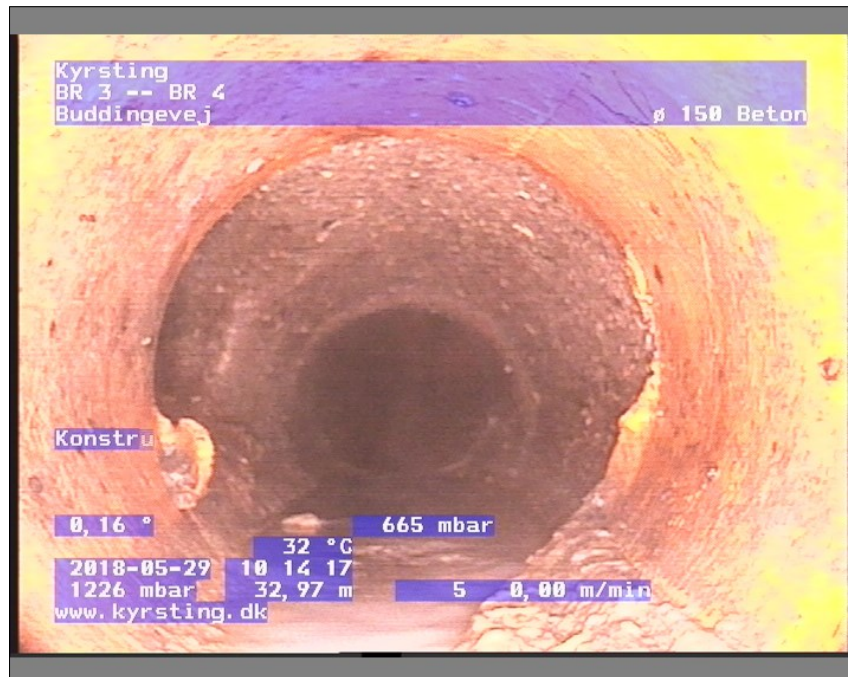
Foto: BR 3-BR 410142723-29-05-18\_A.JPG, Medie #:: De Engelske \_0, 00:09:58  
32,97m, Konstruktionsændring klasse 3, Materialeændring, Dimensionsændring

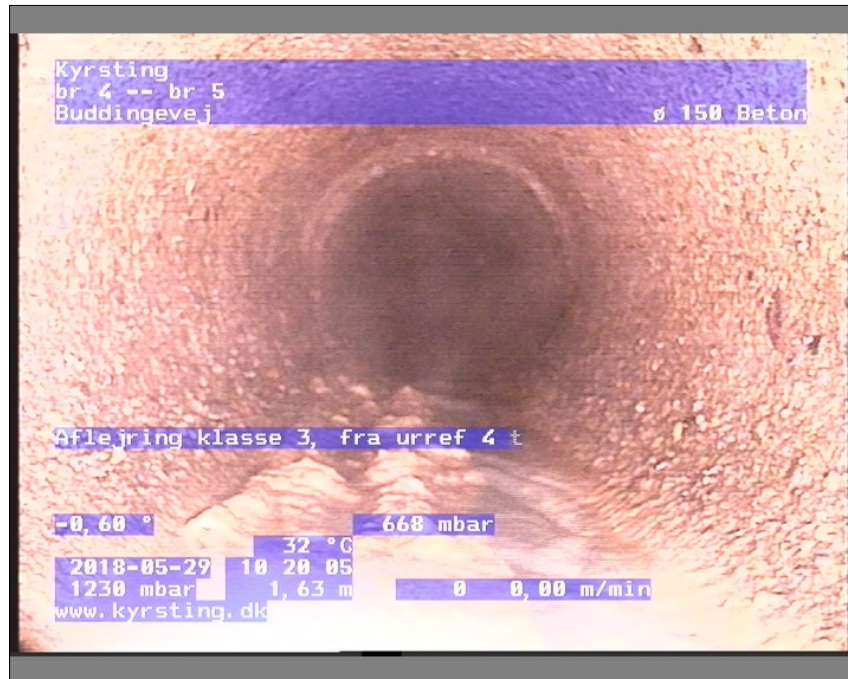
Foto: br 4-br 51020153-29-05-18\_A.JPG, Medie #:: De Engelske \_0, 00:00:35  
 1,63m, Aflejring klasse 3, fra urref 4 til urref 8, Hårde materialer, Start

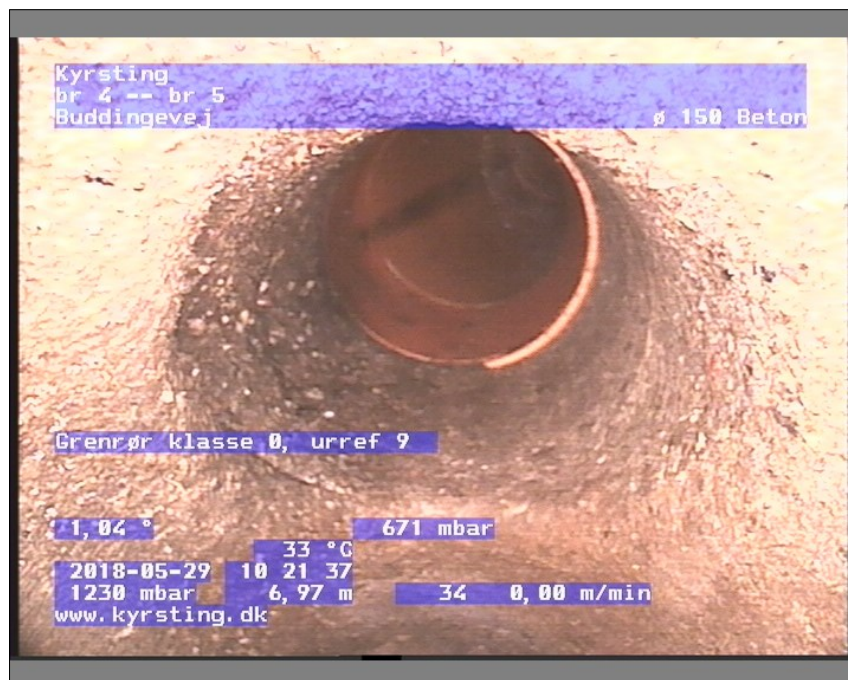
Foto: br 4-br 51021474-29-05-18\_A.JPG, Medie #:: De Engelske \_0, 00:01:53  
 6,97m, Grenrør klasse 0, urref 9

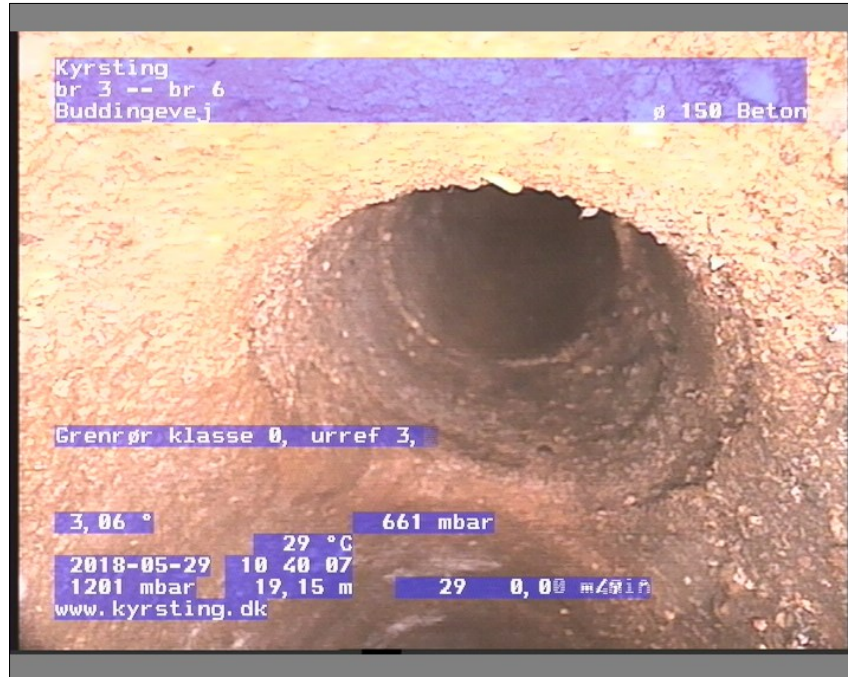
Foto: br 3-br 61040174-29-05-18\_A.JPG, Medie #:: De Engelske \_0, 00:04:31  
19,14m, Grenrør klasse 0, urref 3 / RB3 i grenrør

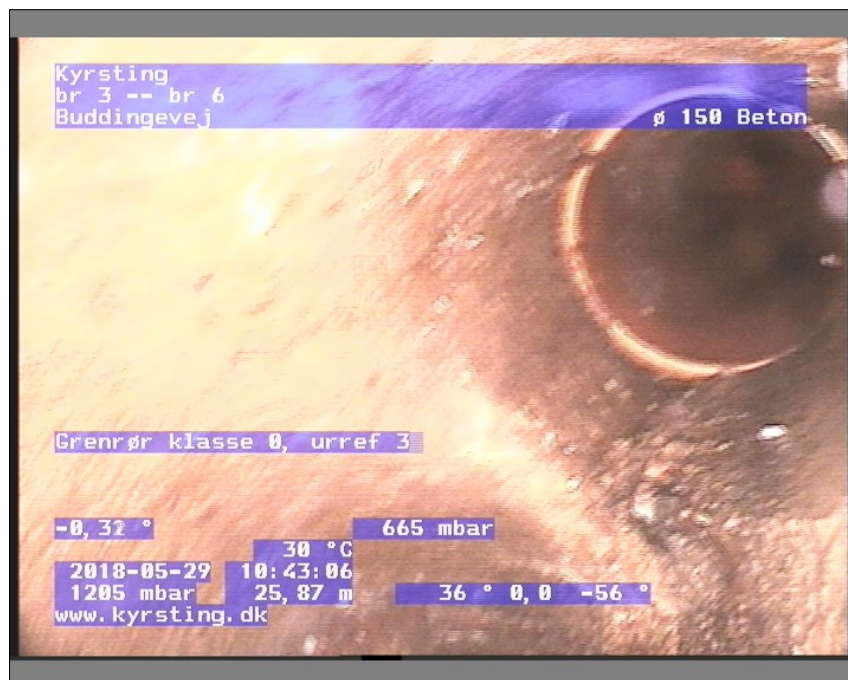
Foto: br 3-br 61043167-29-05-18\_A.JPG, Medie #:: De Engelske \_0, 00:06:57  
25,87m, Grenrør klasse 0, urref 3

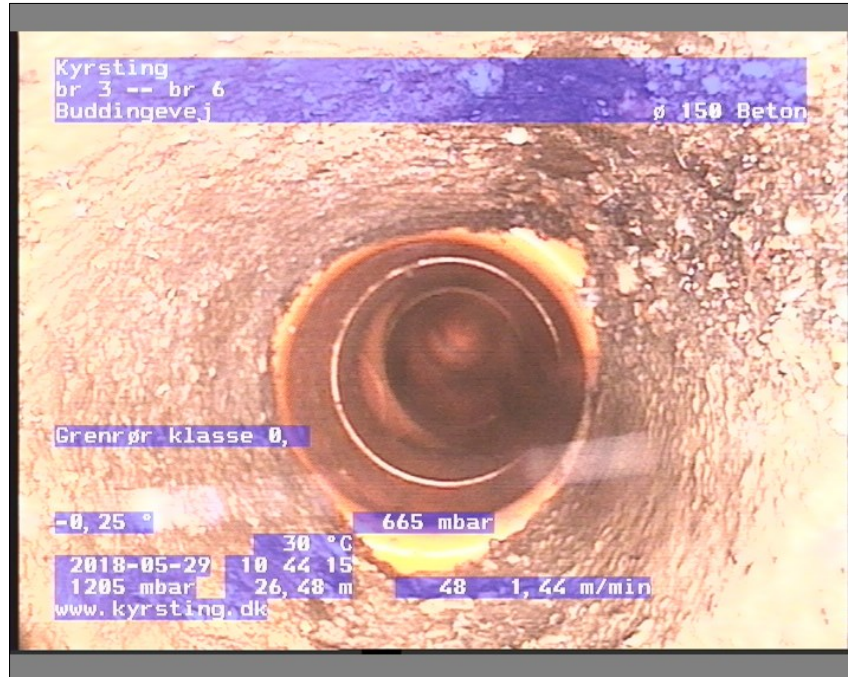
Foto: br 3-br 610442510-29-05-18\_A.JPG, Medie #:: De Engelske \_0, 00:07:36  
26,45m, Grenrør klasse 0, urref 3

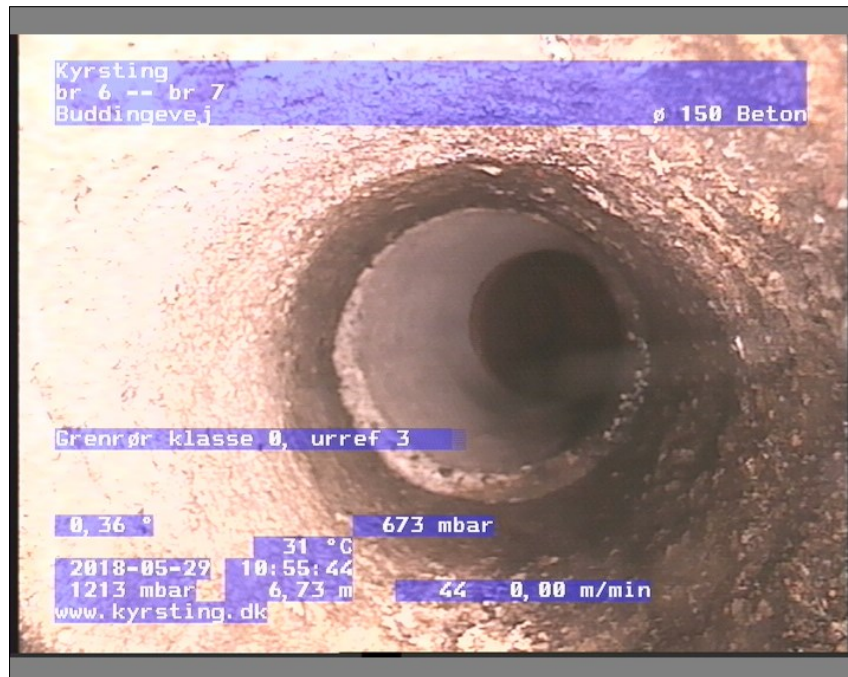
Foto: br 6-br 71055545-29-05-18\_A.JPG, Medie #: De Engelske \_0, 00:03:07  
6,73m, Grenrør klasse 0, urref 3

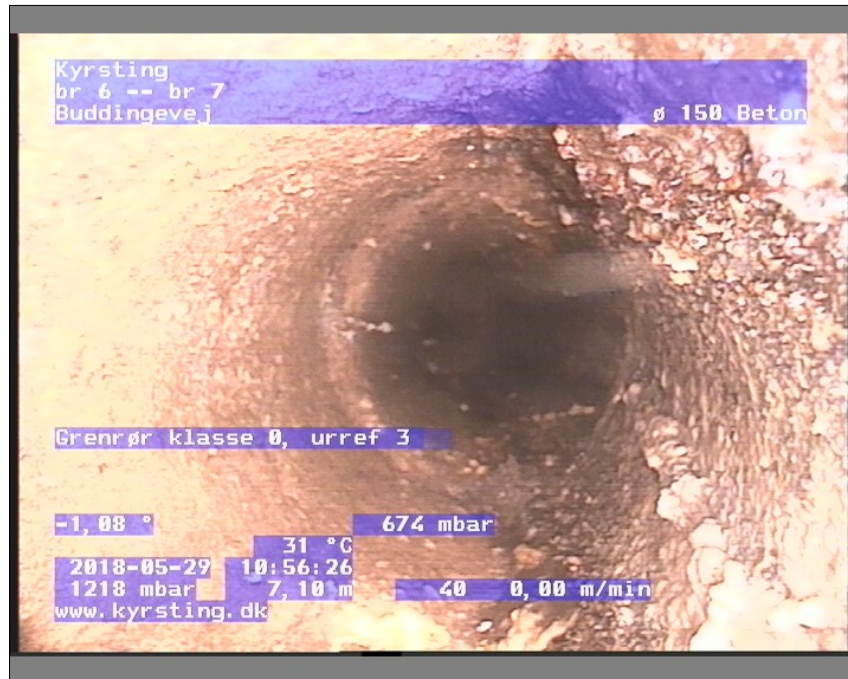
Foto: br 6-br 71056366-29-05-18\_A.JPG, Medie #:: De Engelske \_0, 00:03:39  
7,1m, Grenrør klasse 0, urref 3

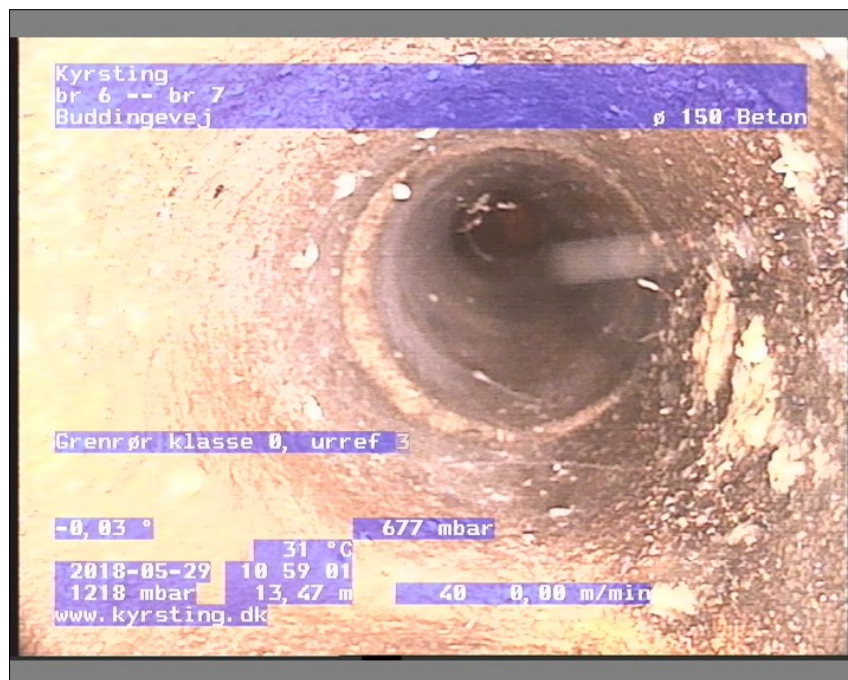
Foto: br 6-br 71059118-29-05-18\_A.JPG, Medie #:: De Engelske \_0, 00:05:35  
13,47m, Grenrør klasse 0, urref 3

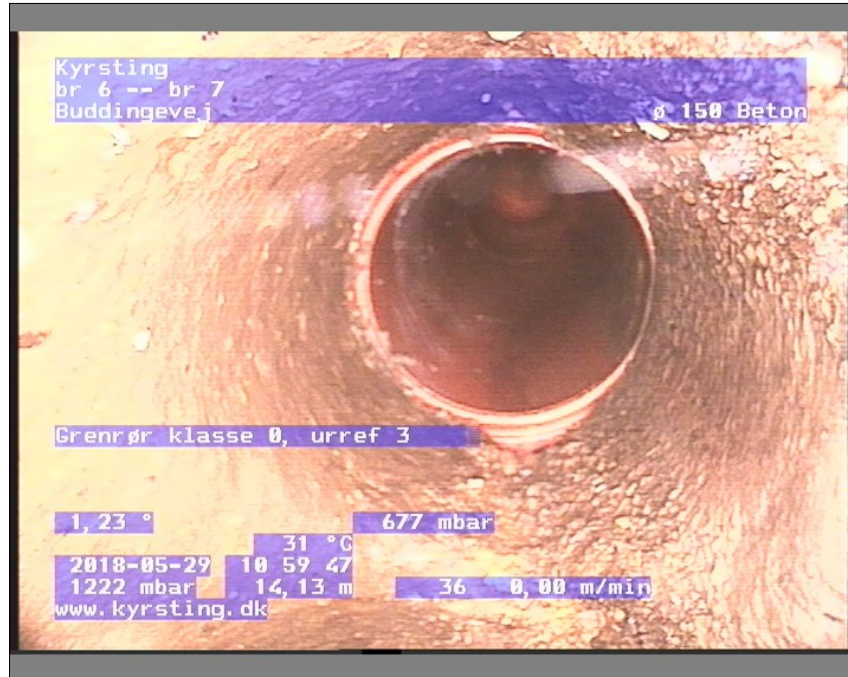
Foto: br 6-br 71059579-29-05-18\_A.JPG, Medie #:: De Engelske \_0, 00:06:02  
14,13m, Grenrør klasse 0, urref 3

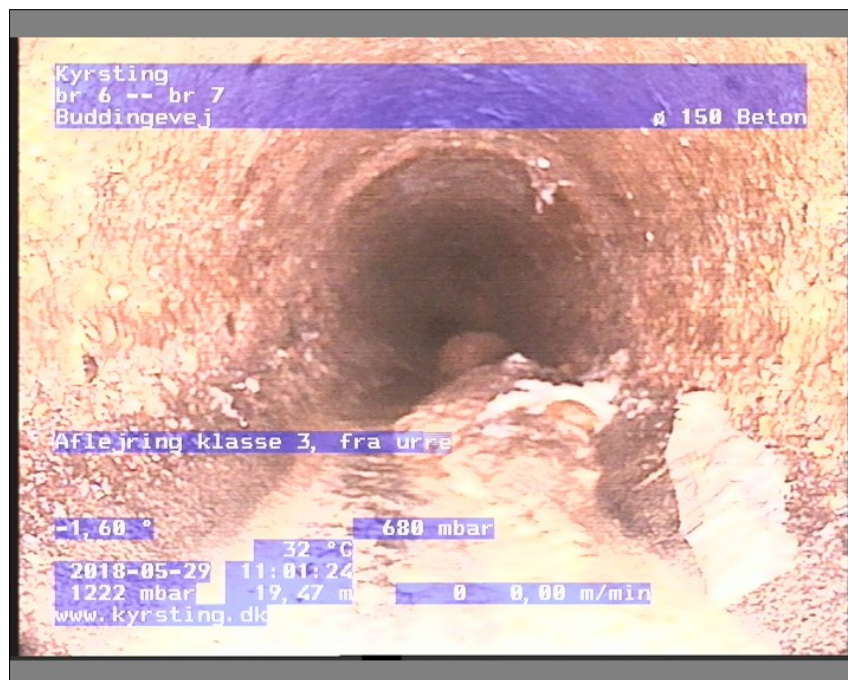
Foto: br 6-br 711013411-29-05-18\_A.JPG, Medie #:: De Engelske \_0, 00:07:14  
19,47m, Aflejring klasse 3, fra urref 3 til urref 7, Papir/Fækali

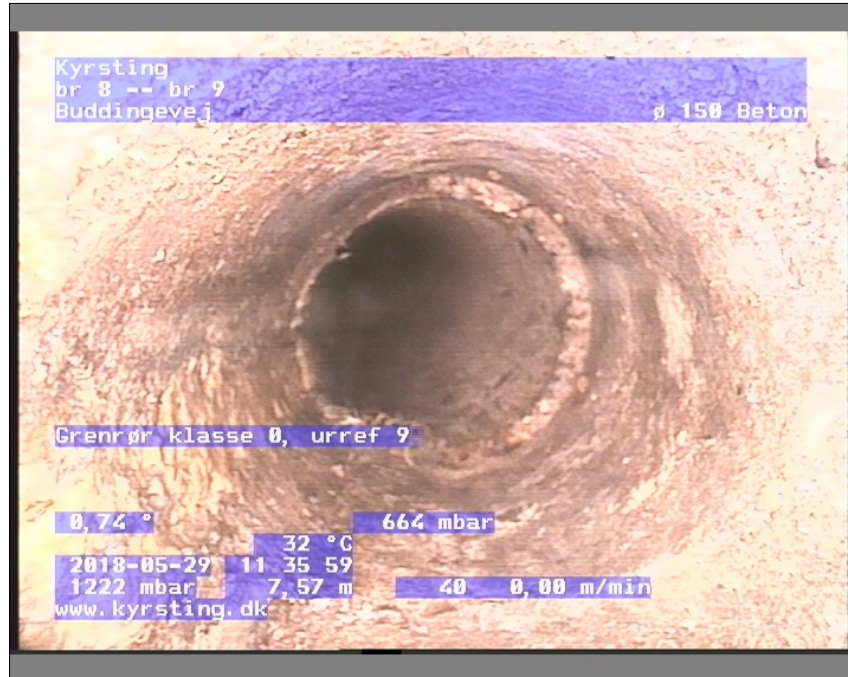
Foto: br 8-br 91136096-29-05-18\_A.JPG, Medie #.: De Engelske \_0, 00:02:29  
7,57m, Grenrør klasse 0, urref 9

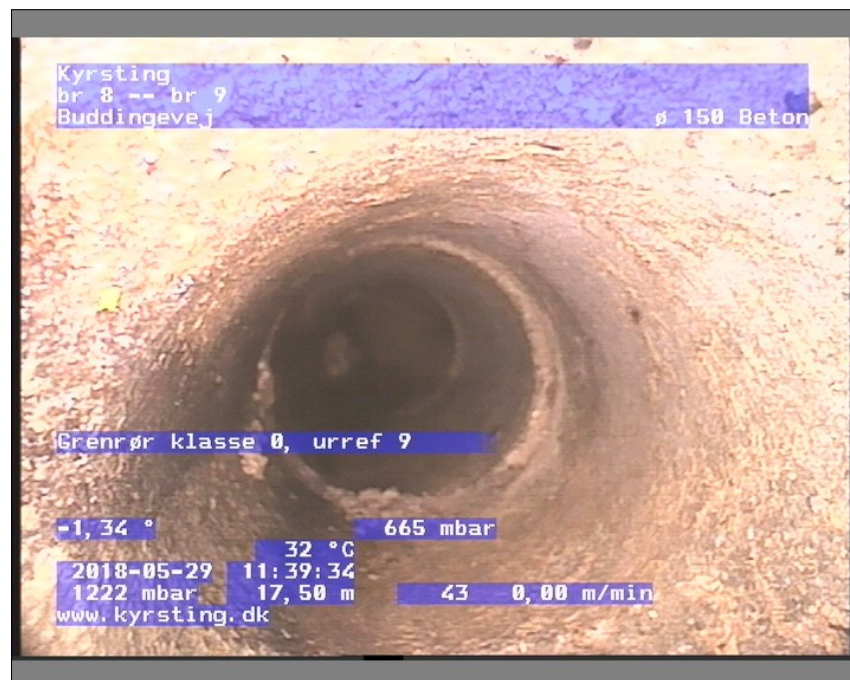
Foto: br 8-br 911394414-29-05-18\_A.JPG, Medie #:: De Engelske \_0, 00:04:36  
17,5m, Grenrør klasse 0, urref 9

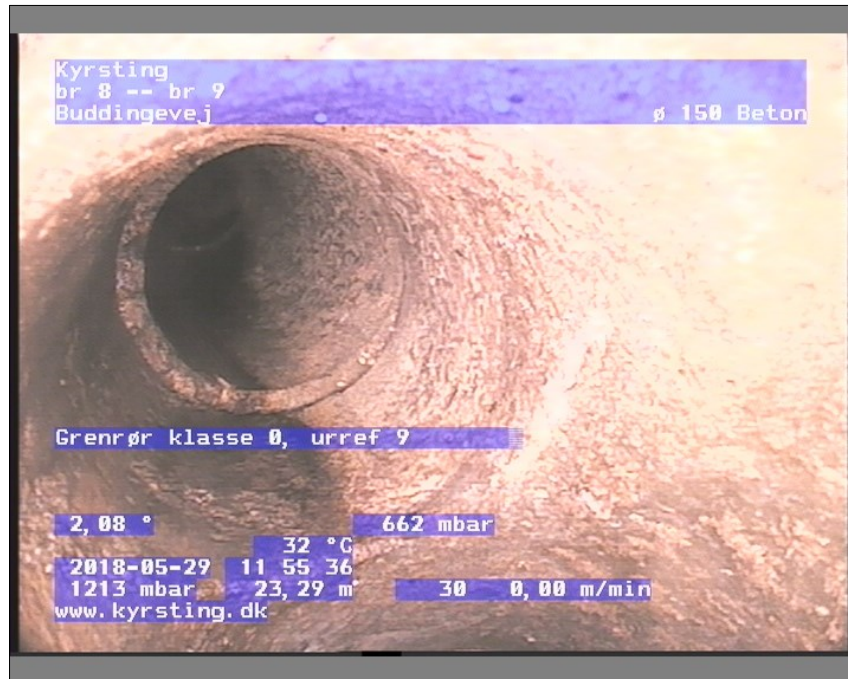
Foto: br 8-br 911554617-29-05-18\_A.JPG, Medie #:: De Engelske \_0, 00:05:57  
23,29m, Grenrør klasse 0, urref 9

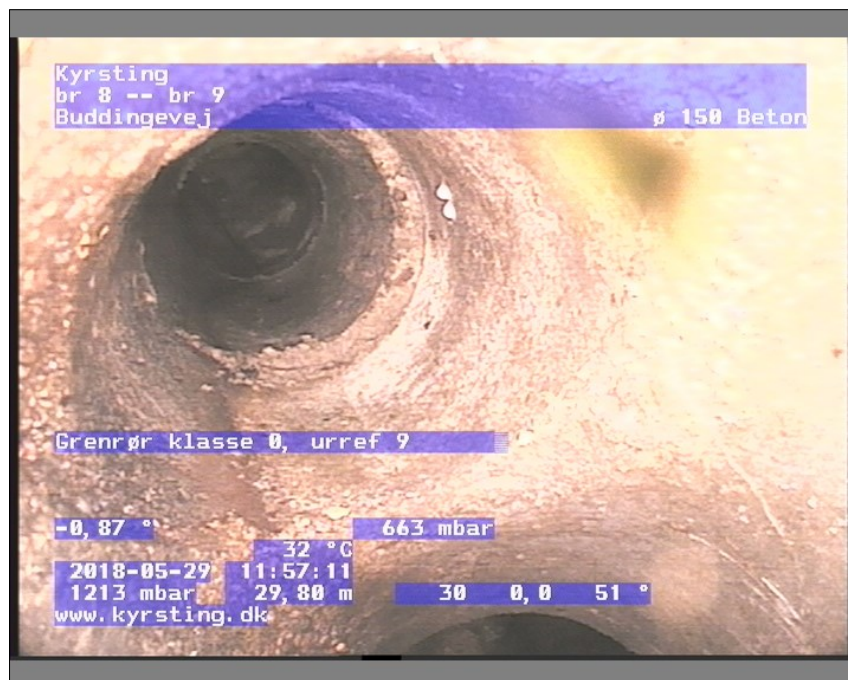
Foto: br 8-br 911572119-29-05-18\_A.JPG, Medie #:: De Engelske \_0, 00:07:15  
29,8m, Grenrør klasse 0, urref 9

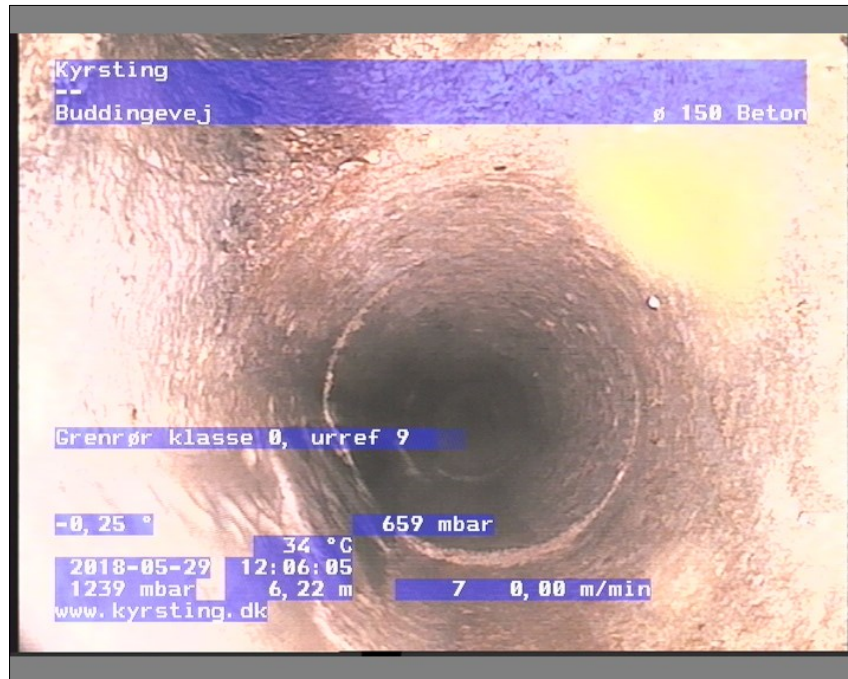
Foto: br 9-br101206167-29-05-18\_A.JPG, Medie #: De Engelske \_0, 00:03:09  
6,22m, Grenrør klasse 0, urref 9

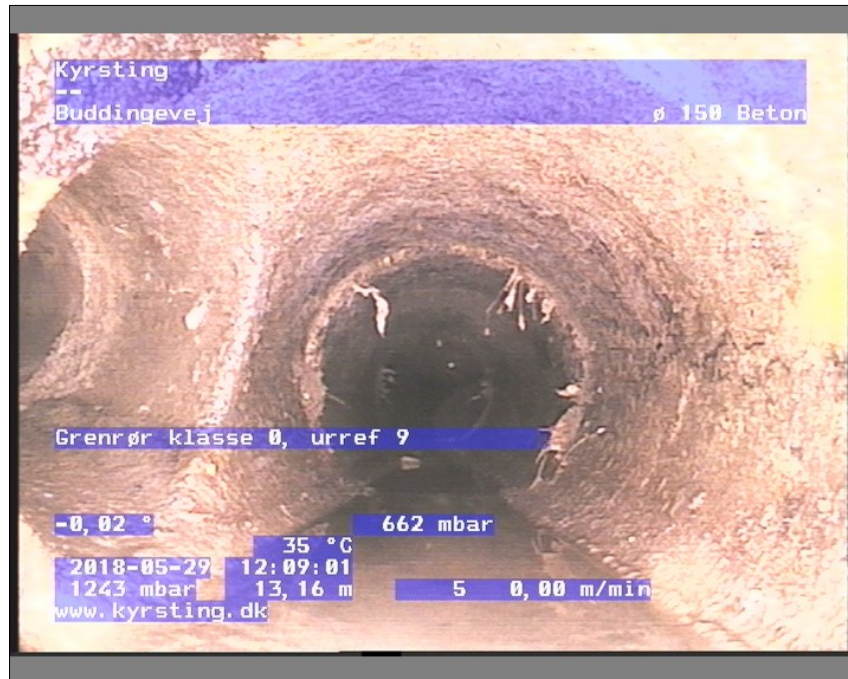
Foto: br 9-br1012091213-29-05-18\_A.JPG, Medie #:: De Engelske \_0, 00:04:57  
13,16m, Grenrør klasse 0, urref 9

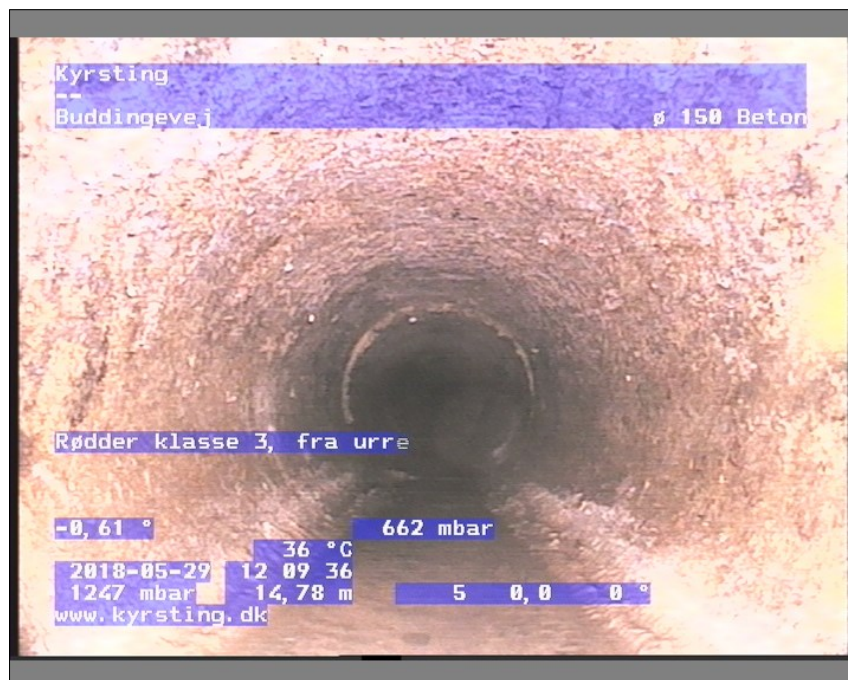
Foto: br 9-br1012094714-29-05-18\_A.JPG, Medie #:: De Engelske \_0, 00:05:25  
14,78m, Rødder klasse 3, fra urref 07 til urref 04, Fine rødder, Stop
