## Projekt Statistik / Inspektion: af

Sagsnavn:  
**De Engelske rækkehuse**Dato  
29-05-2018

## Simpel TV-Rapport / Inspektion: af

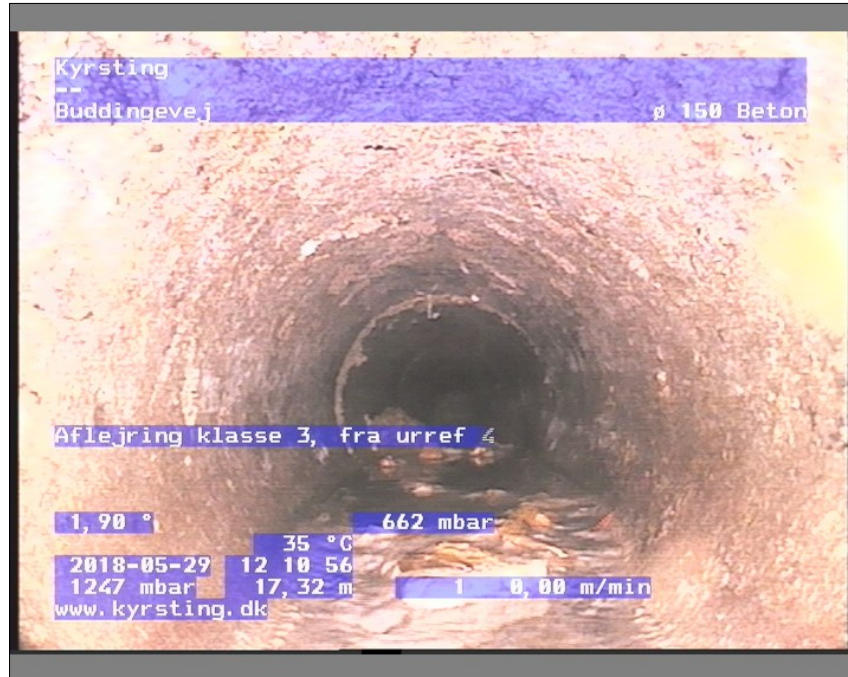
Foto: br 9-br1012110716-29-05-18\_A.JPG, Medie #:: De Engelske \_0, 00:06:14  
17,32m, Aflejring klasse 3, fra urref 4 til urref 7, Hårde materialer, Fastsiddende, Start

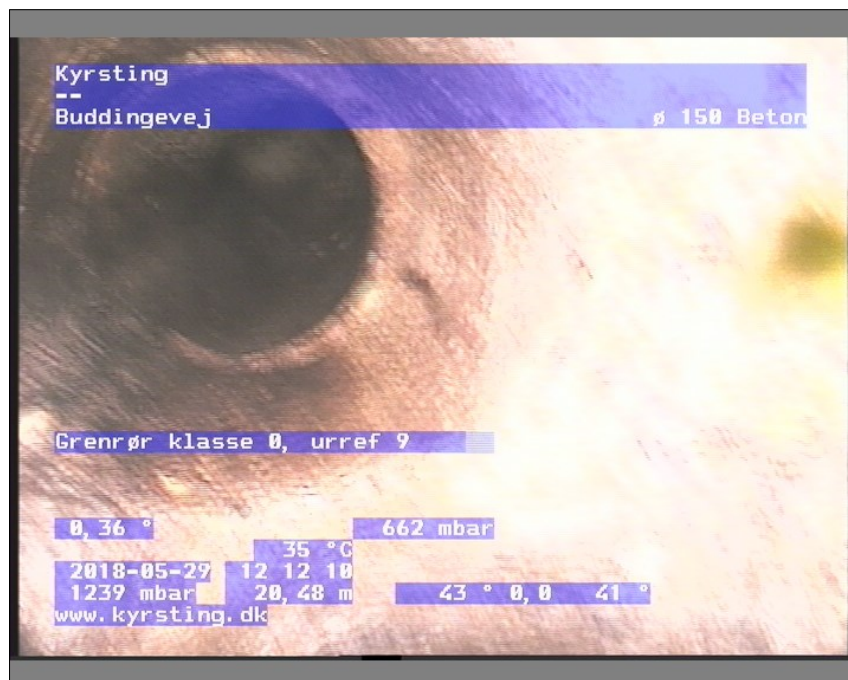
Foto: br 9-br1012122018-29-05-18\_A.JPG, Medie #:: De Engelske \_0, 00:07:10  
20,48m, Grenrør klasse 0, urref 9

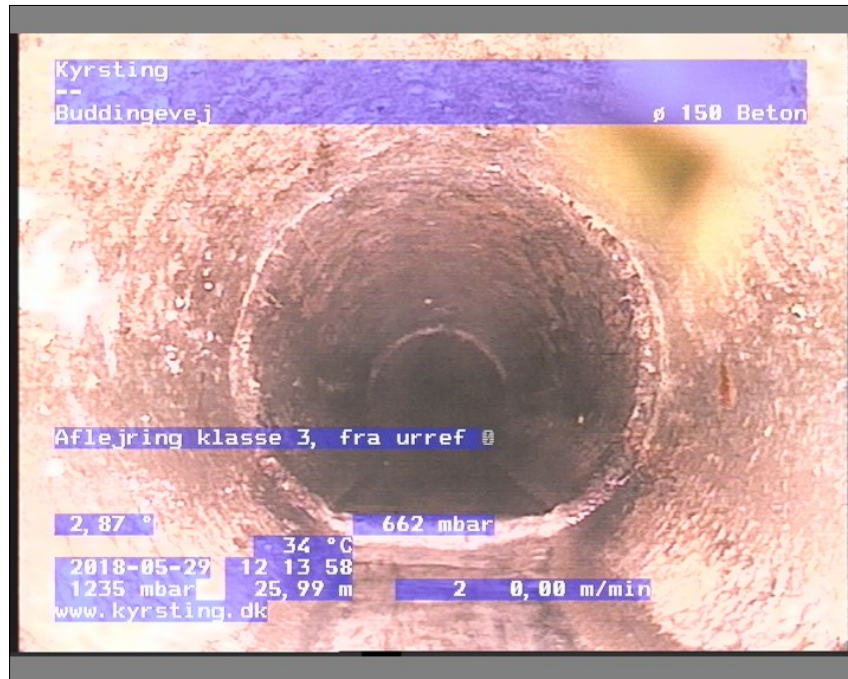
Foto: br 9-br1012140820-29-05-18\_A.JPG, Medie #:: De Engelske \_0, 00:08:43  
25,99m, Aflejrning klasse 3, fra urref 04 til urref 07, Hårde materialer, Fastsiddende, Stop

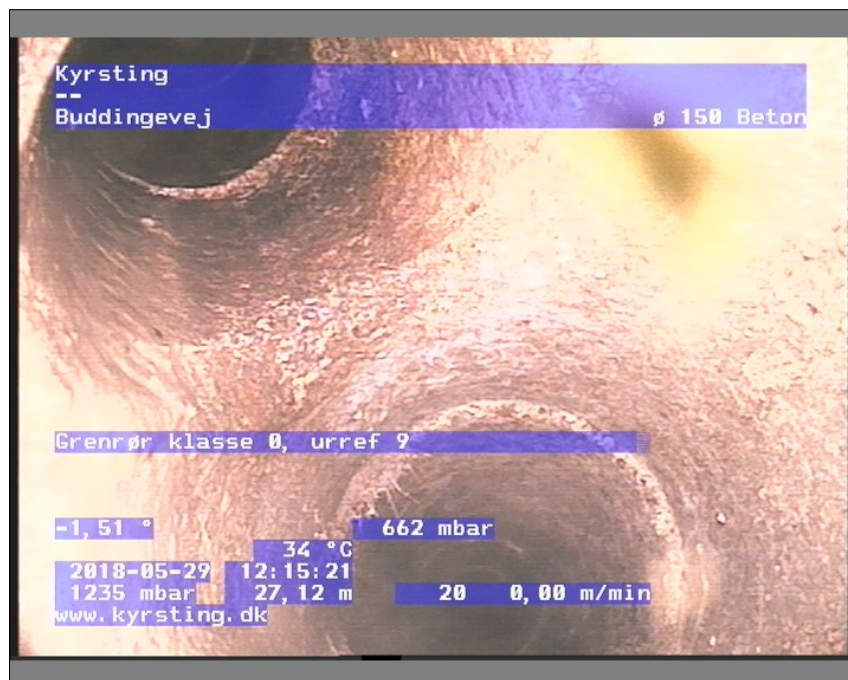
Foto: br 9-br1012153222-29-05-18\_A.JPG, Medie #:: De Engelske \_0, 00:09:38  
27,12m, Grenrør klasse 0, urref 9

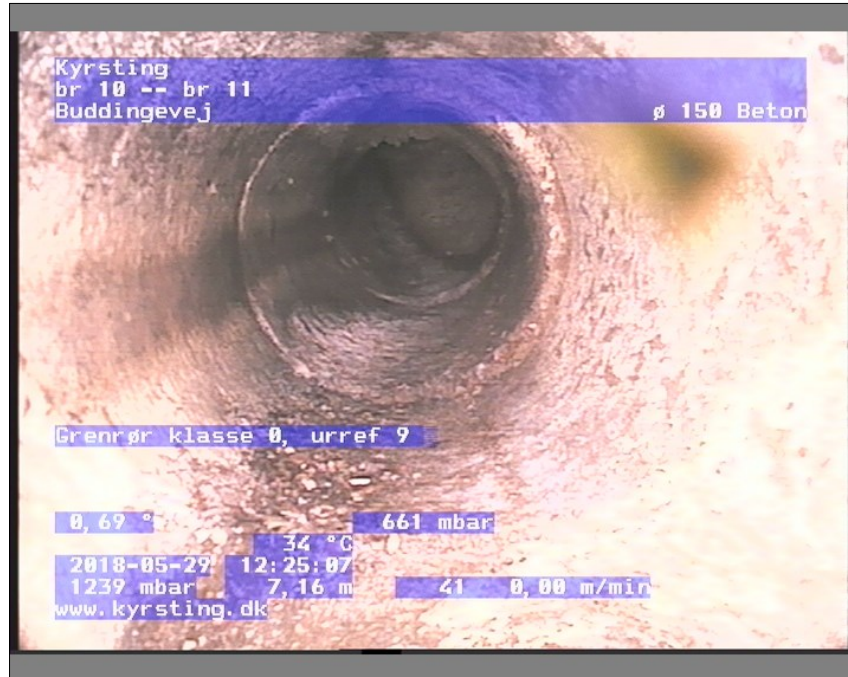
Foto: br 10-br 111225174-29-05-18\_A.JPG, Medie #.: De Engelske \_0, 00:02:15  
7,16m, Grenrør klasse 0, urref 9

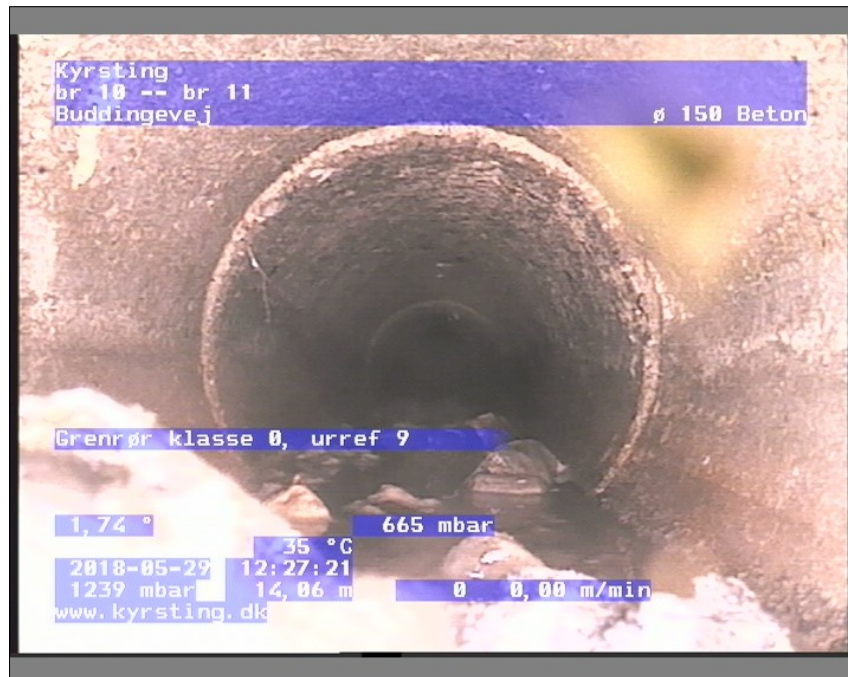
Foto: br 10-br 111227316-29-05-18\_A.JPG, Medie #.: De Engelske \_0, 00:03:55  
14,06m, Grenrør klasse 0, urref 9

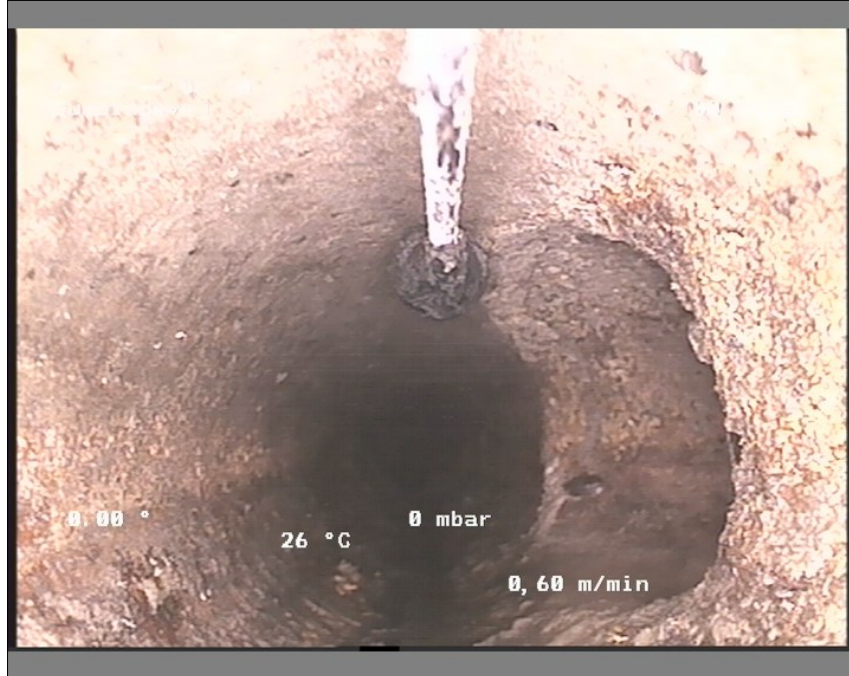
Foto: br 10-br 111332575-29-05-18\_A.JPG, Medie #.: De Engelske \_0, 00:01:59  
13,39m, Grenrør klasse 0, urref 3

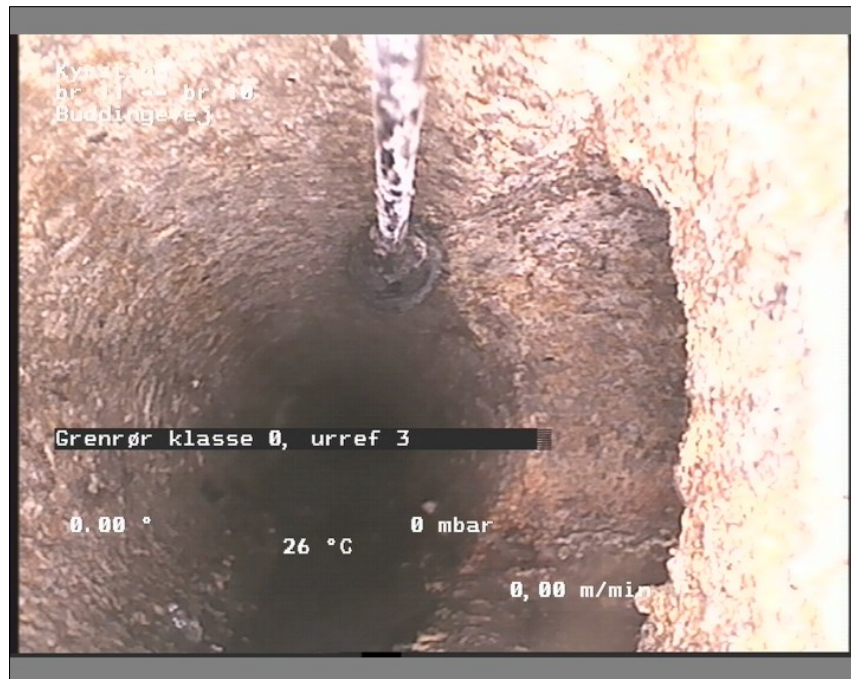
Foto: br 10-br 111334168-29-05-18\_A.JPG, Medie #.: De Engelske \_0, 00:02:58  
19,22m, Grenrør klasse 0, urref 3

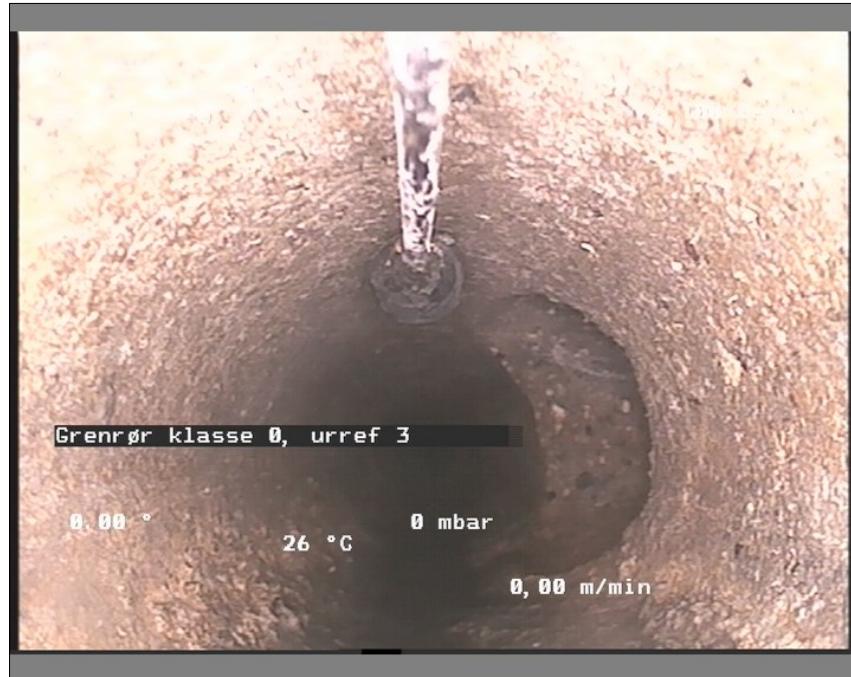
Foto: br 10-br 111335209-29-05-18\_A.JPG, Medie #.: De Engelske \_0, 00:03:55  
26,33m, Grenrør klasse 0, urref 3

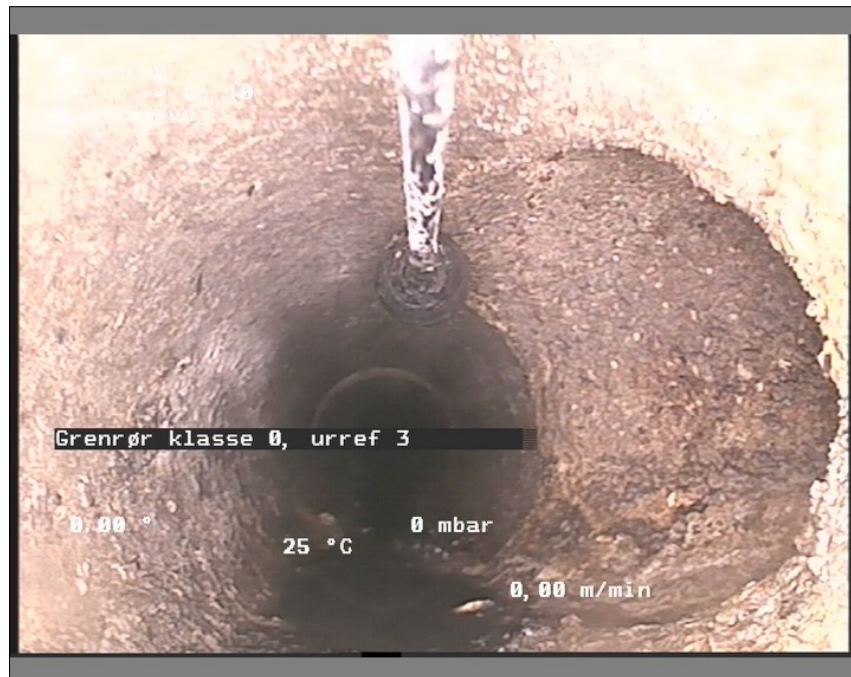
Foto: br 10-br 1113362510-29-05-18\_A.JPG, Medie #.: De Engelske \_0, 00:04:49  
33,43m, Grenrør klasse 0, urref 3

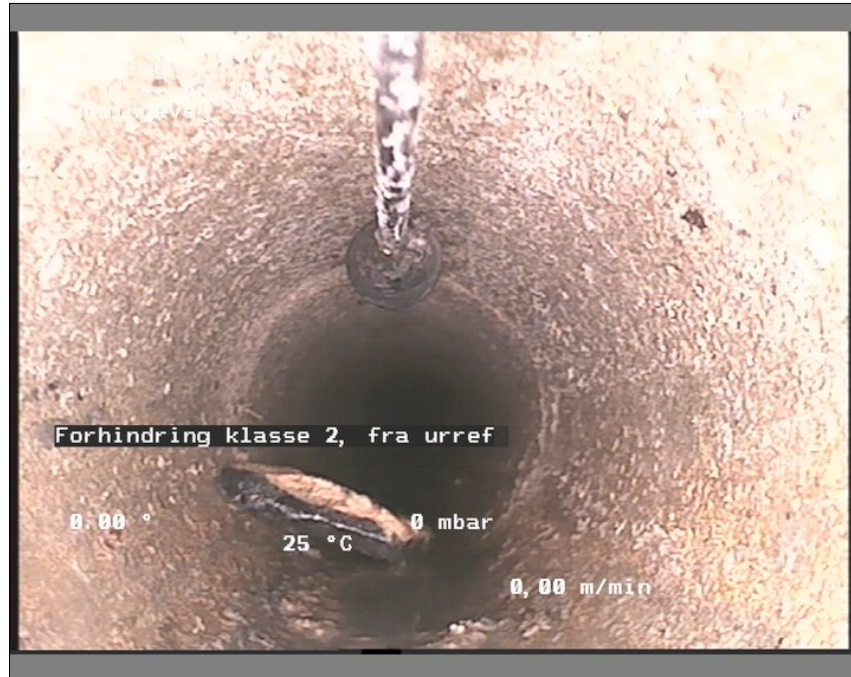
Foto: br 10-br 1113382312-29-05-18\_A.JPG, Medie #: De Engelske \_0, 00:05:25  
35,83m, Forhindring klasse 2, fra urref 6 til urref 9, Genstand i bundløb, Forhindring er af anden type

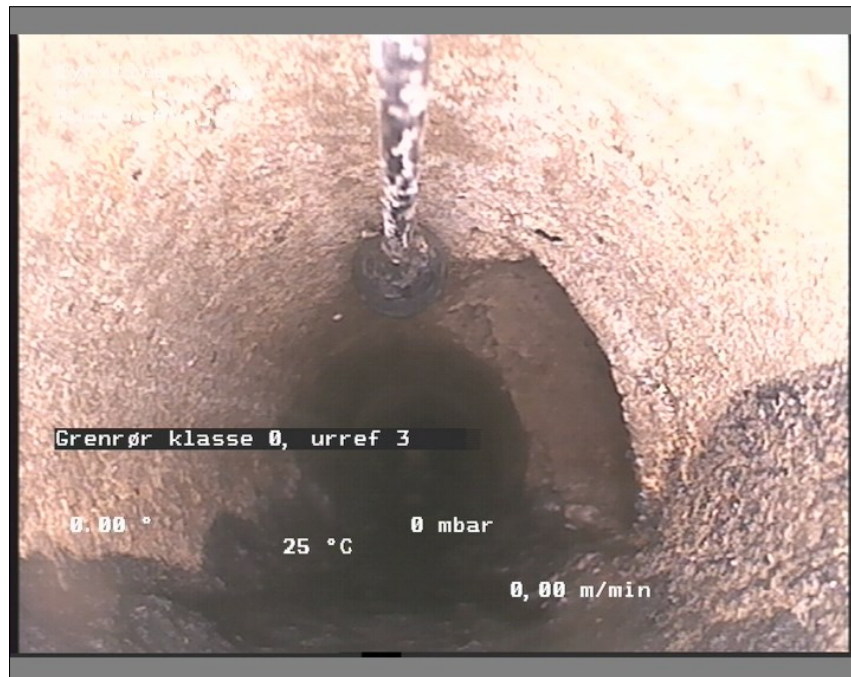
Foto: br 10-br 1113394514-29-05-18\_A.JPG, Medie #: De Engelske \_0, 00:06:31  
40,14m, Grenrør klasse 0, urref 3

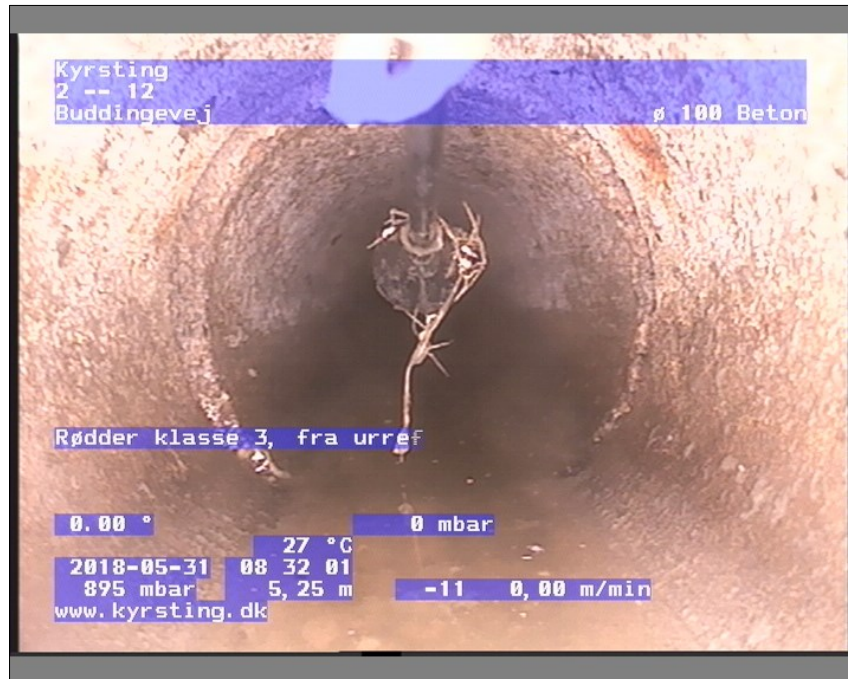
Foto: 2-1208321610-29-05-18\_A.JPG, Medie #: De Engelske \_0, 00:05:48  
5,25m, Rødder klasse 3, fra urref 01 til urref 12, Fine rødder, Stop

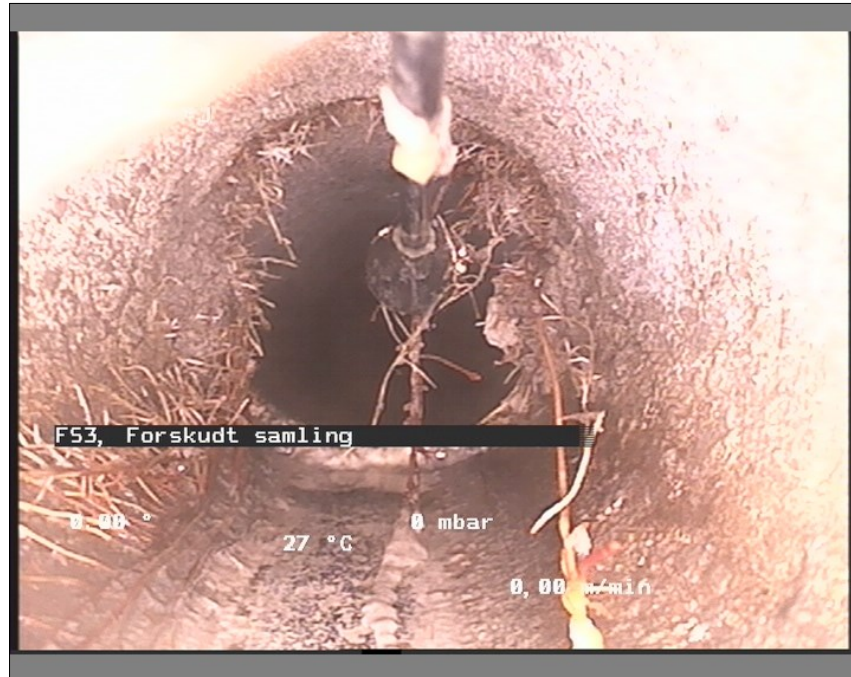
Foto: 2-1208433421-29-05-18\_A.JPG, Medie #.: De Engelske \_0, 00:01:18  
12,07m, FS3, Forskudt samling

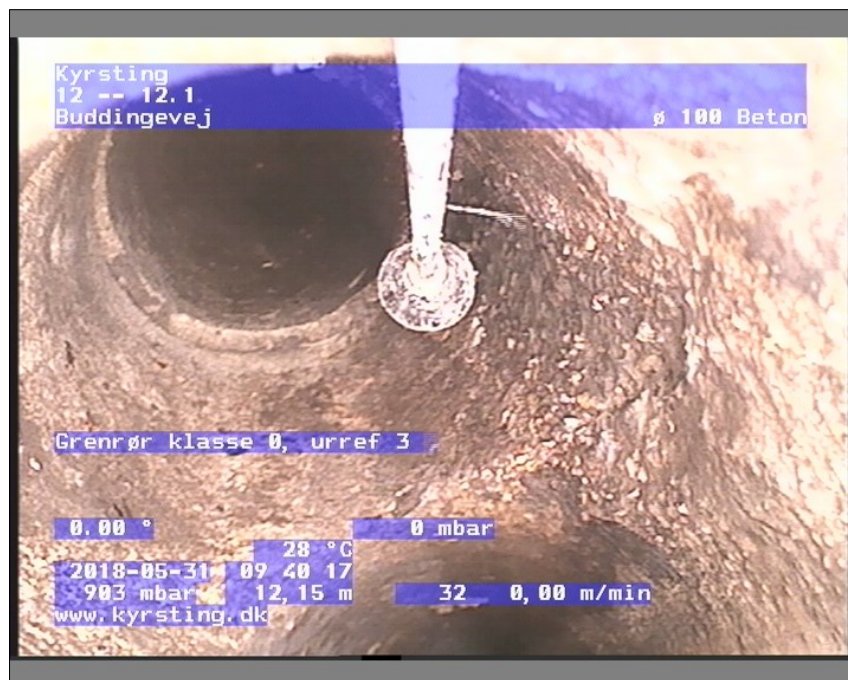
Foto: 12-12.109403312-29-05-18\_A.JPG, Medie #.: De Engelske \_0, 00:07:20  
12,15m, Grenrør klasse 0, urref 3

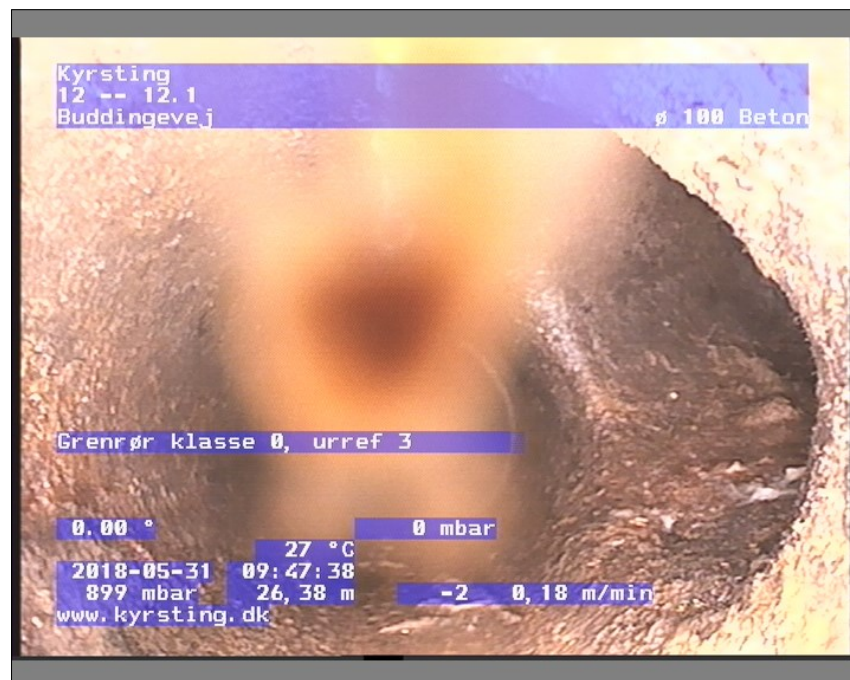
Foto: 12-12.109475424-29-05-18\_A.JPG, Medie #: De Engelske \_0, 00:12:47  
26,39m, Grenrør klasse 0, urref 3

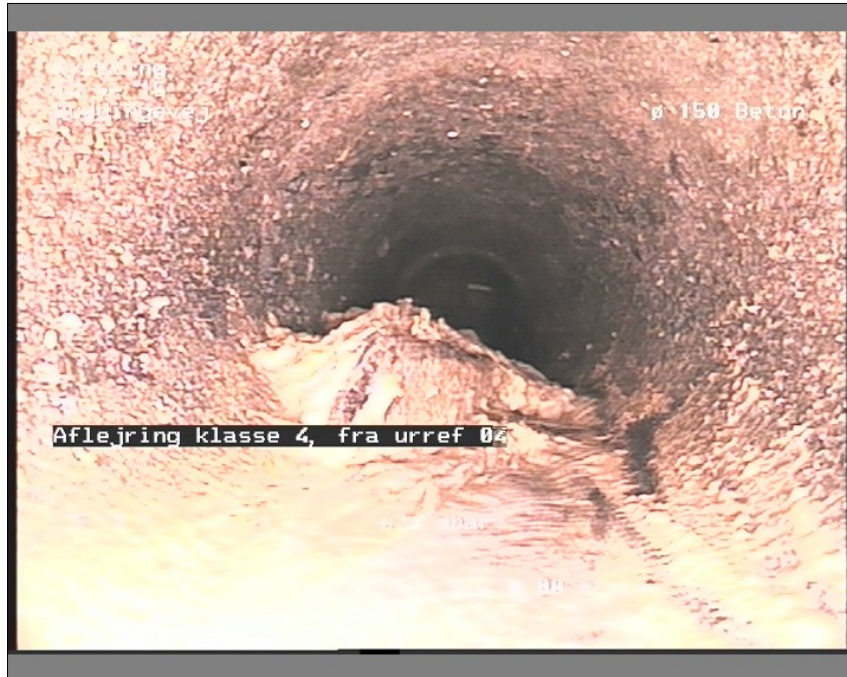
Foto: 14-151033278-29-05-18\_A.JPG, Medie #: De Engelske \_0, 00:05:25  
11,16m, Aflejrning klasse 4, fra urref 04 til urref 08, Hårde materialer / skal cuttes væk

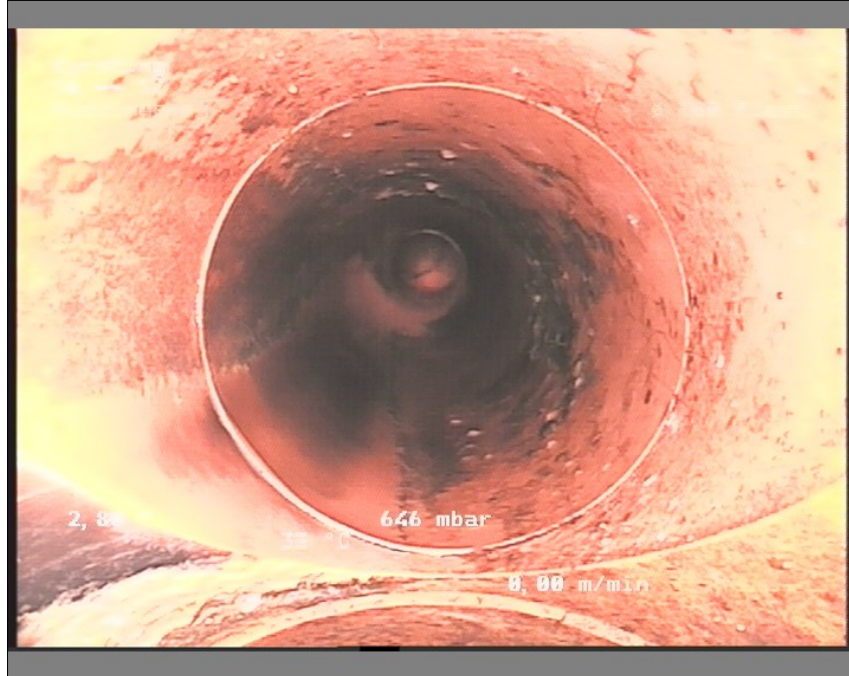
Foto: 16-171059343-29-05-18\_A.JPG, Medie #.: De Engelske \_0, 00:01:20  
1,35m, Grenrør klasse 0, urref 10

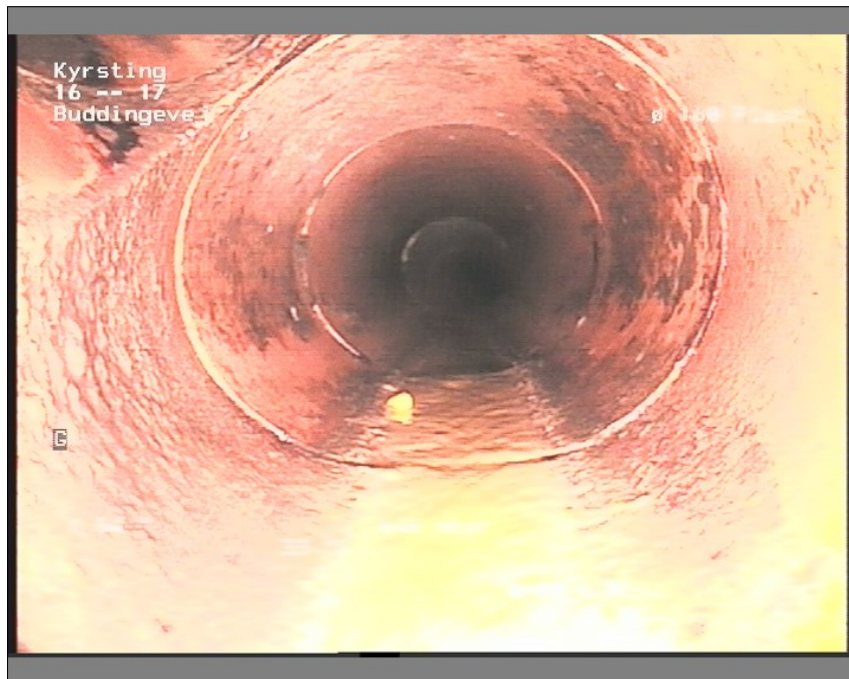
Foto: 16-171100545-29-05-18\_A.JPG, Medie #.: De Engelske \_0, 00:02:01  
1,76m, Grenrør klasse 0, urref 11

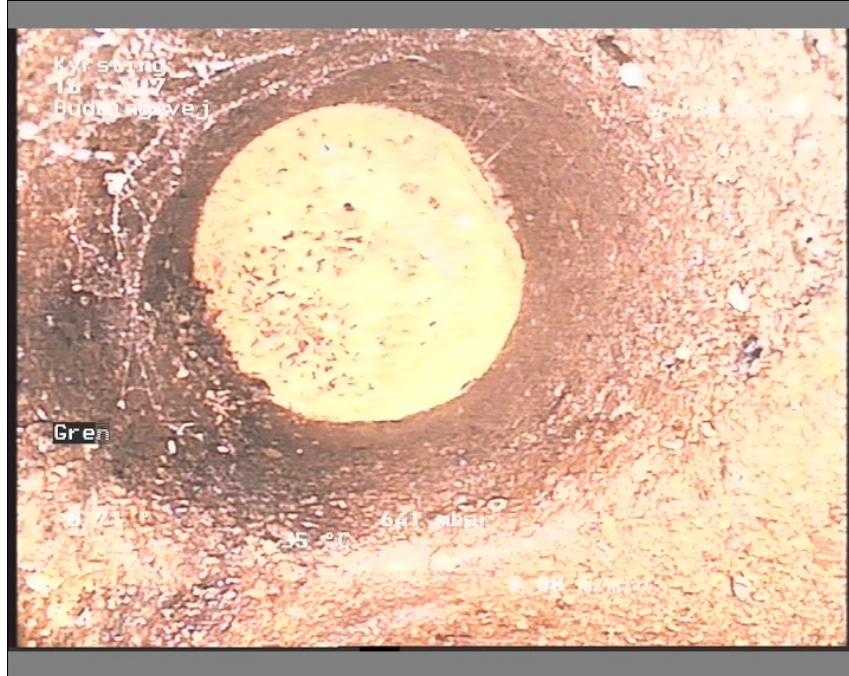
Foto: 16-1711240517-29-05-18\_A.JPG, Medie #:: De Engelske \_0, 00:00:37  
13,07m, Grenrør klasse 0, urref 10, Stiktilslutning er afproppet

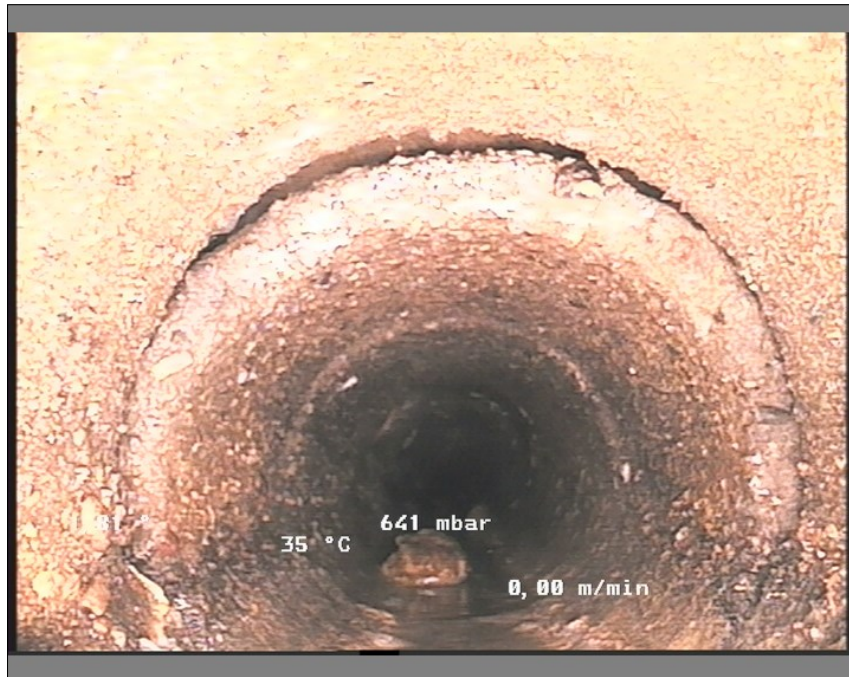
Foto: 16-1711250618-29-05-18\_A.JPG, Medie #:: De Engelske \_0, 00:00:37  
14,4m, FS3, Åben samling

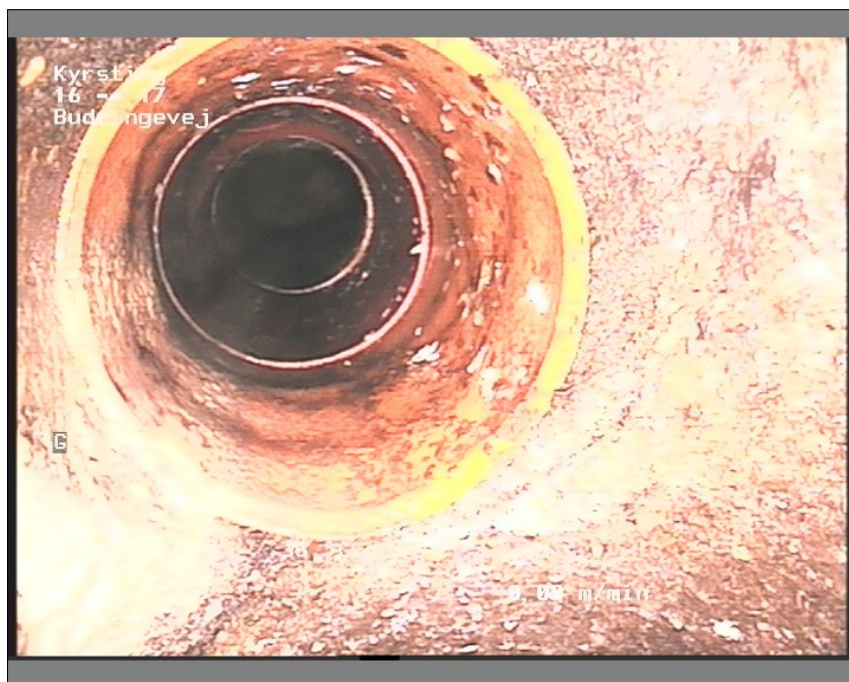
Foto: 16-1711260821-29-05-18\_A.JPG, Medie #:: De Engelske \_0, 00:00:37  
15,07m, Grenrør klasse 0, urref 10

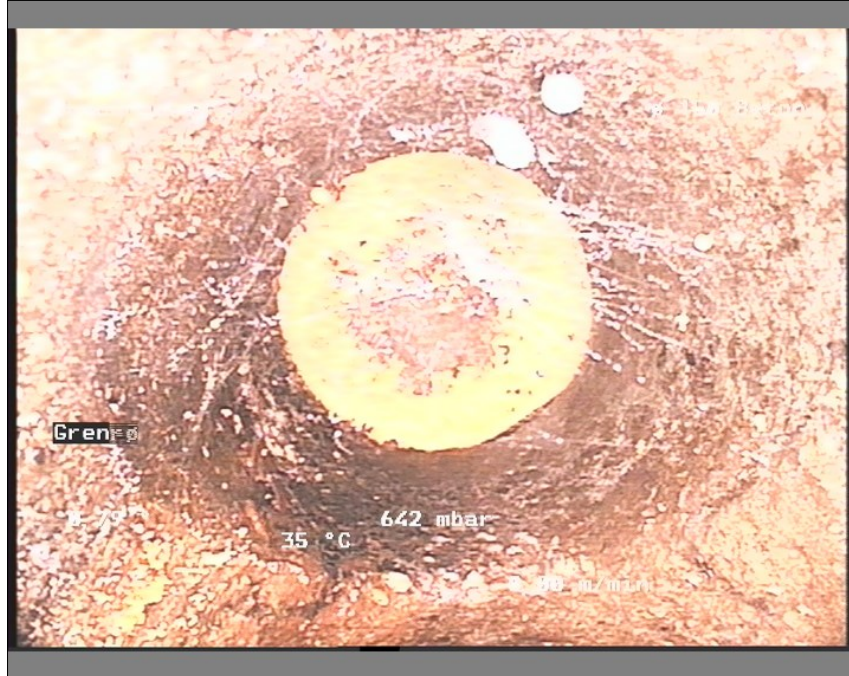
Foto: 16-1711283227-29-05-18\_A.JPG, Medie #:: De Engelske \_0, 00:00:37  
20,01m, Grenrør klasse 0, urref 10, Stiktilslutning er afproppet

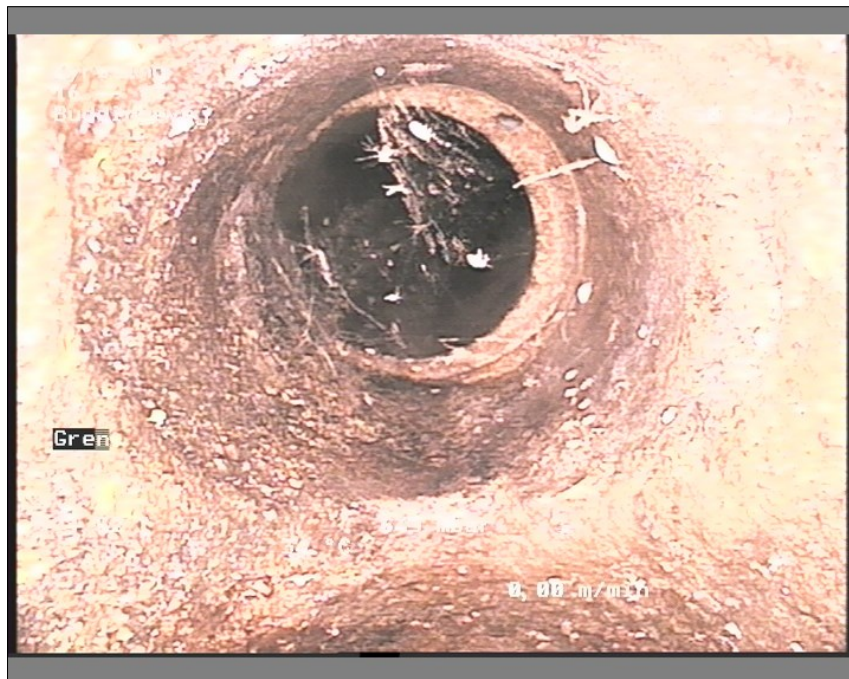
Foto: 16-1711291728-29-05-18\_A.JPG, Medie #:: De Engelske \_0, 00:00:37  
22m, Grenrør klasse 0, urref 10 / fs 3 i tilslutning

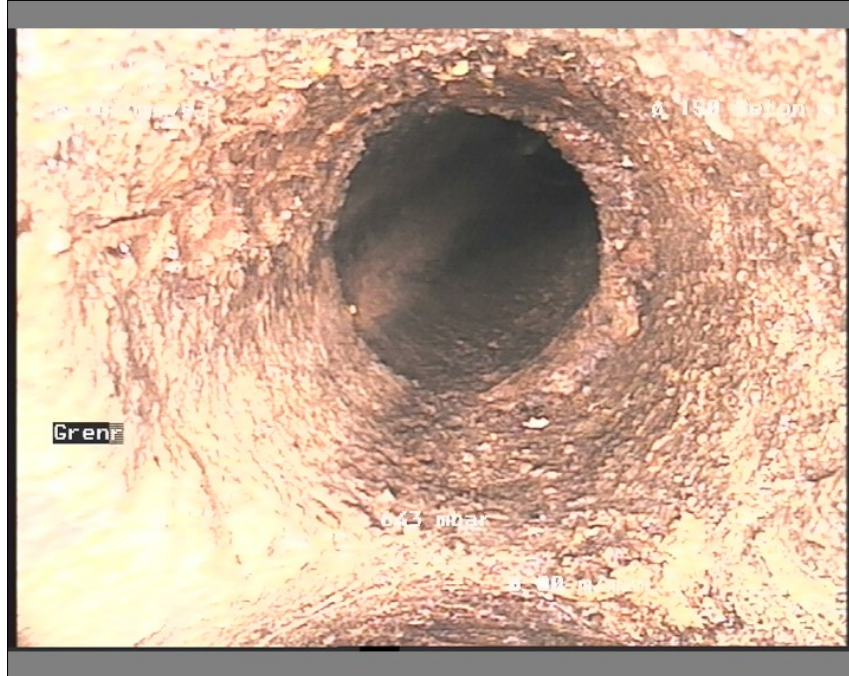
Foto: 16-1711305532-29-05-18\_A.JPG, Medie #:: De Engelske \_0, 00:00:37  
22,41m, Grenrør klasse 0, urref 10 / fs 3

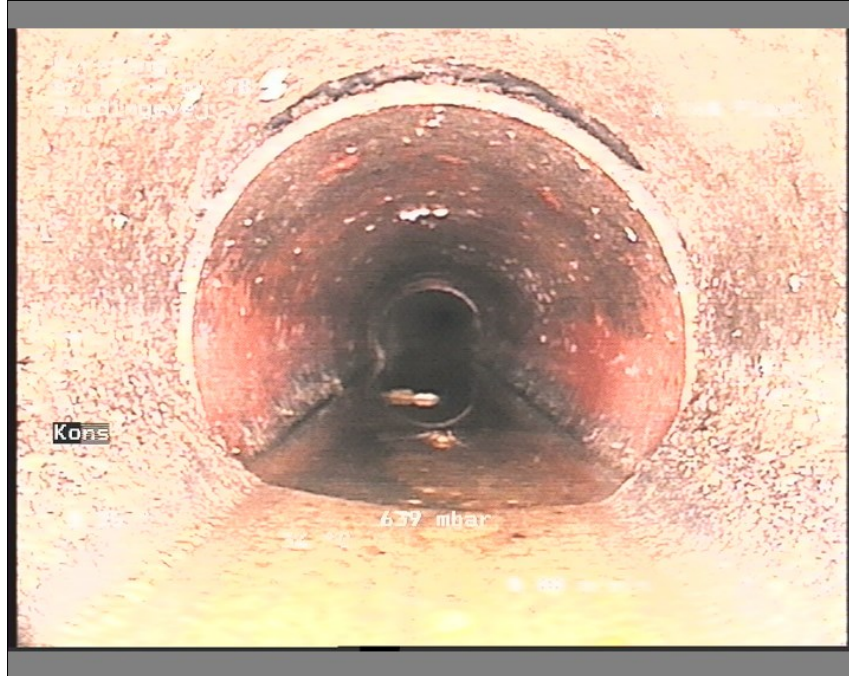
Foto: br 17-br 181142464-29-05-18\_A.JPG, Medie #: De Engelske \_0, 00:00:15  
1,29m, Konstruktionsændring klasse 3, Dimensionsændring, Materialeændring

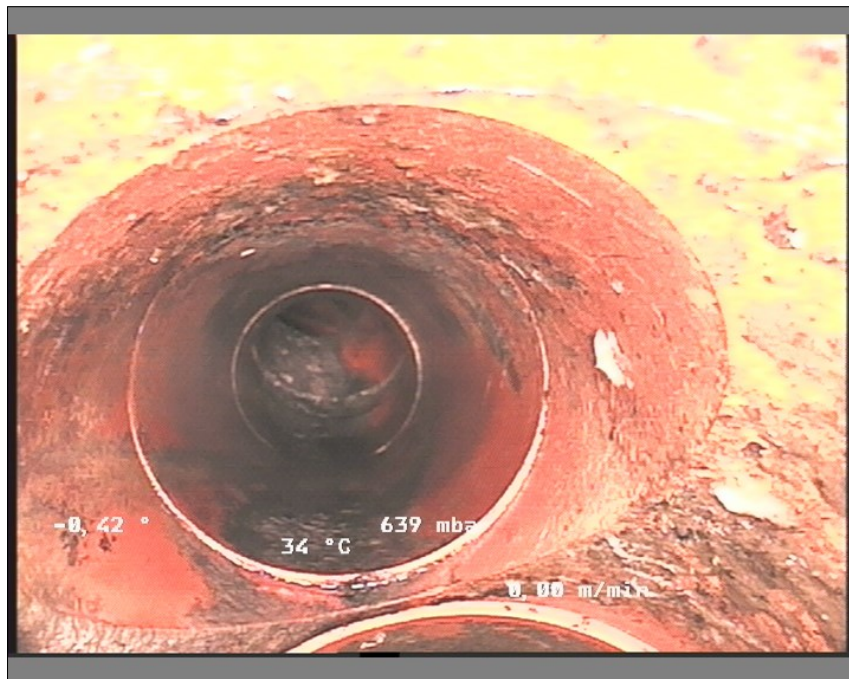
Foto: br 17-br 181143215-29-05-18\_A.JPG, Medie #: De Engelske \_0, 00:00:38  
2,31m, Grennrør klasse 0, urref 11

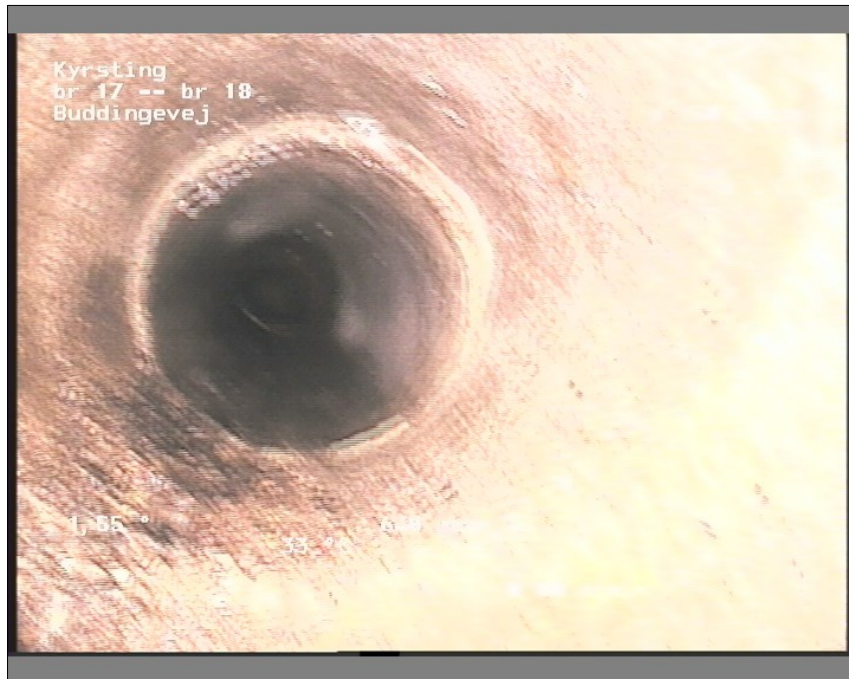
Foto: br 17-br 1811462711-29-05-18\_A.JPG, Medie #: De Engelske \_0, 00:02:39  
8,69m, Grenrør klasse 0, urref 10

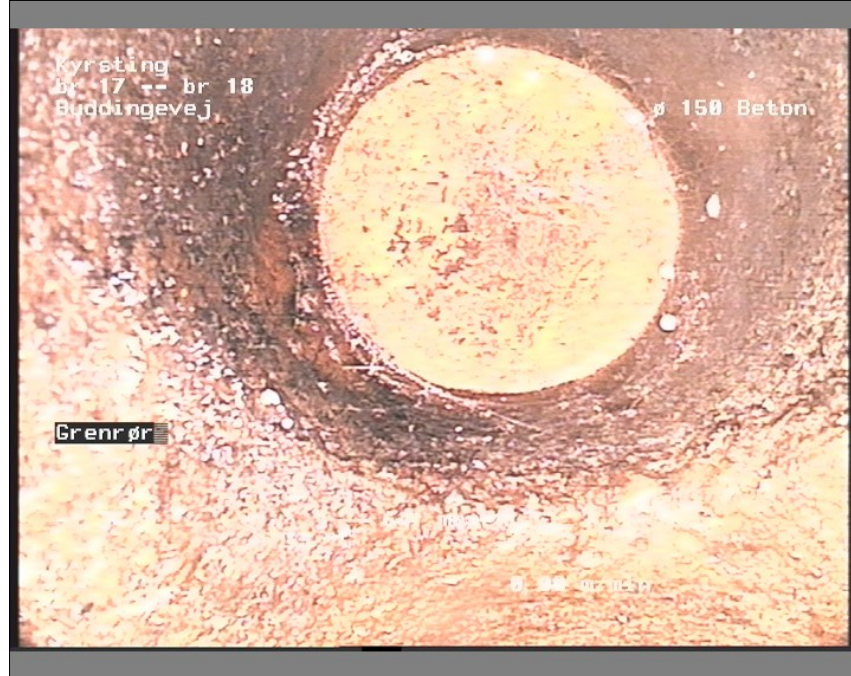
Foto: br 17-br 1811502117-29-05-18\_A.JPG, Medie #: De Engelske \_0, 00:05:14  
13,94m, Grenrør klasse 0, urref 10, Stiktilslutning er afproppet

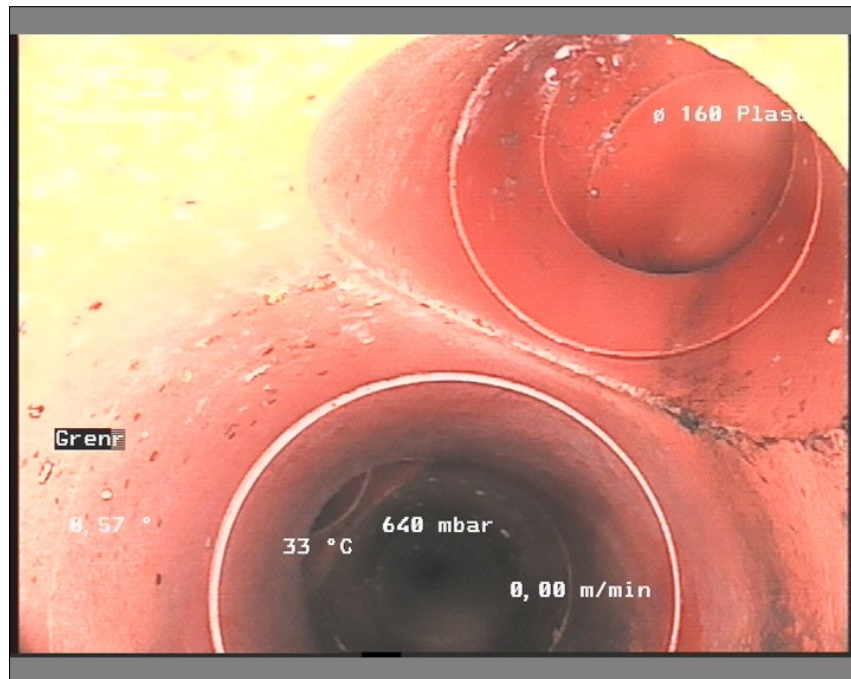
Foto: br 17-br 1811570720-29-05-18\_A.JPG, Medie #: De Engelske \_0, 00:06:31  
16,37m, Grenrør klasse 0, urref 2

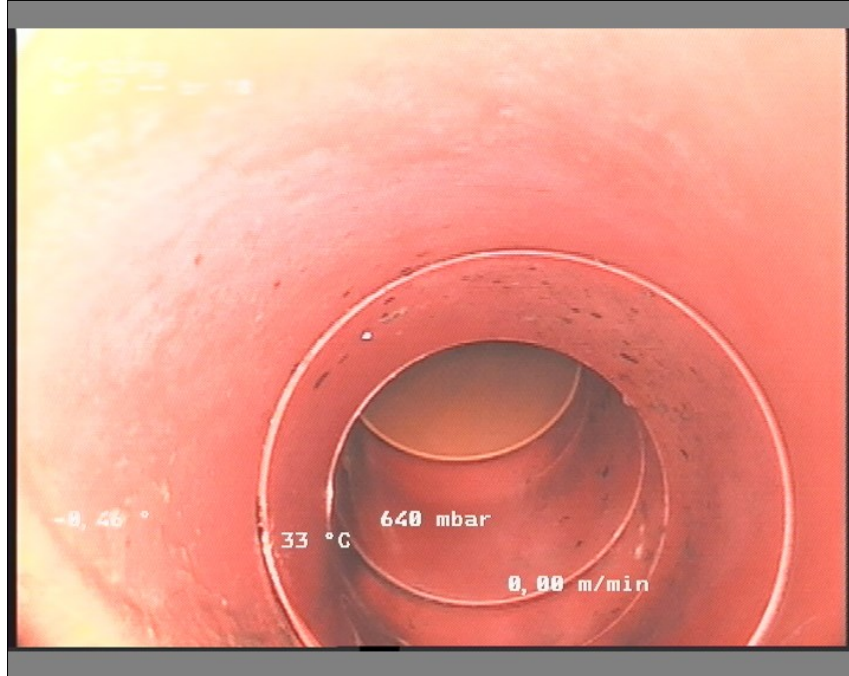
Foto: br 17-br 1811572621-29-05-18\_A.JPG, Medie #: De Engelske \_0, 00:06:40  
16,84m, Grenrør klasse 0, urref 10

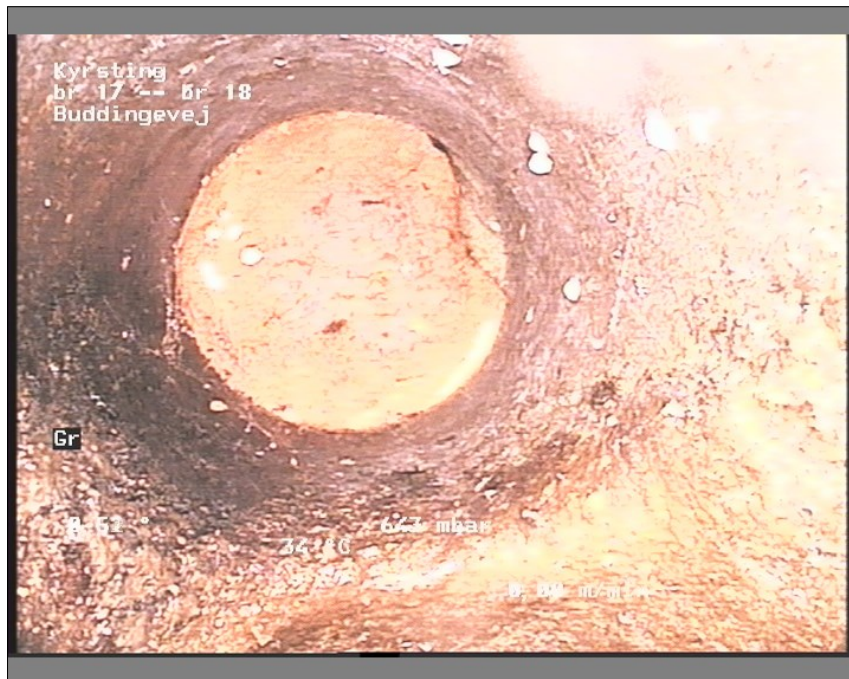
Foto: br 17-br 1811594025-29-05-18\_A.JPG, Medie #: De Engelske \_0, 00:07:53  
20,87m, Grenrør klasse 0, urref 10, Stiktilslutning er afproppet / udgig til jord

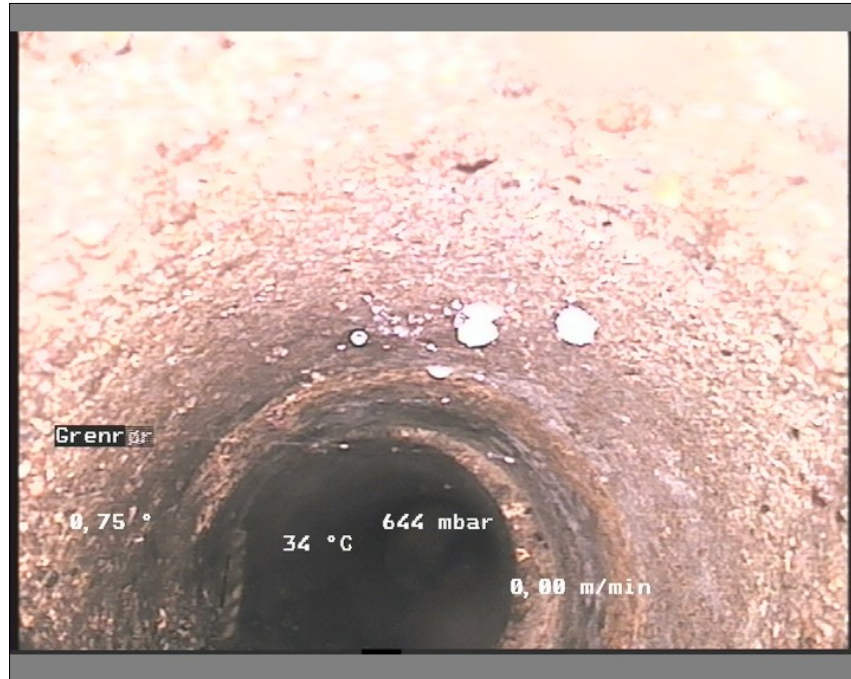
Foto: br 17-br 1812001426-29-05-18\_A.JPG, Medie #.: De Engelske \_0, 00:08:14  
22,69m, Grenrør klasse 0, urref 10

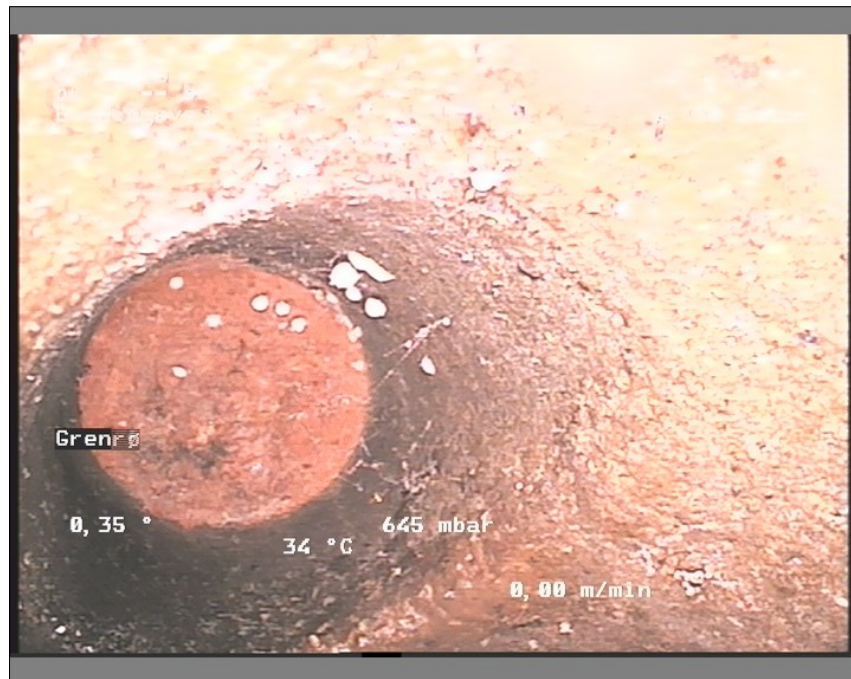
Foto: br 17-br 1812052138-29-05-18\_A.JPG, Medie #: De Engelske \_0, 00:10:56  
27,94m, Grenrør klasse 0, urref 10, Stiktilslutning er afproppet

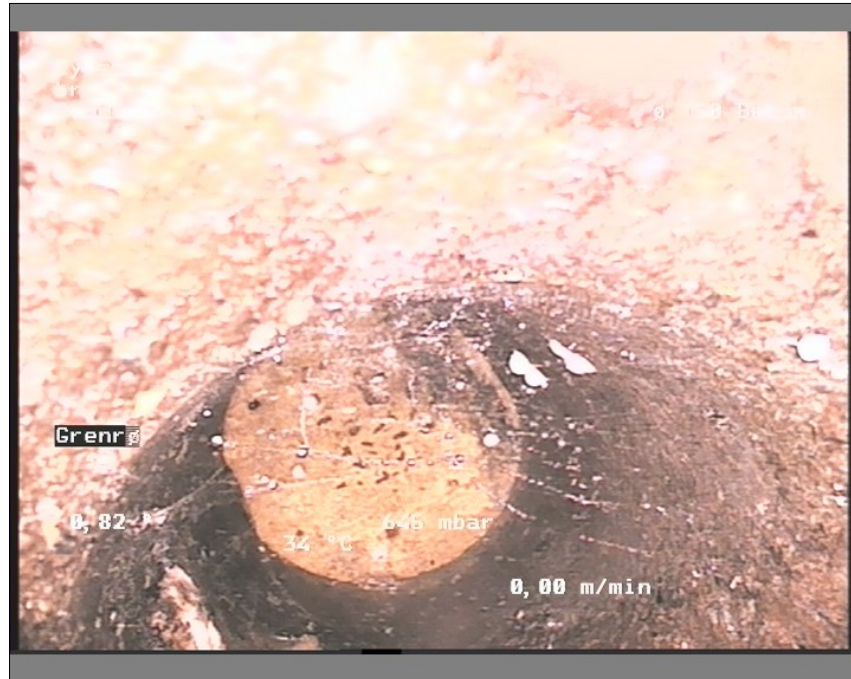
Foto: br 17-br 181205239-29-05-18\_A.JPG, Medie #: De Engelske \_0, 00:11:12  
28,4m, Grenrør klasse 0, urref 10, Stiktilslutning er afproppet

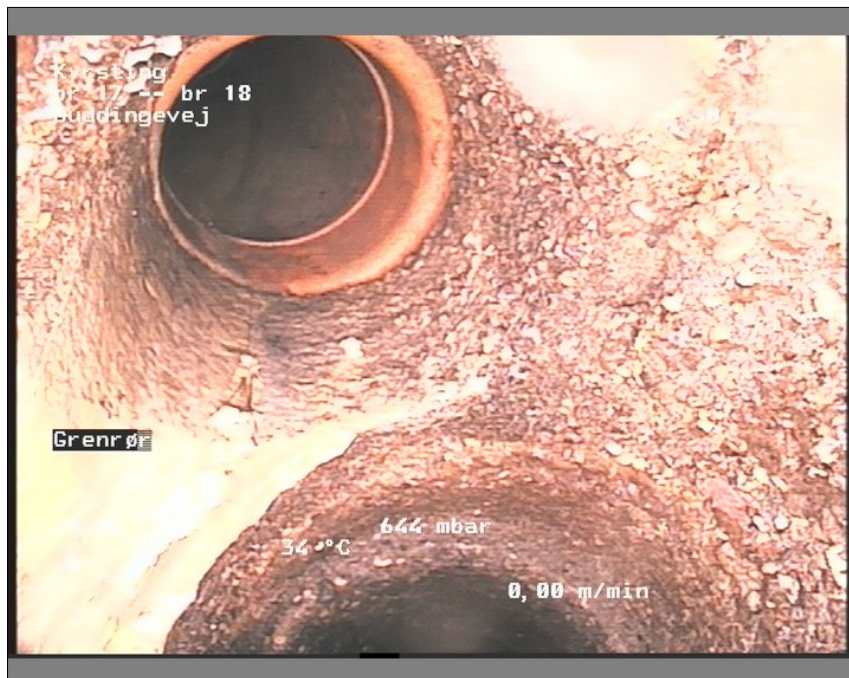
Foto: br 17-br 1812093541-29-05-18\_A.JPG, Medie #.: De Engelske \_0, 00:14:06  
30,54m, Grenrør klasse 0, urref 10

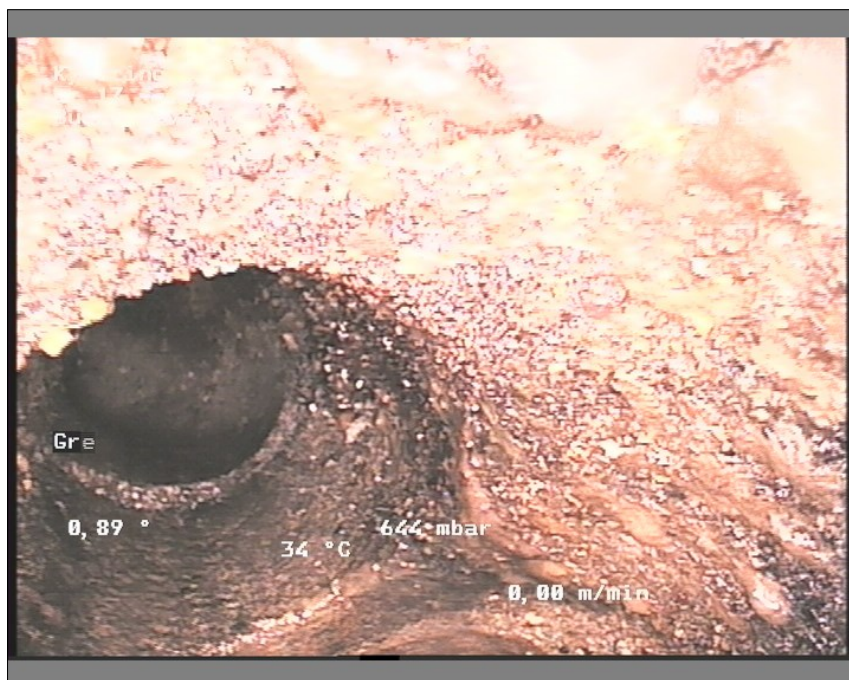
Foto: br 17-br 1812100042-29-05-18\_A.JPG, Medie #.: De Engelske \_0, 00:14:22  
31m, Grenrør klasse 0, urref 11

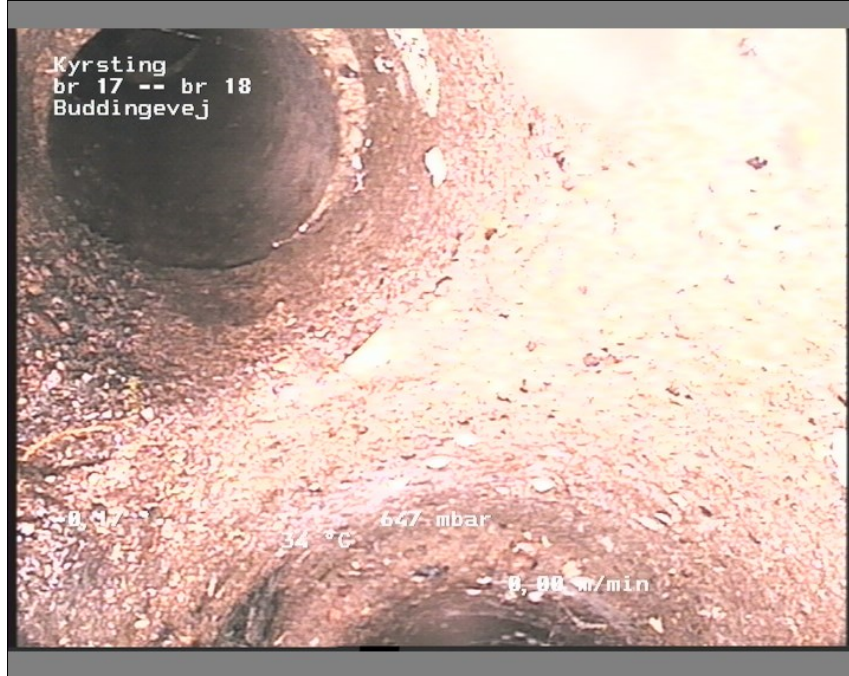
Foto: br 17-br 1812110144-29-05-18\_A.JPG, Medie #.: De Engelske \_0, 00:15:10  
35,02m, Grenrør klasse 0, urref 10
