## Projekt Statistik / Inspektion: af

Sagsnavn:  
**De Engelske rækkehuse**Dato  
29-05-2018

## Simpel TV-Rapport / Inspektion: af

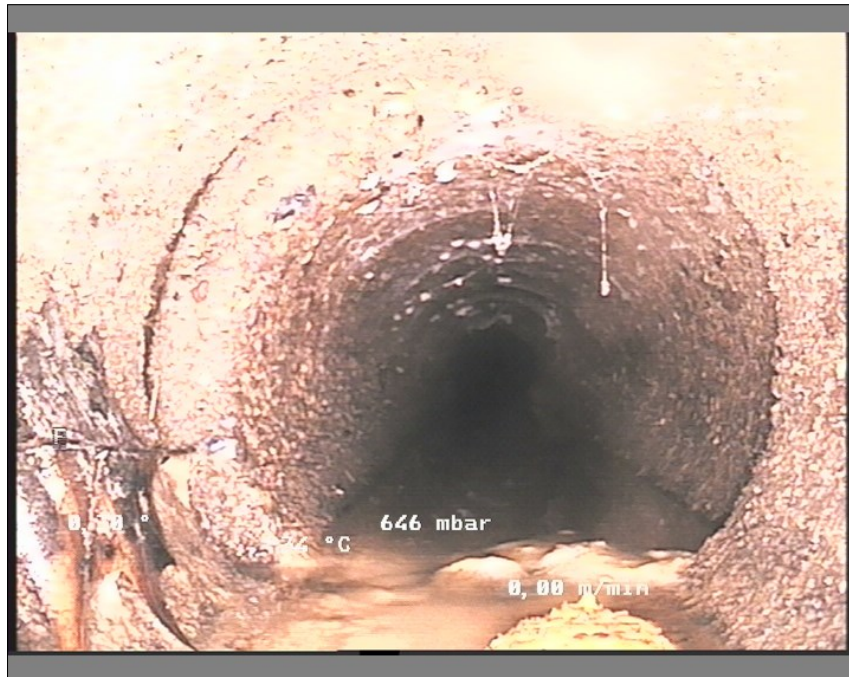
Foto: br 17-br 1812112045-29-05-18\_A.JPG, Medie #.: De Engelske \_0, 00:15:16  
35,14m, FS3, Forskudt samling

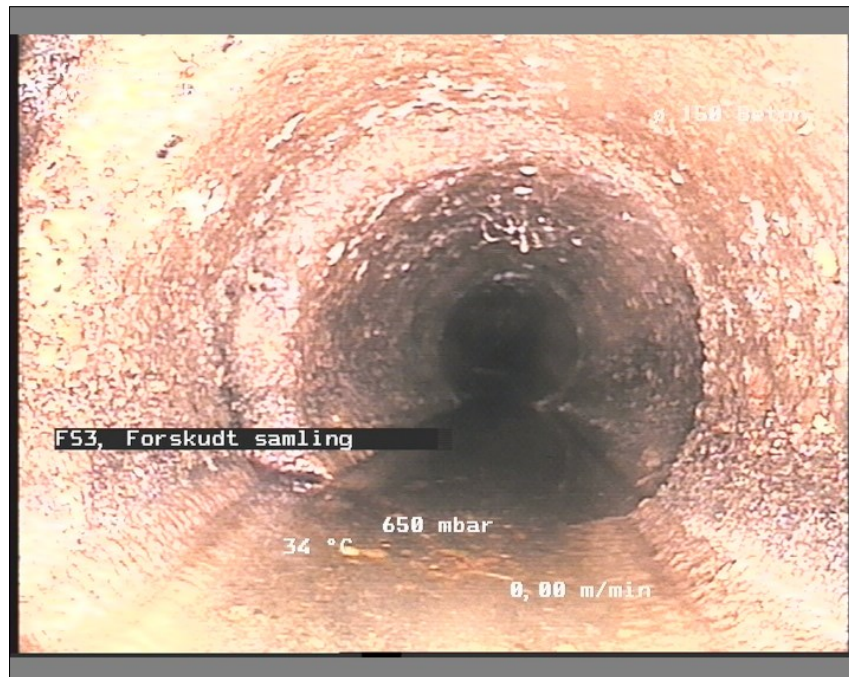
Foto: br 18-br1912263313-29-05-18\_A.JPG, Medie #:: De Engelske \_0, 00:04:33  
8,48m, FS3, Forskudt samling

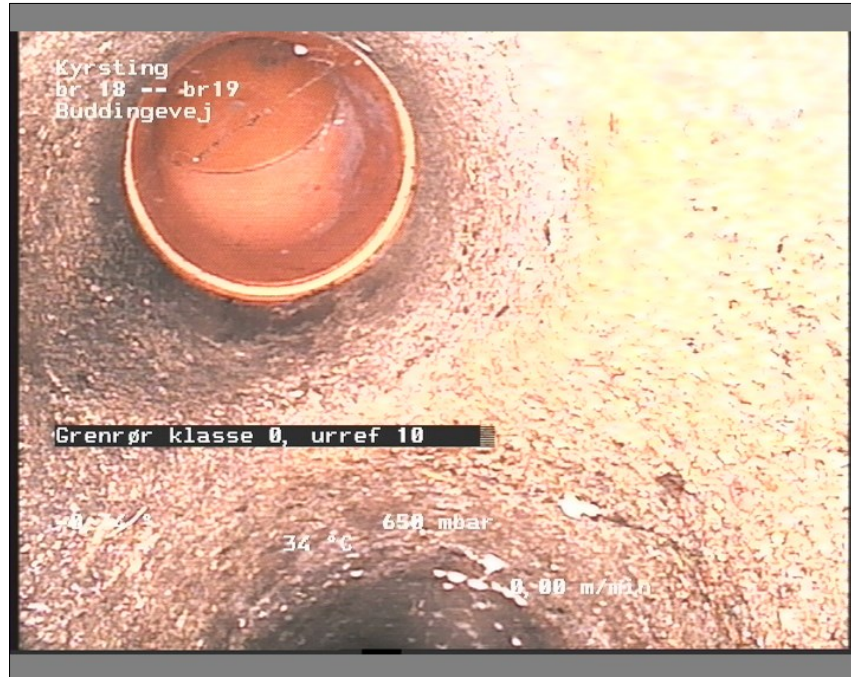
Foto: br 18-br1912271214-29-05-18\_A.JPG, Medie #:: De Engelske \_0, 00:05:03  
8,88m, Grenrør klasse 0, urref 10

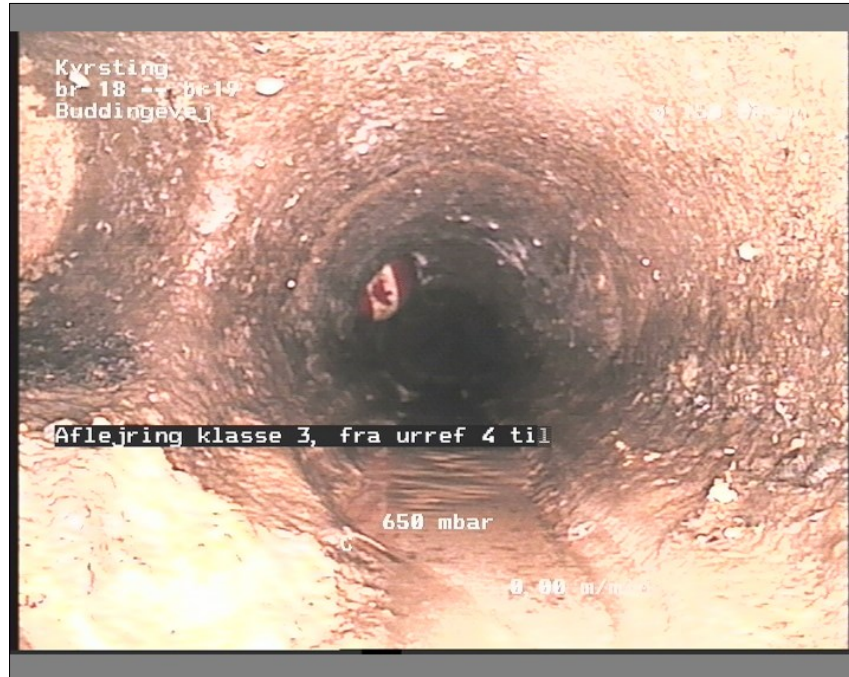
Foto: br 18-br1912293218-29-05-18\_A.JPG, Medie #:: De Engelske \_0, 00:06:11  
14,55m, Aflejring klasse 3, fra urref 4 til urref 8, Hårde materialer, Fastsiddende, Start

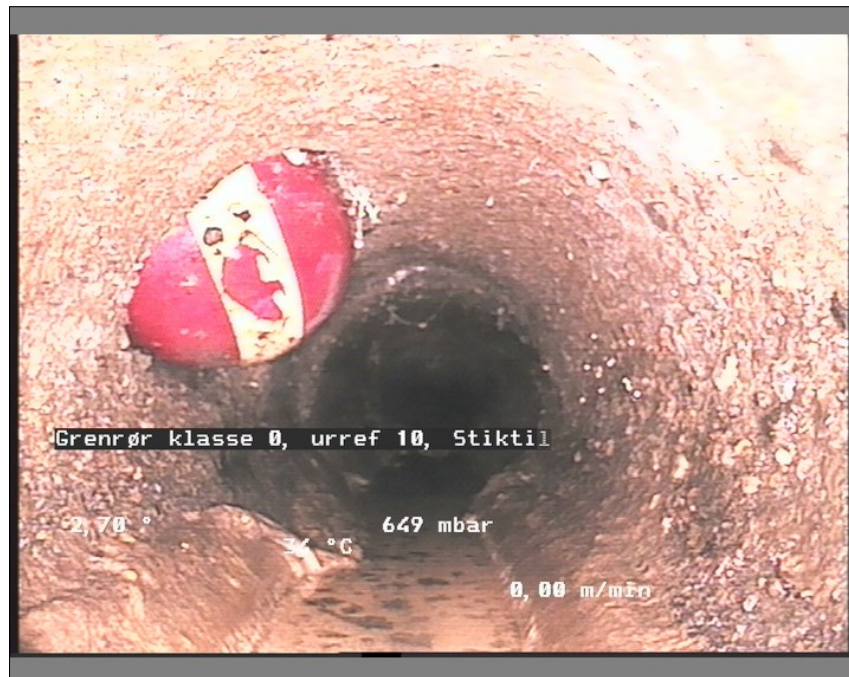
Foto: br 18-br1912304620-29-05-18\_A.JPG, Medie #:: De Engelske \_0, 00:06:49  
15,2m, Grenrør klasse 0, urref 10, Stiktilslutning er afproppet / stikker ind i røret

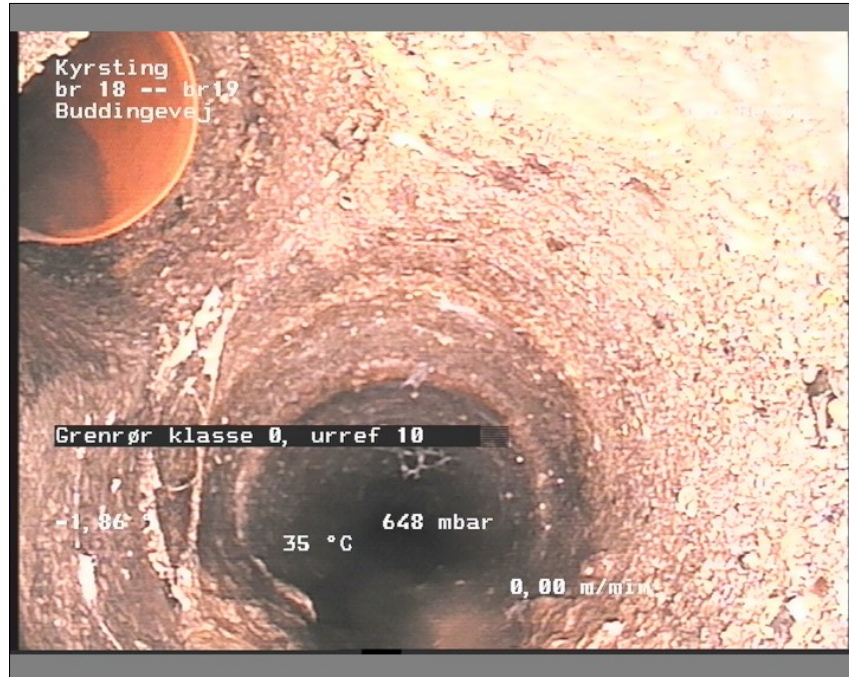
Foto: br 18-br1912312521-29-05-18\_A.JPG, Medie #:: De Engelske \_0, 00:07:13  
15,64m, Grenrør klasse 0, urref 10

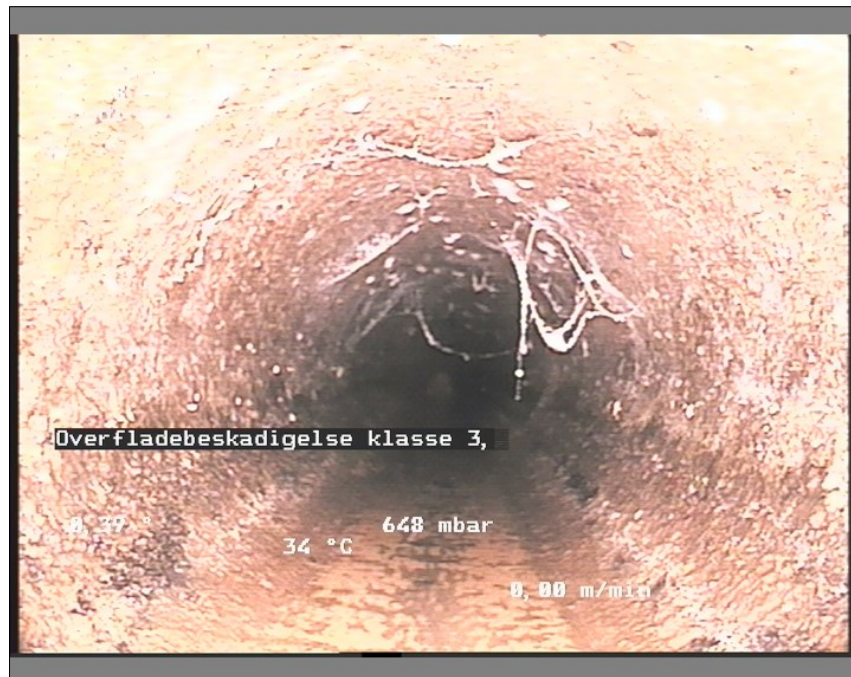
Foto: br 18-br1912324125-29-05-18\_A.JPG, Medie #:: De Engelske \_0, 00:07:50  
18,12m, Overfladebeskadigelse klasse 3, fra urref 01 til urref 12, Stop

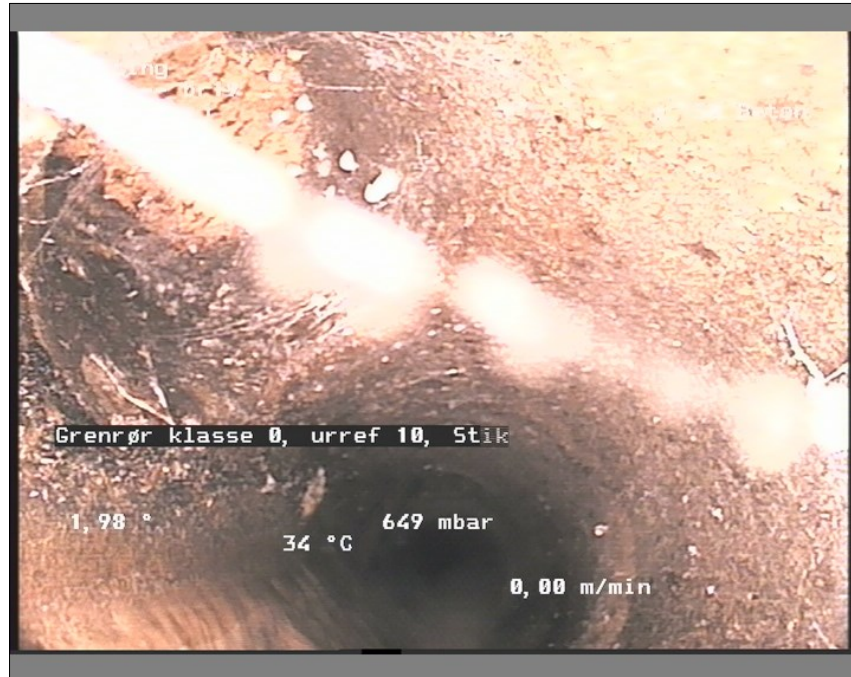
Foto: br 18-br1912343930-29-05-18\_A.JPG, Medie #:: De Engelske \_0, 00:08:50  
21,64m, Grenrør klasse 0, urref 10, Stikttilslutning er afproppet

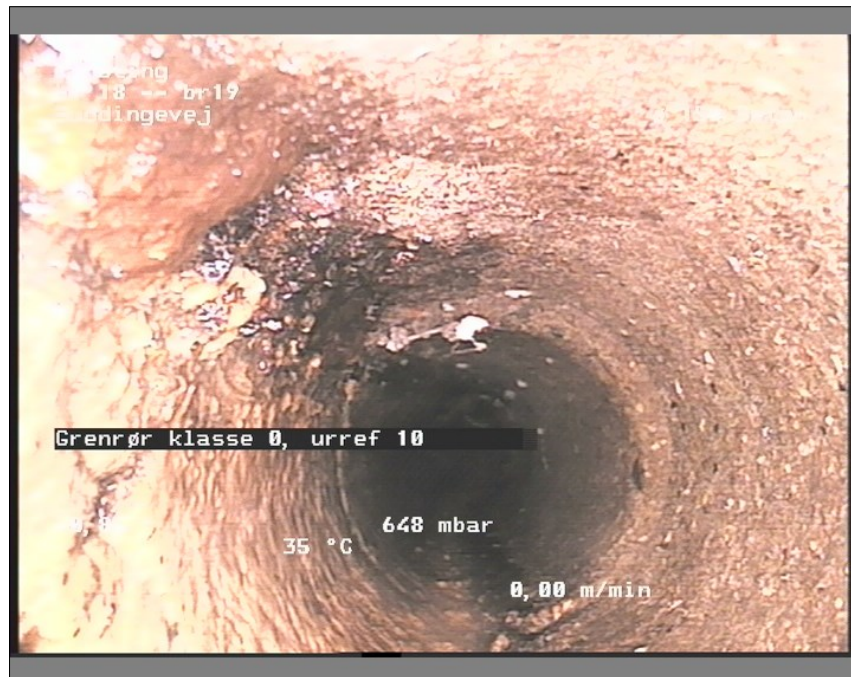
Foto: br 18-br1912351431-29-05-18\_A.JPG, Medie #:: De Engelske \_0, 00:09:12  
22,18m, Grenrør klasse 0, urref 10

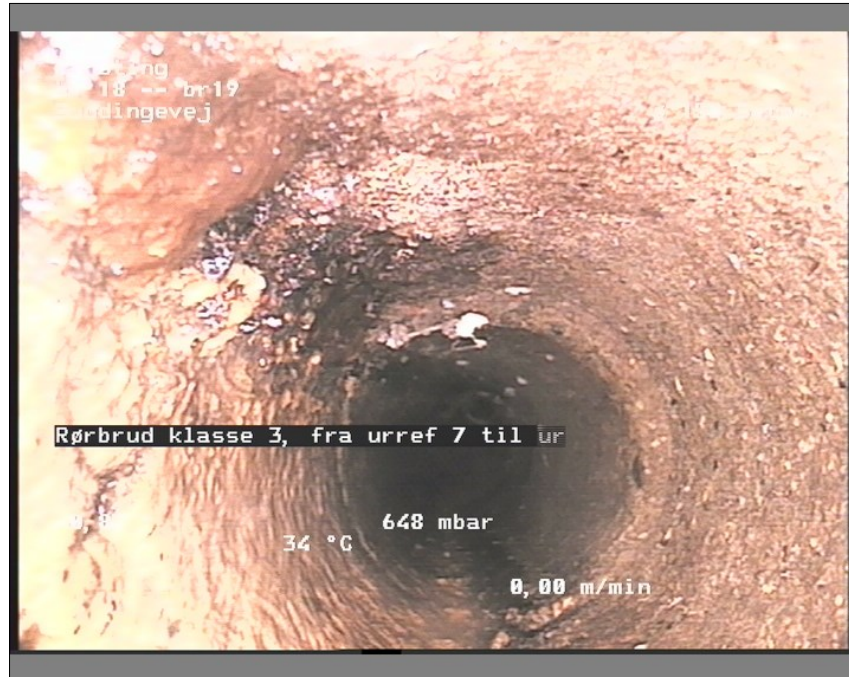
00:08:50	18_30	21,64																						GR		10	A		
00:09:12	18_31	22,18																						GR		10			
00:09:14	18_32	22,18											RB													07 - 10	B	gr foring

Foto: br 18-br1912354532-29-05-18\_A.JPG, Medie #:: De Engelske \_0, 00:09:14  
22,18m, Rørbrud klasse 3, fra urref 7 til urref 10, Brud / gr foring

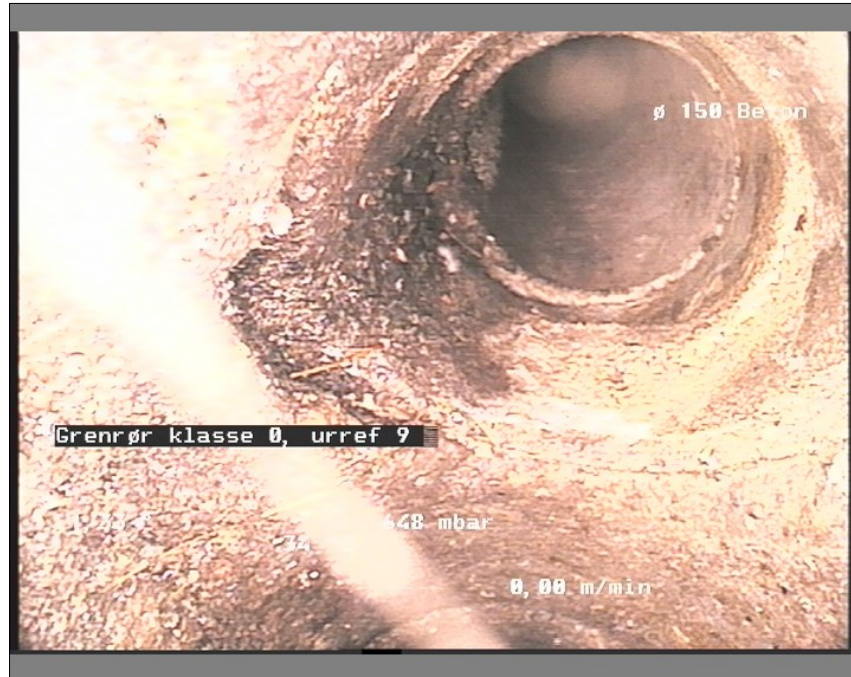
Foto: br 18-br1912372234-29-05-18\_A.JPG, Medie #:: De Engelske \_0, 00:09:55  
22,8m, Grenrør klasse 0, urref 9

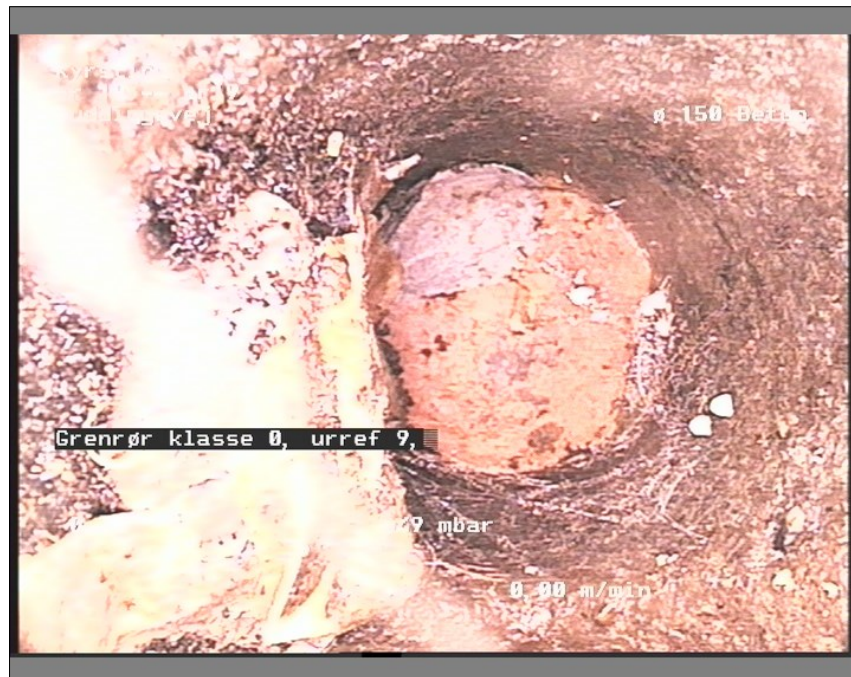
Foto: br 18-br1912383335-29-05-18\_A.JPG, Medie #:: De Engelske \_0, 00:10:56  
28,46m, Grenrør klasse 0, urref 9, Stiktilslutning er afproppet

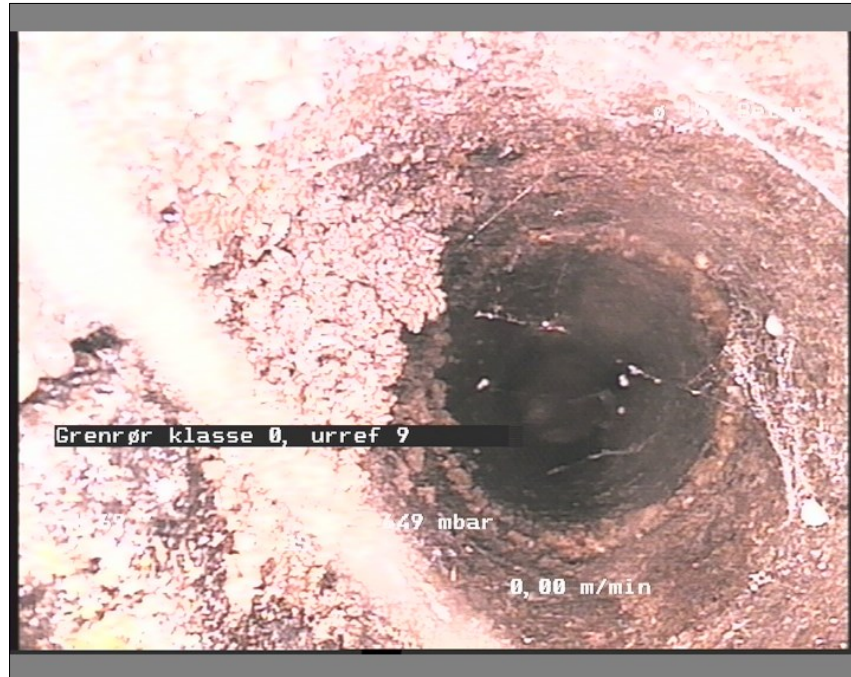
Foto: br 18-br1912390836-29-05-18\_A.JPG, Medie #: De Engelske \_0, 00:11:16  
29,11m, Grenrør klasse 0, urref 9

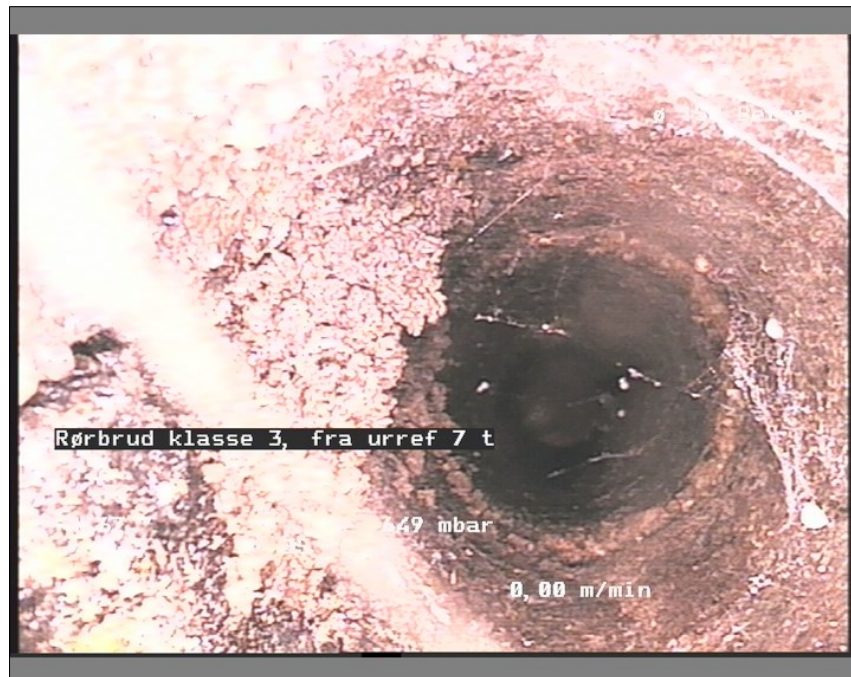
00:11:16	18_36	29,11																						GR		09			
00:11:21	18_37	29,11											RB													07 - 09	B	brud i gr	
00:11:29		29,18							10

Foto: br 18-br1912393637-29-05-18\_A.JPG, Medie #: De Engelske \_0, 00:11:21  
29,11m, Rørbrud klasse 3, fra urref 7 til urref 9, Brud / brud i gr

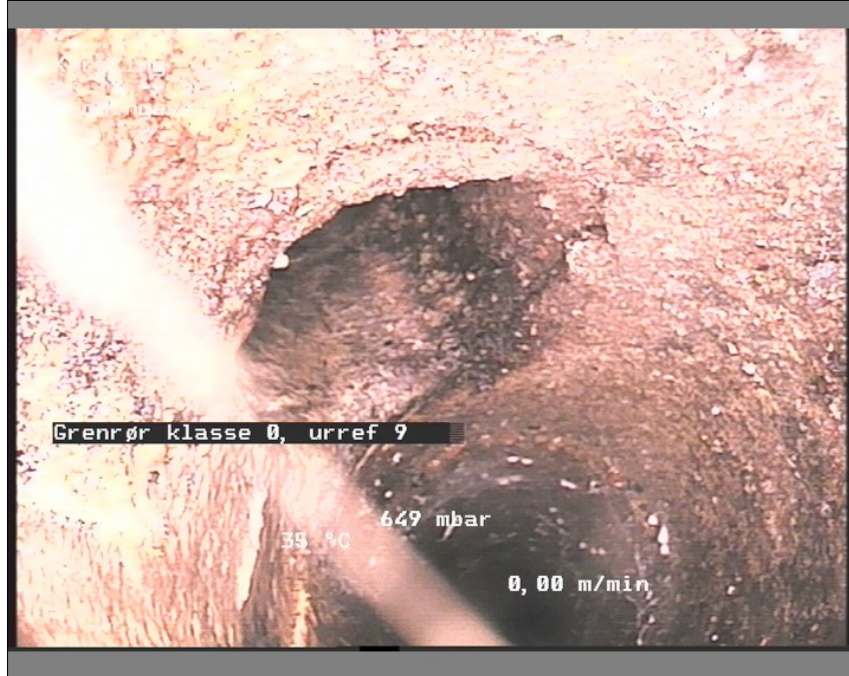
Foto: br 18-br1912402539-29-05-18\_A.JPG, Medie #:: De Engelske \_0, 00:11:51  
29,68m, Grenrør klasse 0, urref 9

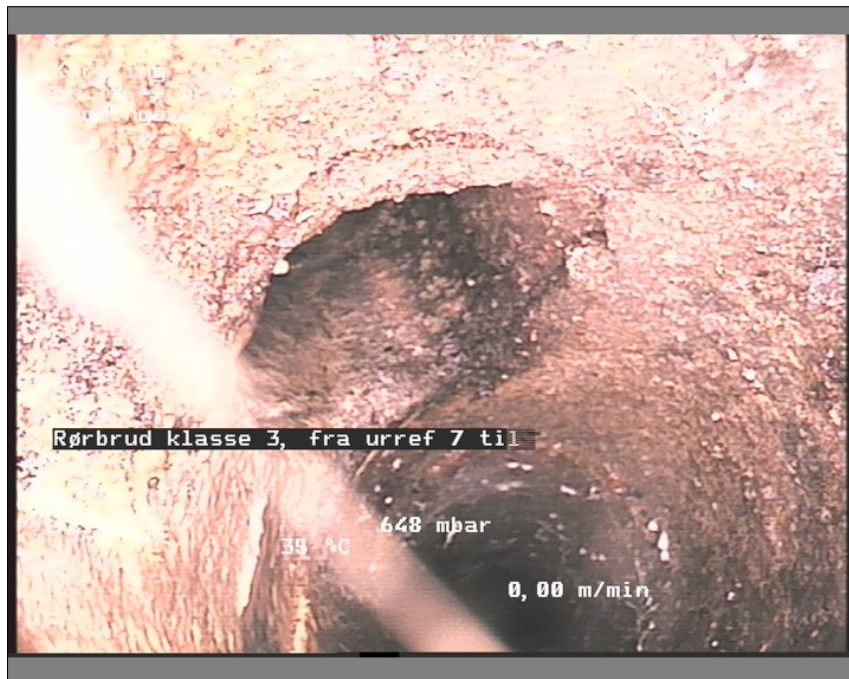
00:11:51	18_39	29,68																						GR		09			
00:11:58	18_40	29,68											RB													07 - 11	B	brud i gr	
										Rapporttype :		ID : 1		Startpunkt :				Slutpunkt :											
										Stikledn. (fra Br.)		Type :		Brønd				Brønd											
Tekstfil : De Engelske rækkehuse_main.xml										Fysisk Indeks :		Nummer :		br 18				br19											
Filmfil : --29-05-18-18.mp2										10		Sted/Gade :		Buddingevej				Adresse-ID :											
Bemærkning :

Foto: br 18-br1912405940-29-05-18\_A.JPG, Medie #:: De Engelske \_0, 00:11:58  
29,68m, Rørbrud klasse 3, fra urref 7 til urref 11, Brud / brud i gr

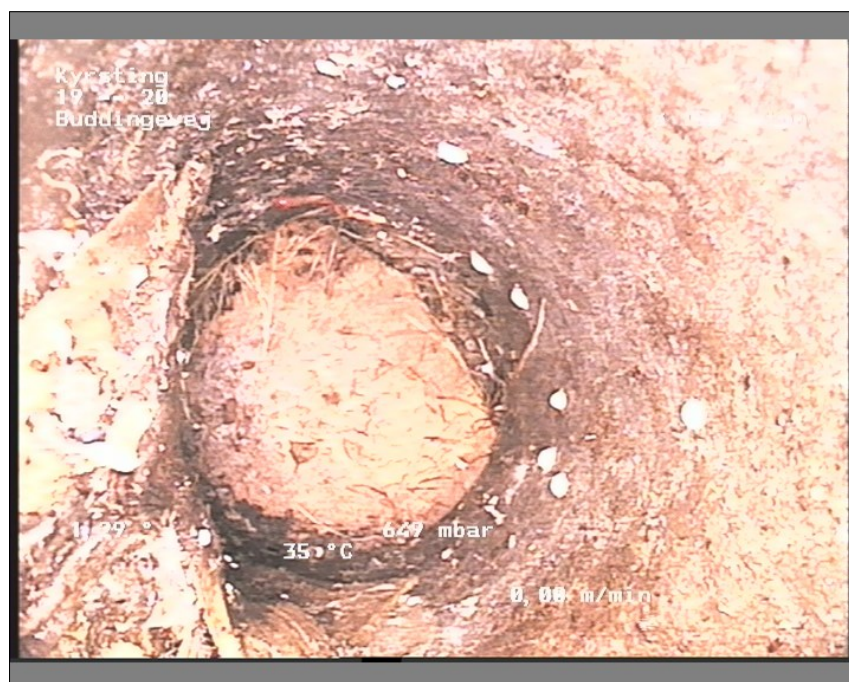
Foto: 19-201249178-29-05-18\_A.JPG, Medie #.: De Engelske \_0, 00:01:41  
42,62m, Grenrør klasse 0, urref 10, Stiktilslutning er afproppet

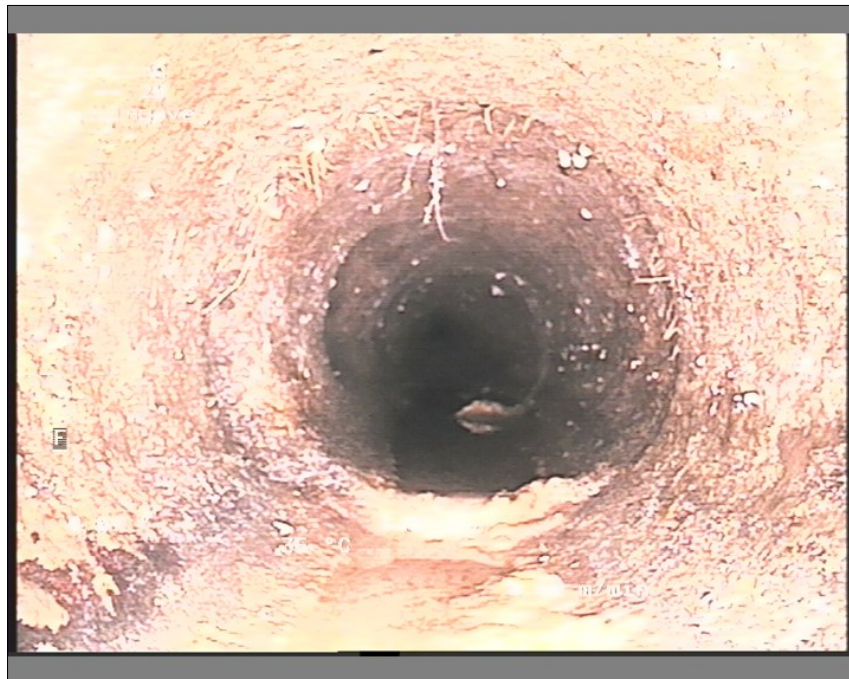
Foto: 19-2012505612-29-05-18\_A.JPG, Medie #:: De Engelske \_0, 00:02:23  
43,18m, FS3, Forskudt samling

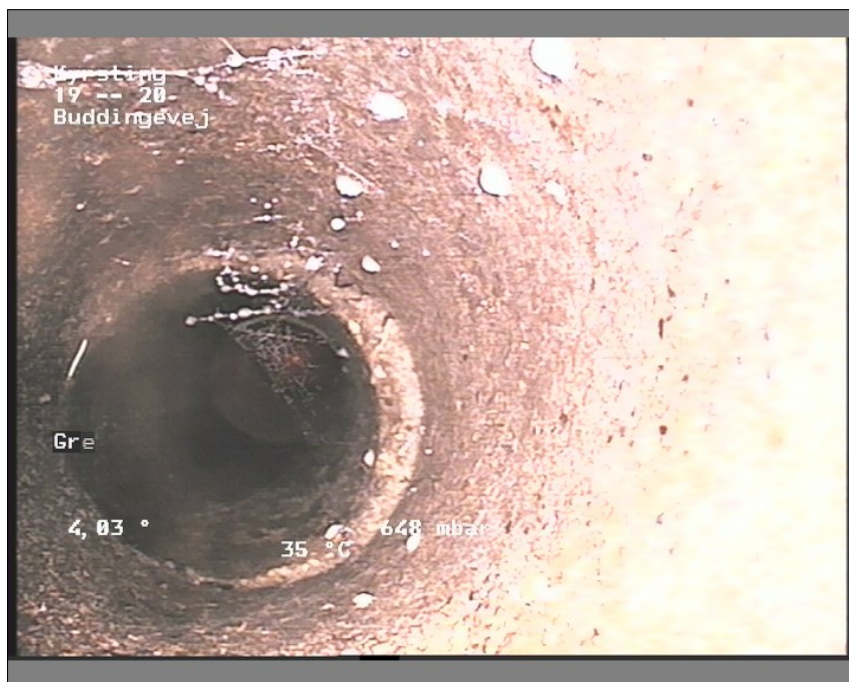
Foto: 19-2012512213-29-05-18\_A.JPG, Medie #:: De Engelske \_0, 00:02:38  
43,88m, Grenrør klasse 0, urref 9

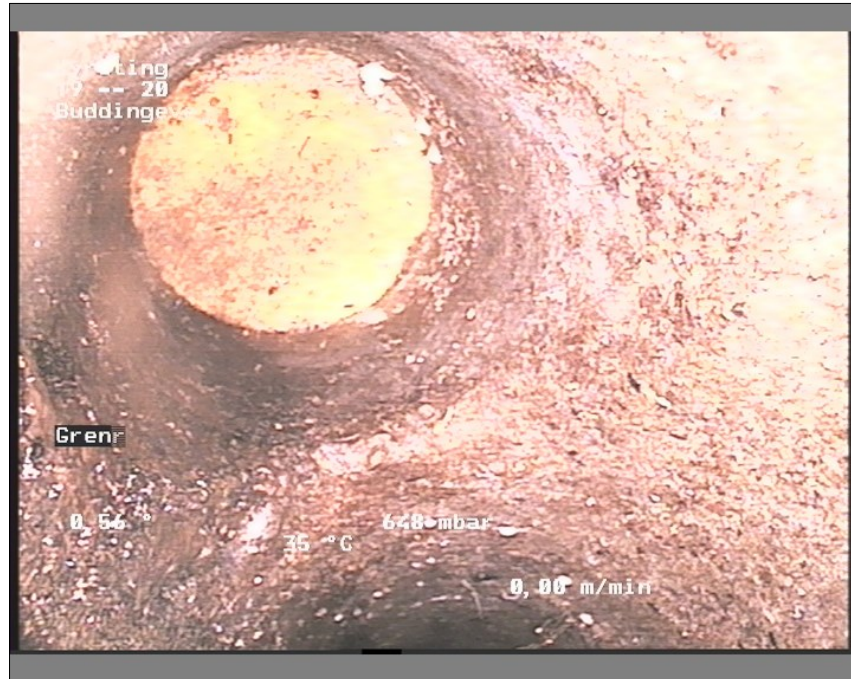
Foto: 19-2012564324-29-05-18\_A.JPG, Medie #:: De Engelske \_0, 00:05:29  
56,45m, Grenrør klasse 0, urref 9, Stiktilslutning er afproppet

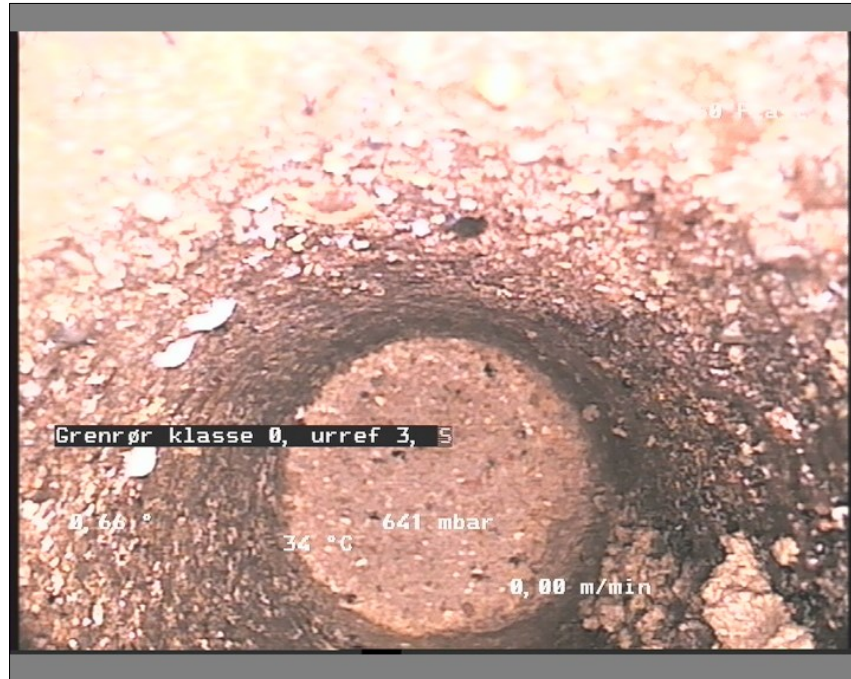
Foto: 15-2113334213-29-05-18\_A.JPG, Medie #:: De Engelske \_0, 00:03:25  
10,9m, Grenrør klasse 0, urref 3, Stiktilslutning er afproppet

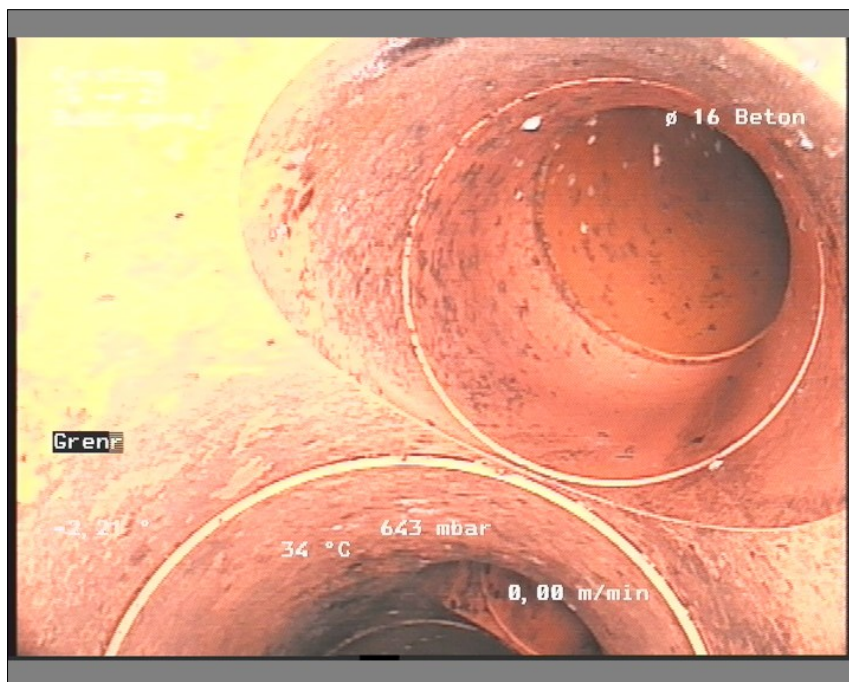
Foto: 15-2113365118-29-05-18\_A.JPG, Medie #:: De Engelske \_0, 00:05:25  
24,83m, Grenrør klasse 0, urref 3

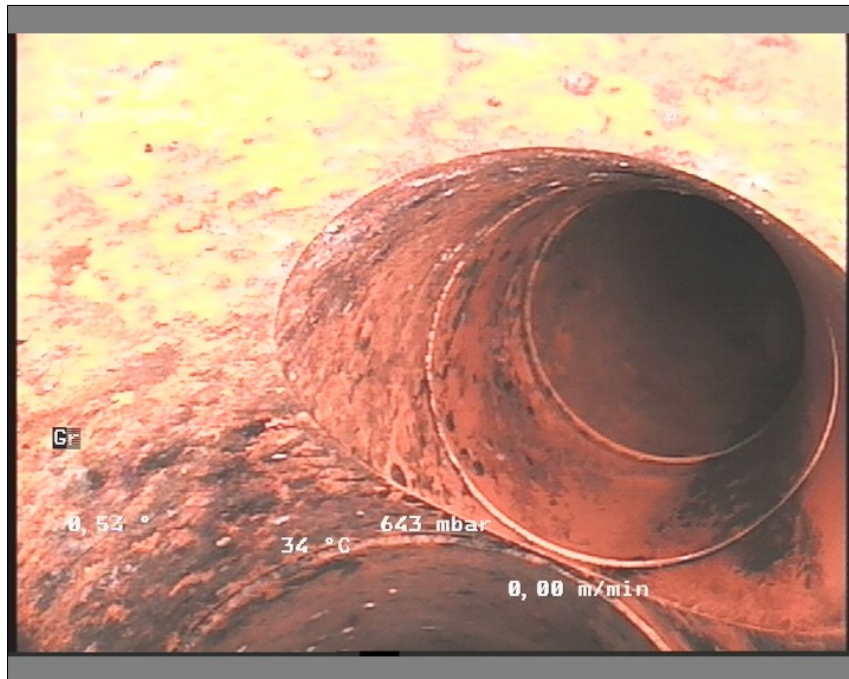
Foto: 15-2113370819-29-05-18\_A.JPG, Medie #:: De Engelske \_0, 00:05:35  
25,01m, Grenrør klasse 0, urref 3

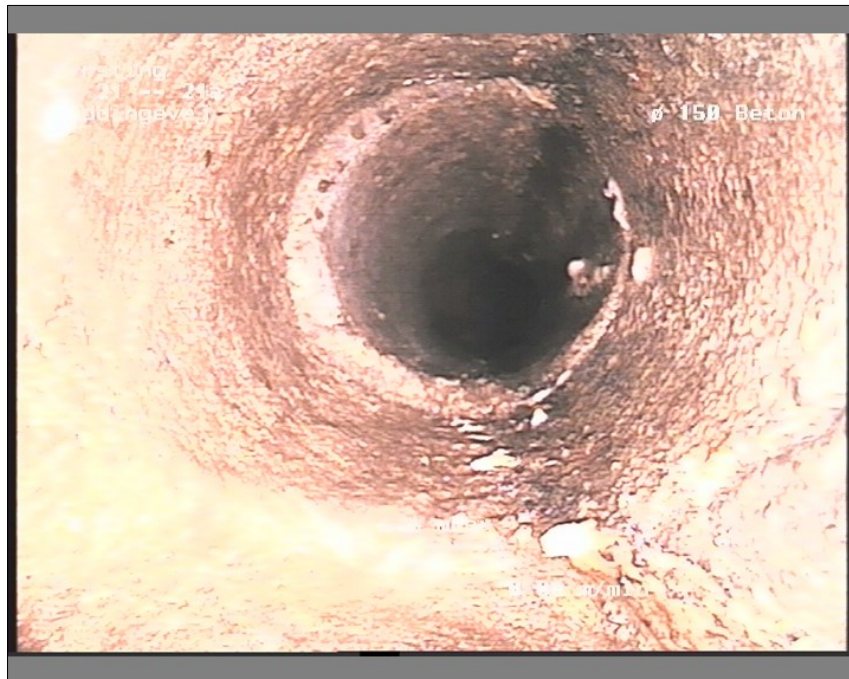
Foto: br 21-21a1346295-29-05-18\_A.JPG, Medie #:: De Engelske \_0, 00:01:01  
6,1m, Grenrør klasse 0, urref 3

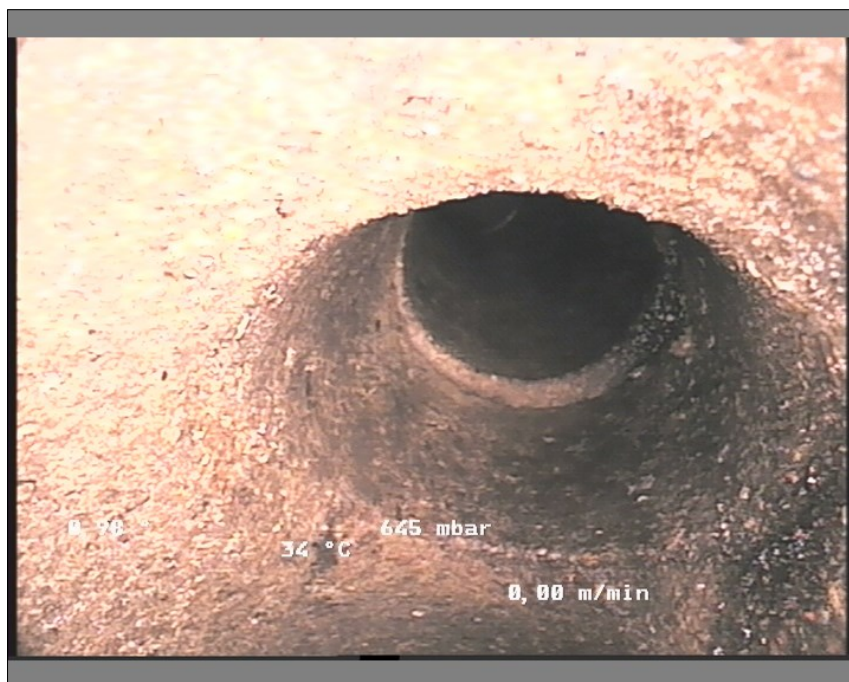
Foto: br 21-21a1346546-29-05-18\_A.JPG, Medie #:: De Engelske \_0, 00:01:01  
6,49m, Grenrør klasse 0, urref 3

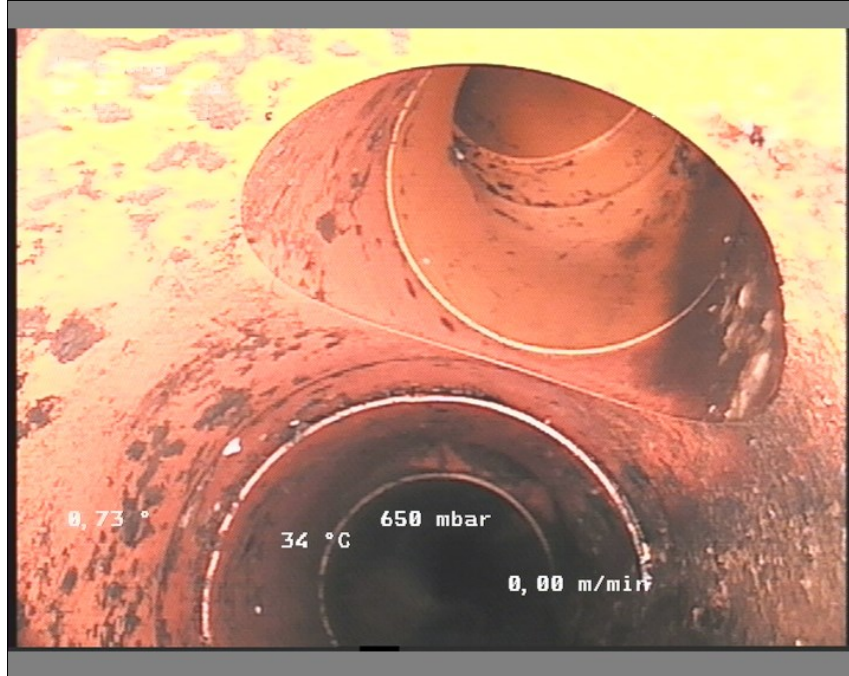
Foto: br 21-21a1349468-29-05-18\_A.JPG, Medie #:: De Engelske \_0, 00:01:01  
13,49m, Grenrør klasse 0, urref 3

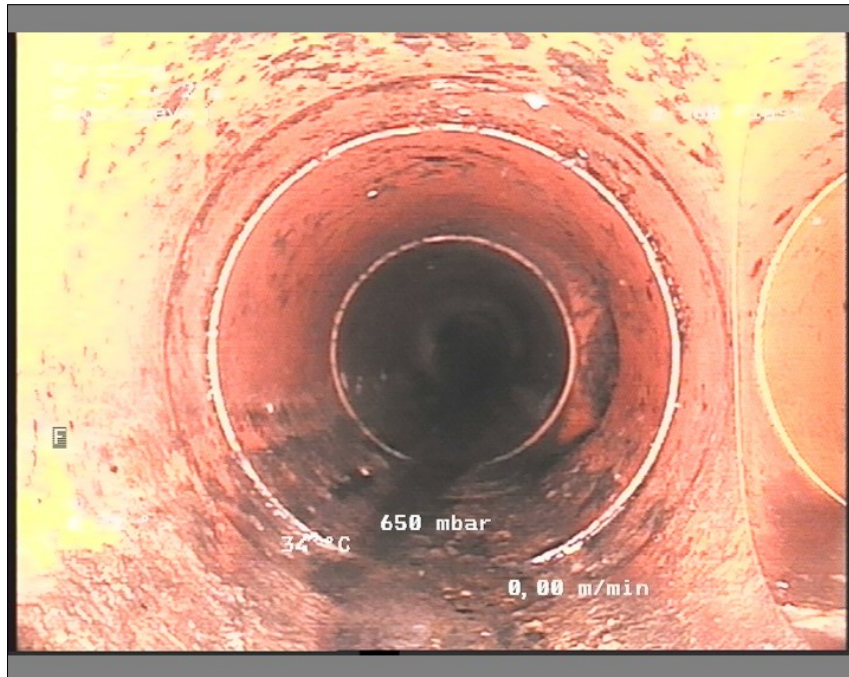
Foto: br 21-21a1350049-29-05-18\_A.JPG, Medie #:: De Engelske \_0, 00:01:01  
13,49m, FS3, Forskudt samling

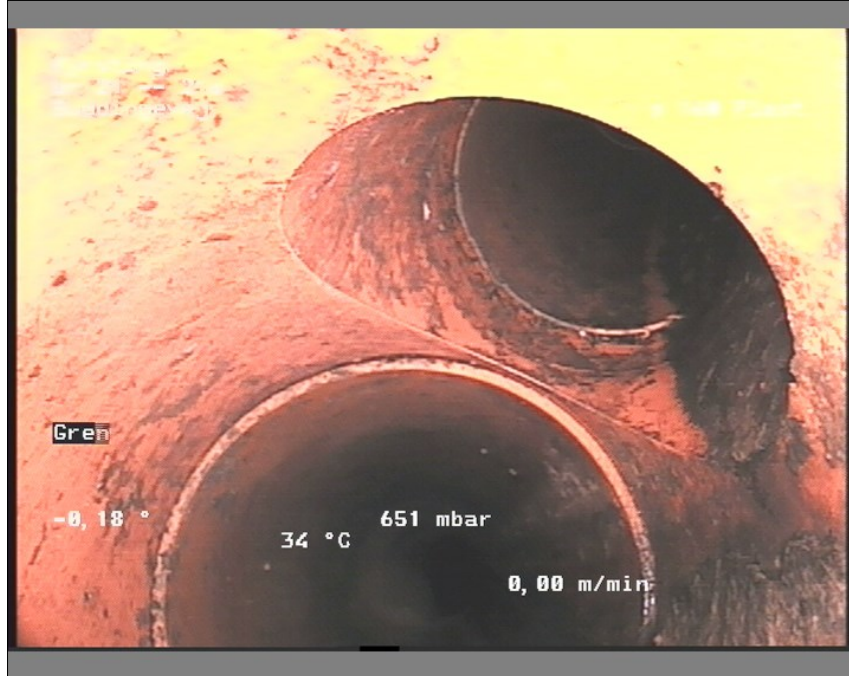
Foto: br 21-21a13510310-29-05-18\_A.JPG, Medie #.: De Engelske \_0, 00:01:01  
13,49m, Grenrør klasse 0, urref 3

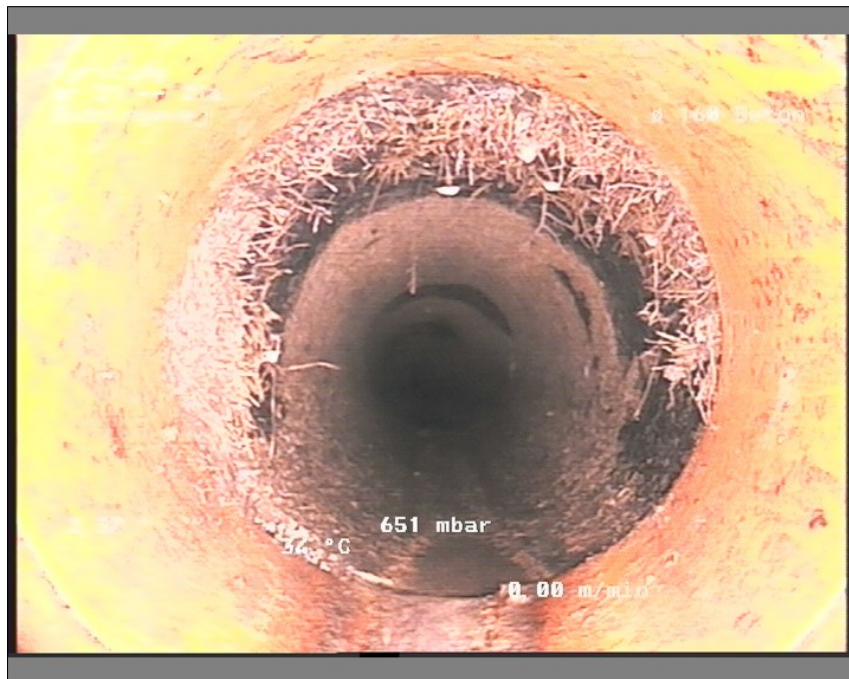
Foto: br 21-21a13543211-29-05-18\_A.JPG, Medie #.: De Engelske \_0, 00:02:13  
14,36m, Konstruktionsændring klasse 3, Dimensionsændring, Materialeændring

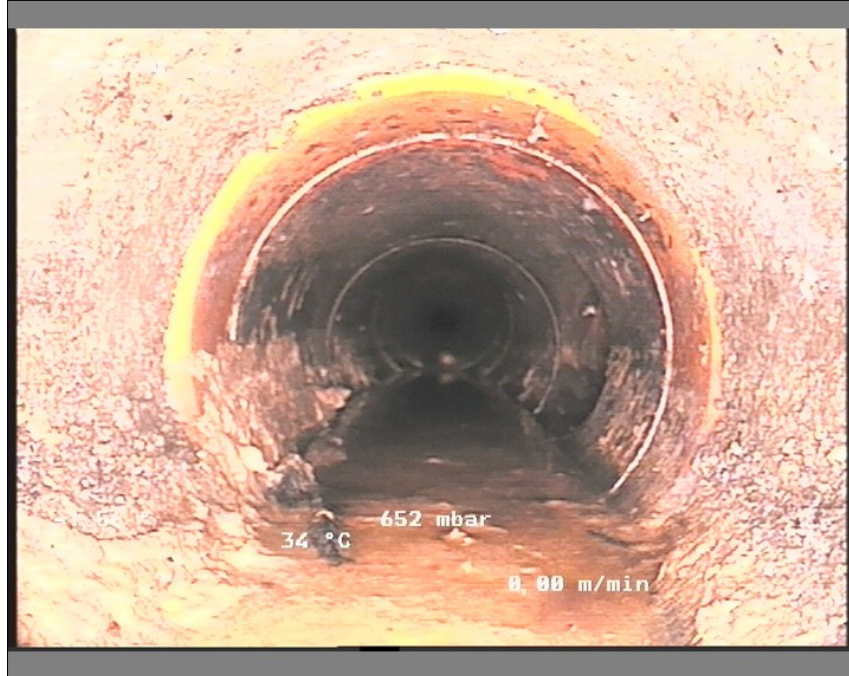
Foto: br 21-21a13563712-29-05-18\_A.JPG, Medie #: De Engelske \_0, 00:03:50  
19,66m, Konstruktionsændring klasse 2, Materialeændring, Dimensionsændring

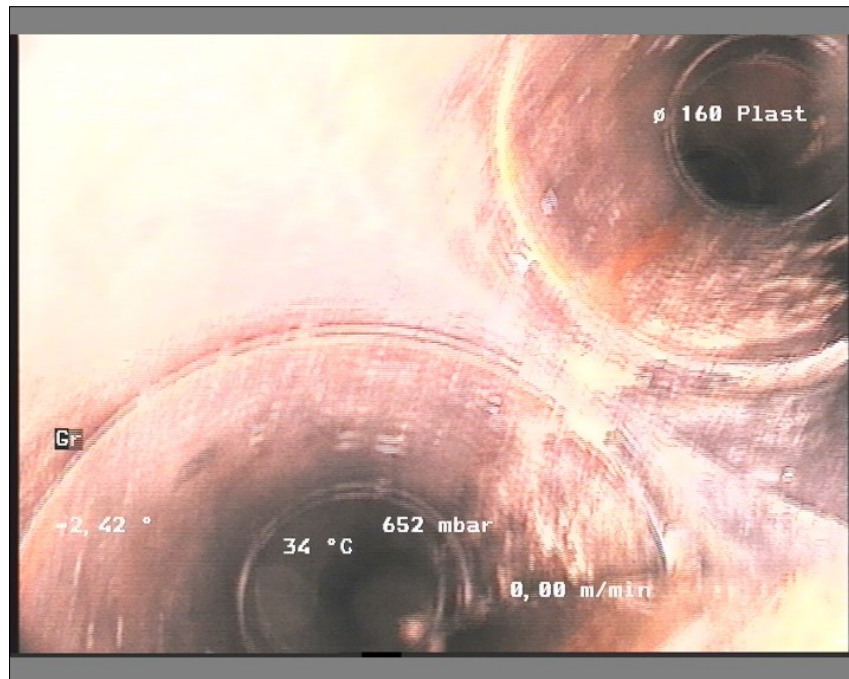
Foto: br 21-21a13570214-29-05-18\_A.JPG, Medie #: De Engelske \_0, 00:04:01  
19,99m, Grenrør klasse 0, urref 3

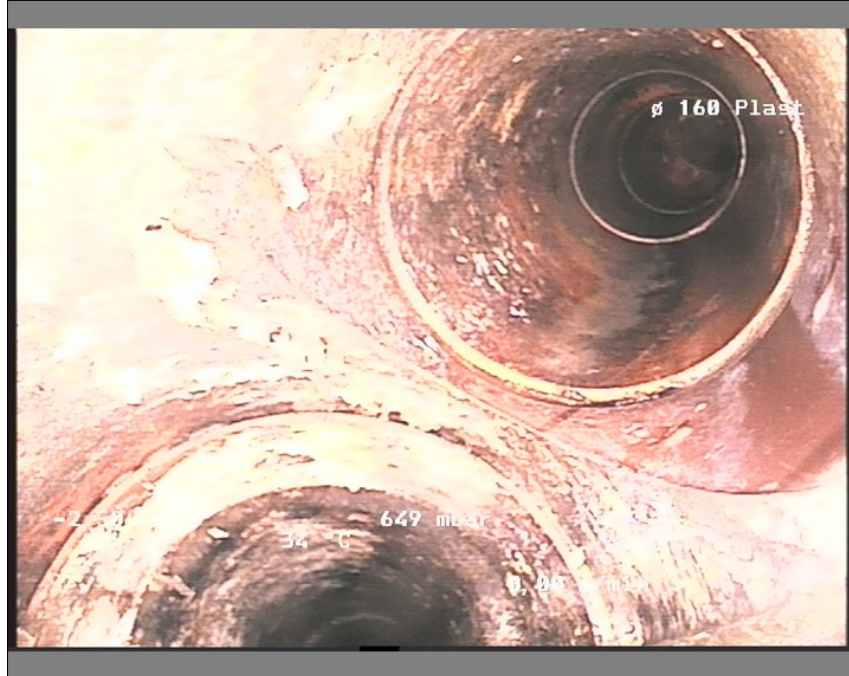
Foto: br 21-21a14003124-29-05-18\_A.JPG, Medie #.: De Engelske \_0, 00:06:01  
27,33m, Grenrør klasse 0, urref 3

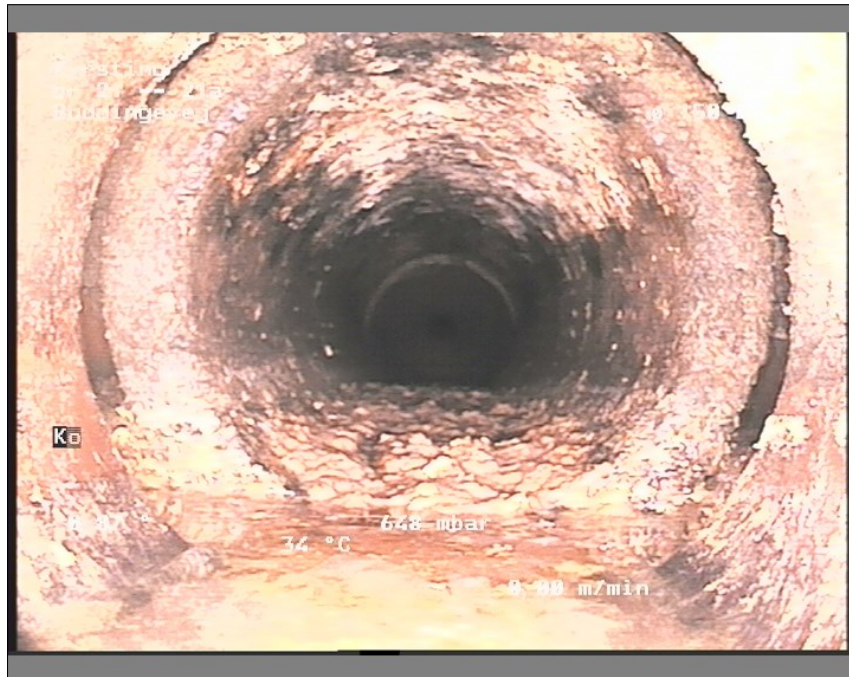
Foto: br 21-21a14010925-29-05-18\_A.JPG, Medie #.: De Engelske \_0, 00:06:13  
27,41m, Konstruktionsændring klasse 4, Materialeændring, Dimensionsændring

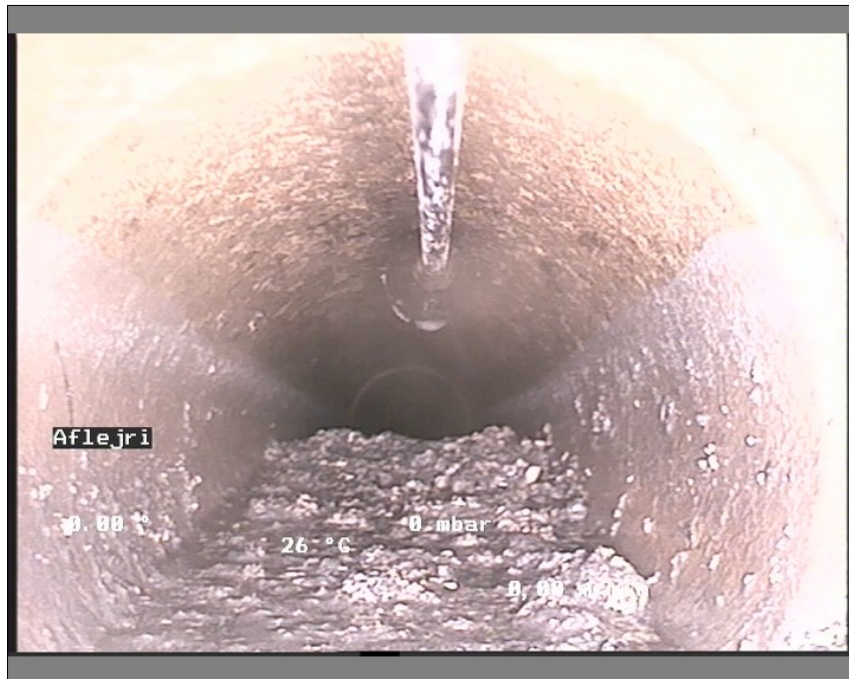
Foto: 14-130927424-29-05-18\_A.JPG, Medie #.: De Engelske \_0  
2,08m, Aflejring klasse 3, fra urref 2 til urref 9, Sand/Grus, Aflejring af anden type

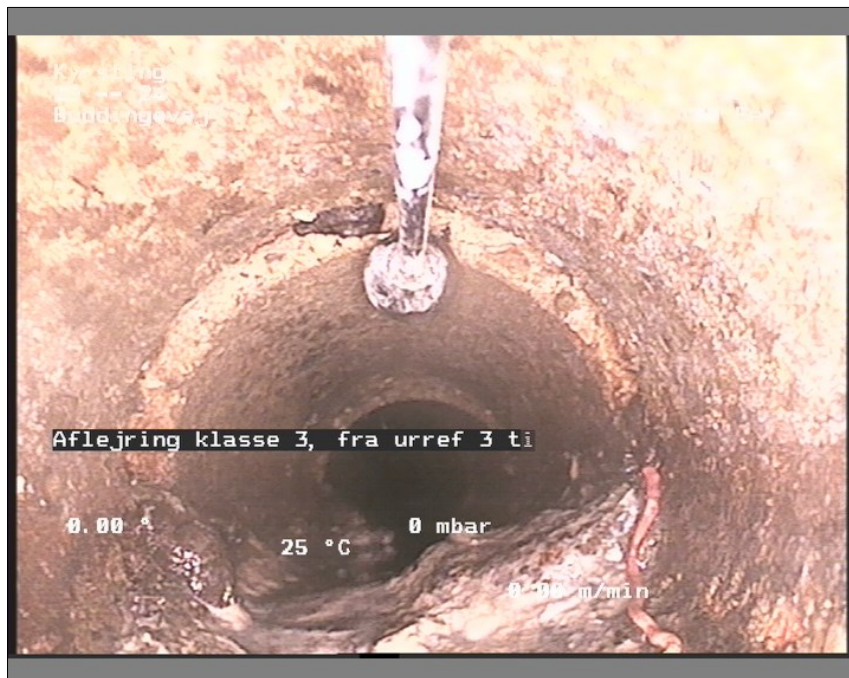
Foto: 23-240954258-29-05-18\_A.JPG, Medie #: De Engelske \_0, 00:01:56  
3,19m, Aflejring klasse 3, fra urref 3 til urref 9, Hårde materialer

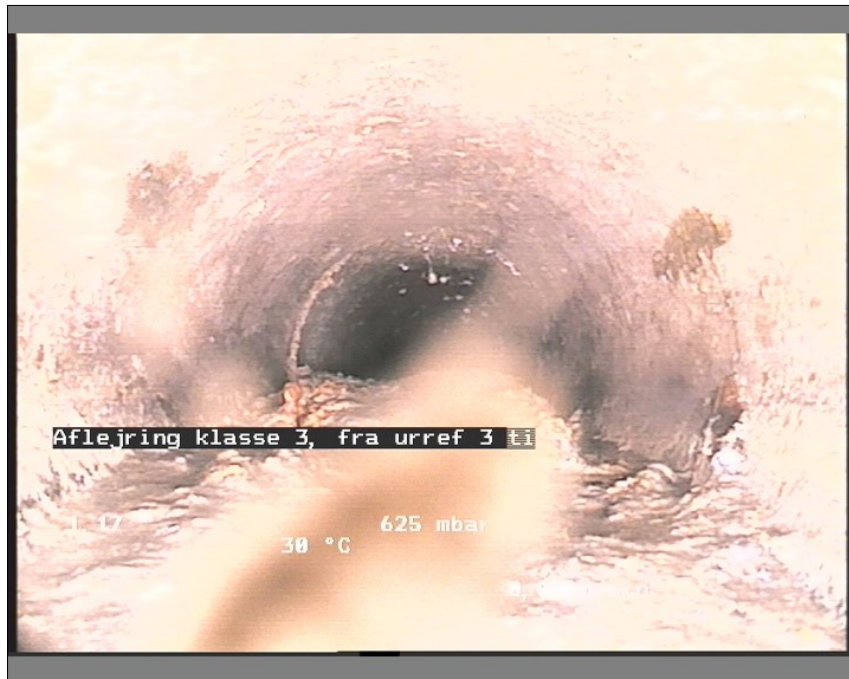
Foto: 23-251057376-29-05-18\_A.JPG, Medie #.: De Engelske \_0, 00:01:30  
1,98m, Aflejring klasse 3, fra urref 3 til urref 9, Papir/Fækalier

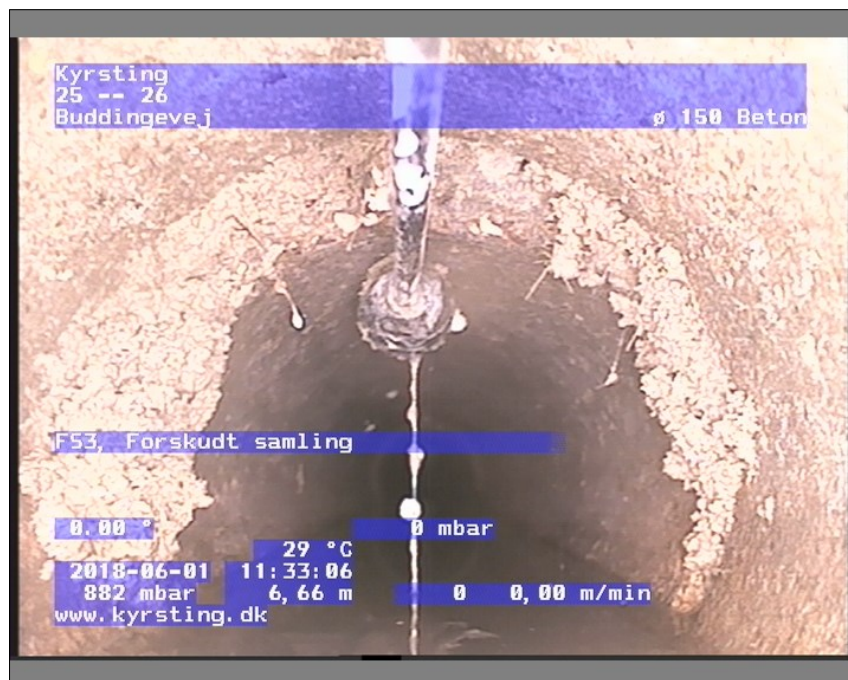
Foto: 25-261133239-29-05-18\_A.JPG, Medie #.: De Engelske \_0, 00:03:26  
6,66m, FS3, Forskudt samling
