## Projekt Statistik / Inspektion: af

Sagsnavn:  
**De Engelske rækkehuse**Dato  
29-05-2018

## Simpel TV-Rapport / Inspektion: af

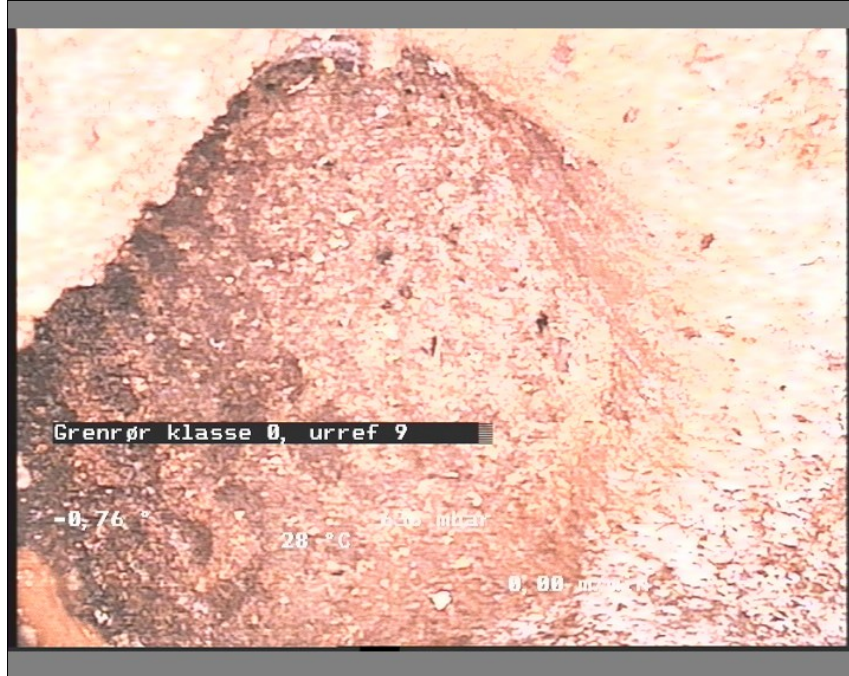
Foto: br 7-br 271238317-29-05-18\_A.JPG, Medie #:: De Engelske \_0, 00:02:36  
7,1m, Grenrør klasse 0, urref 9

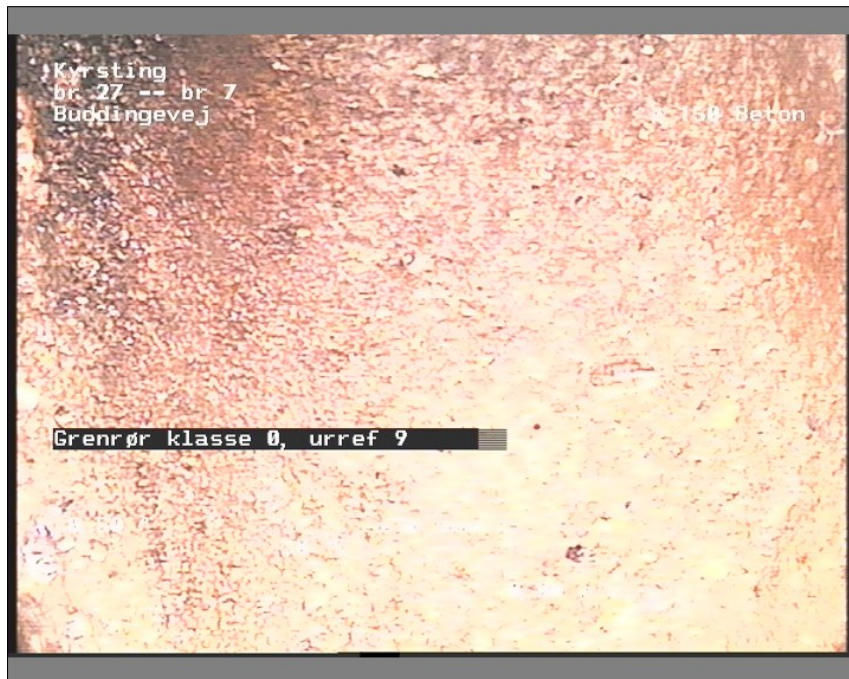
Foto: br 7-br 2712402610-29-05-18\_A.JPG, Medie #:: De Engelske \_0, 00:03:52  
10,32m, Grenrør klasse 0, urref 9

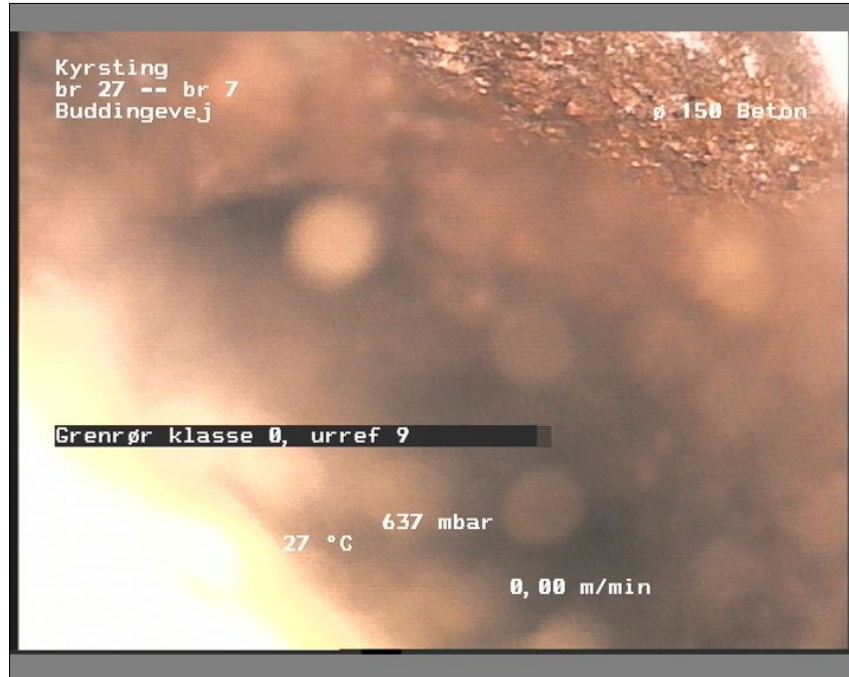
Foto: br 7-br 2712421713-29-05-18\_A.JPG, Medie #.: De Engelske \_0, 00:05:22  
15,47m, Grenrør klasse 0, urref 9

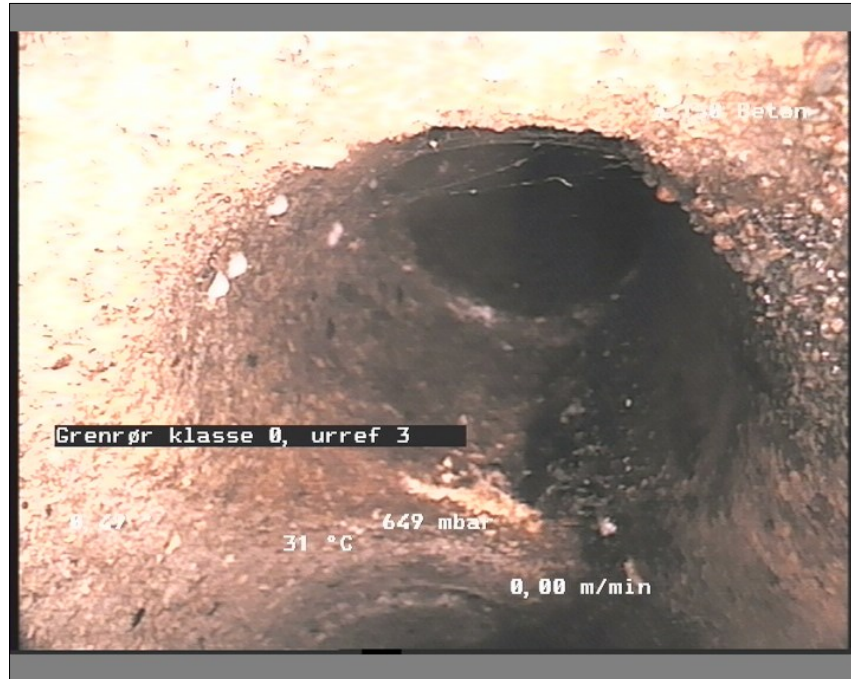
Foto: br 27-br281307473-29-05-18\_A.JPG, Medie #:: De Engelske \_0, 00:00:57  
5,89m, Grenrør klasse 0, urref 3

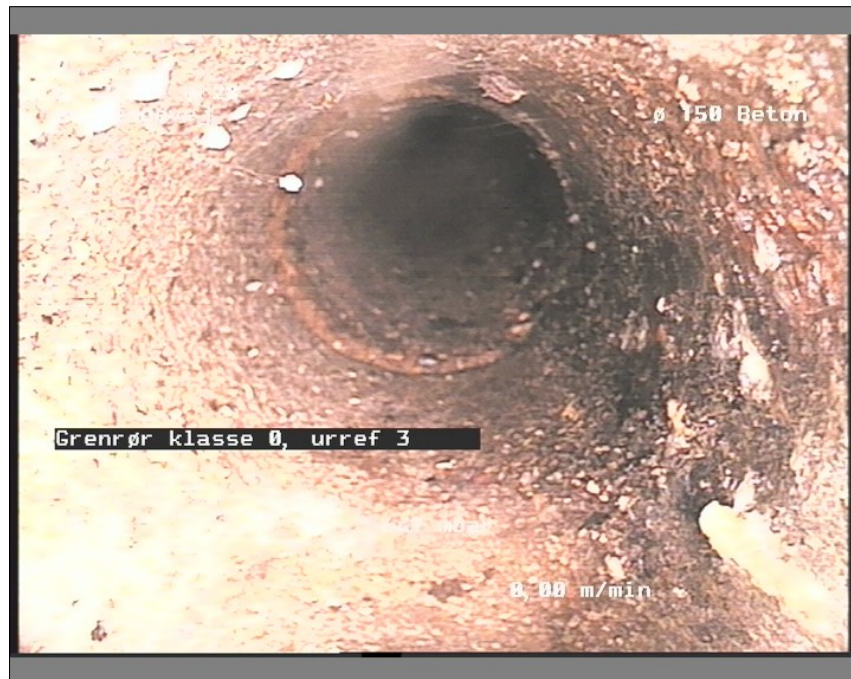
Foto: br 27-br281308224-29-05-18\_A.JPG, Medie #:: De Engelske \_0, 00:01:22  
6,58m, Grenrør klasse 0, urref 3

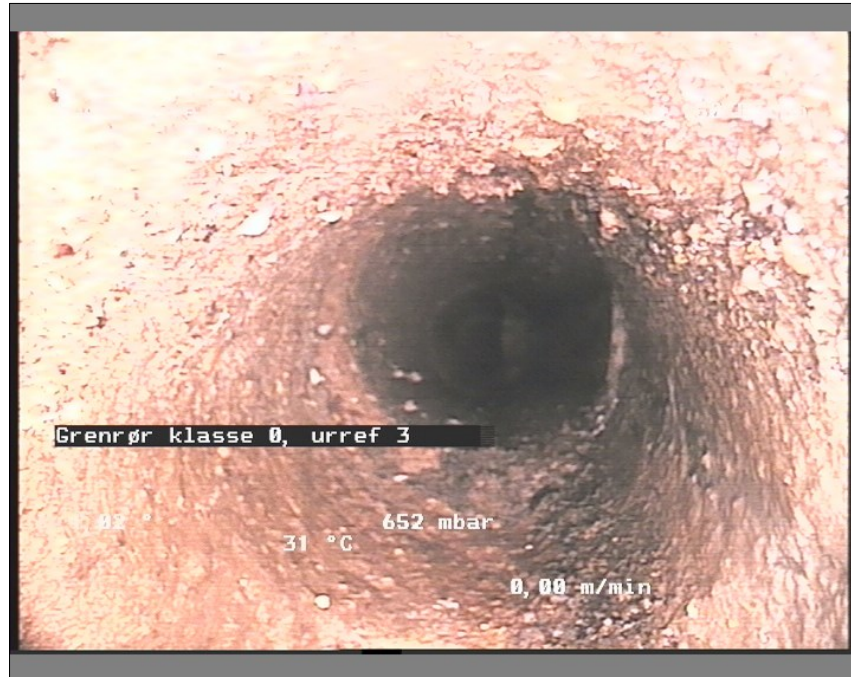
Foto: br 27-br281310088-29-05-18\_A.JPG, Medie #:: De Engelske \_0, 00:02:32  
12,77m, Grenrør klasse 0, urref 3

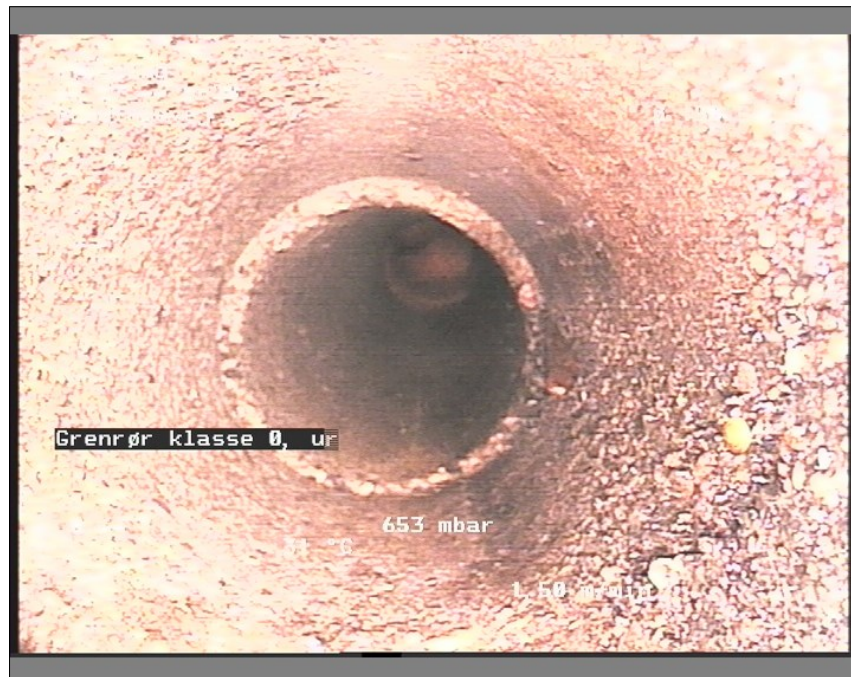
Foto: br 27-br281310289-29-05-18\_A.JPG, Medie #:: De Engelske \_0, 00:02:45  
13,39m, Grenrør klasse 0, urref 3

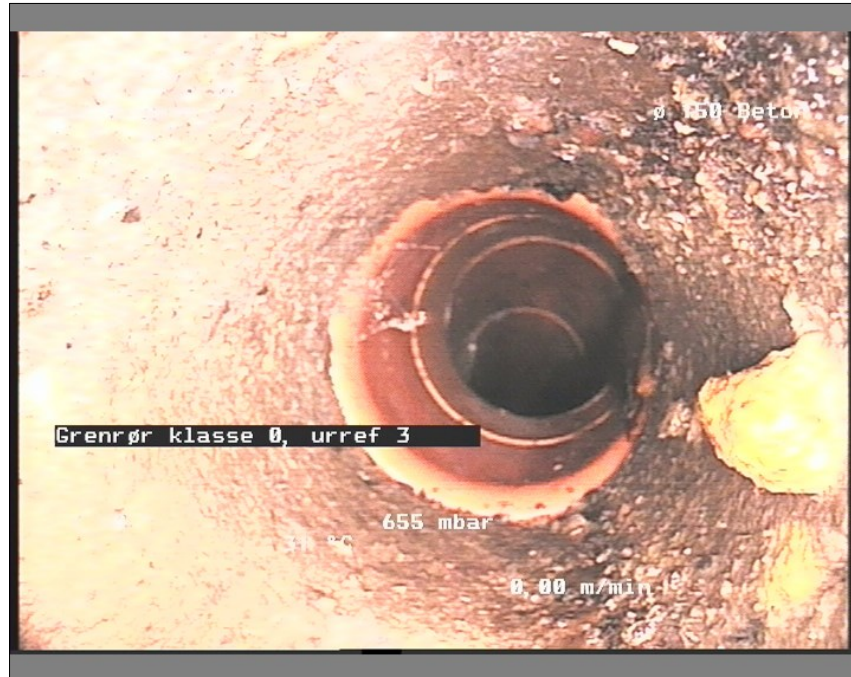
Foto: br 27-br2813122413-29-05-18\_A.JPG, Medie #:: De Engelske \_0, 00:04:07  
19,58m, Grenrør klasse 0, urref 3

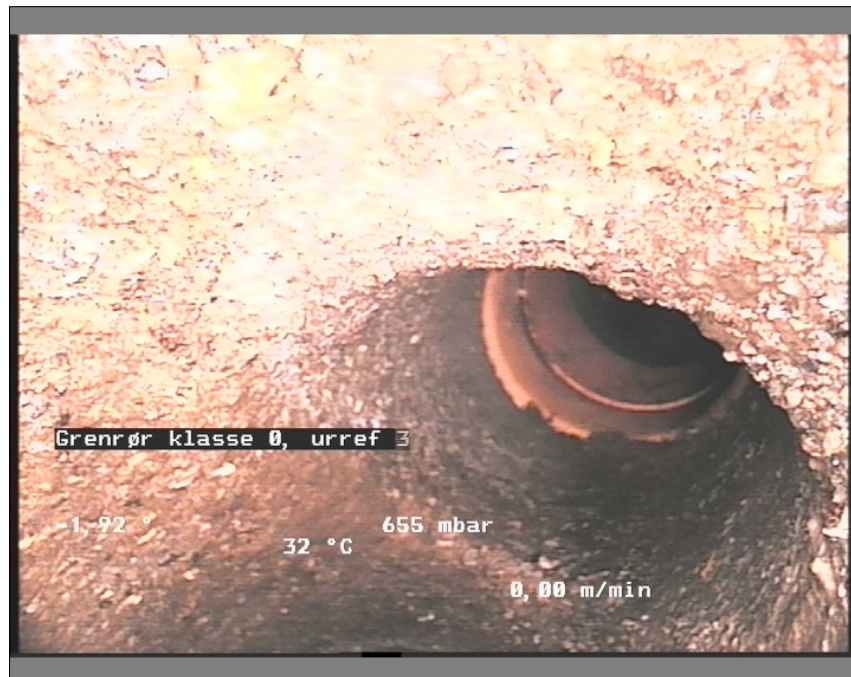
Foto: br 27-br2813125714-29-05-18\_A.JPG, Medie #:: De Engelske \_0, 00:04:31  
20,13m, Grenrør klasse 0, urref 3

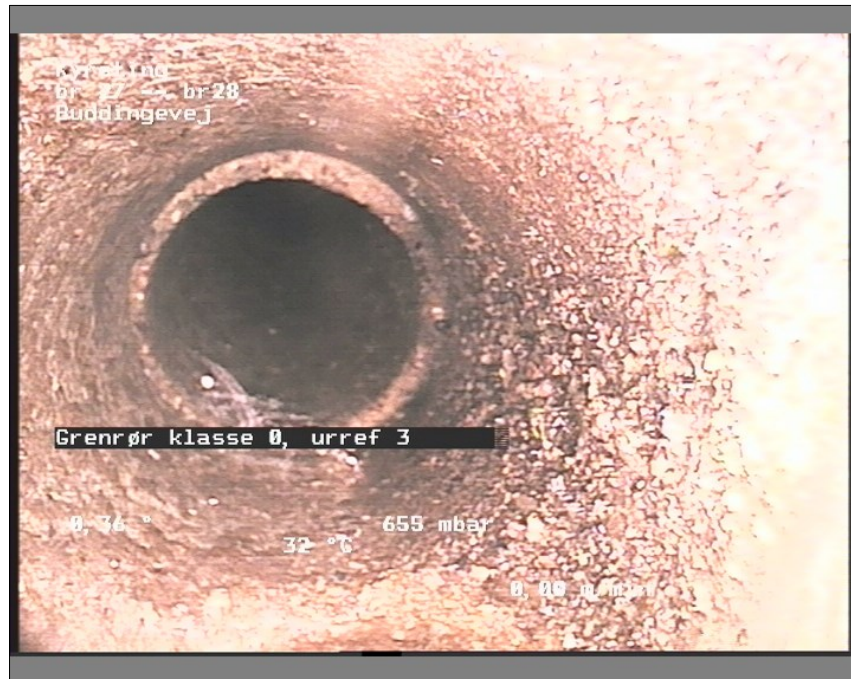
Foto: br 27-br2813173216-29-05-18\_A.JPG, Medie #:: De Engelske \_0, 00:06:04  
27,61m, Grenrør klasse 0, urref 3

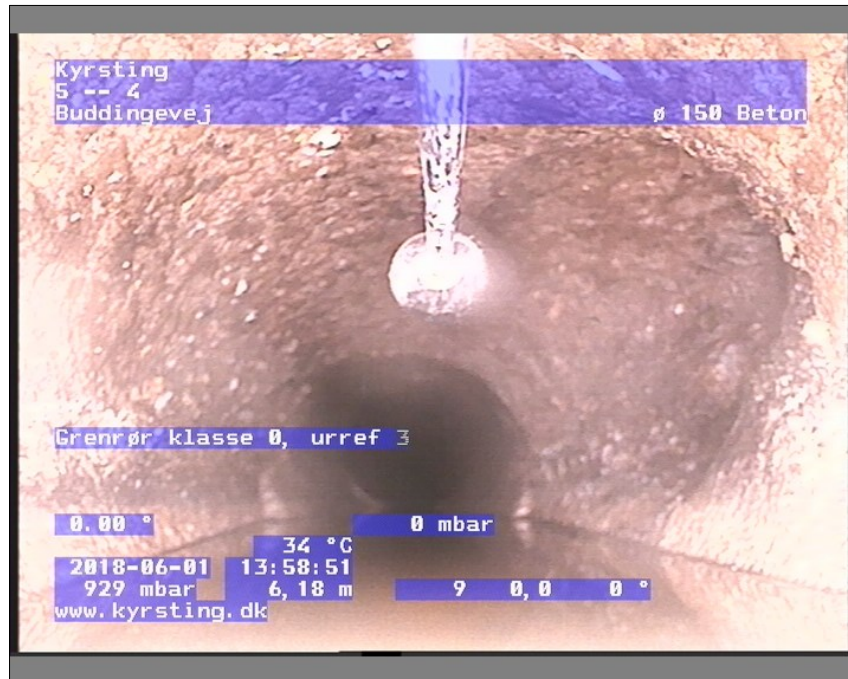
Foto: 4-51359074-29-05-18\_A.JPG, Medie #:: De Engelske \_0, 00:01:12  
 6,18m, Grenrør klasse 0, urref 3

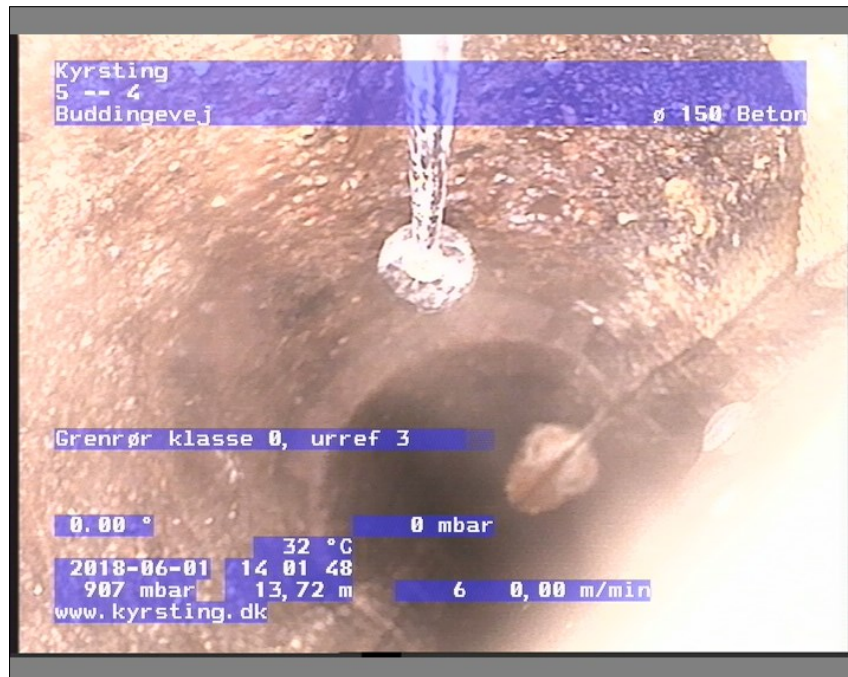
Foto: 4-514020412-29-05-18\_A.JPG, Medie #:: De Engelske \_0, 00:03:06  
13,72m, Grenrør klasse 0, urref 3

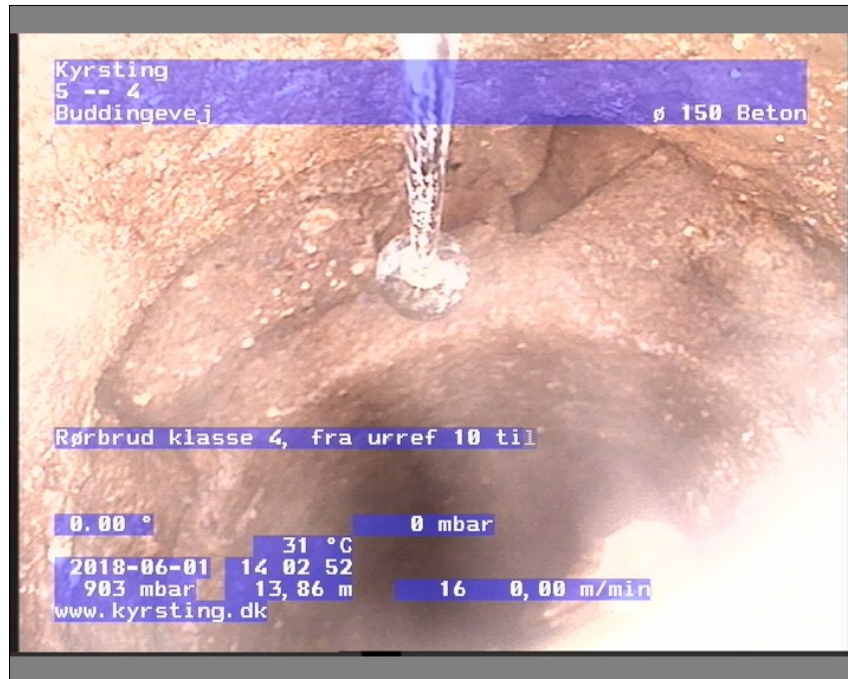
Foto: 4-514030814-29-05-18\_A.JPG, Medie #.: De Engelske \_0, 00:03:36  
13,86m, Rørbrud klasse 4, fra urref 10 til urref 4, Brud

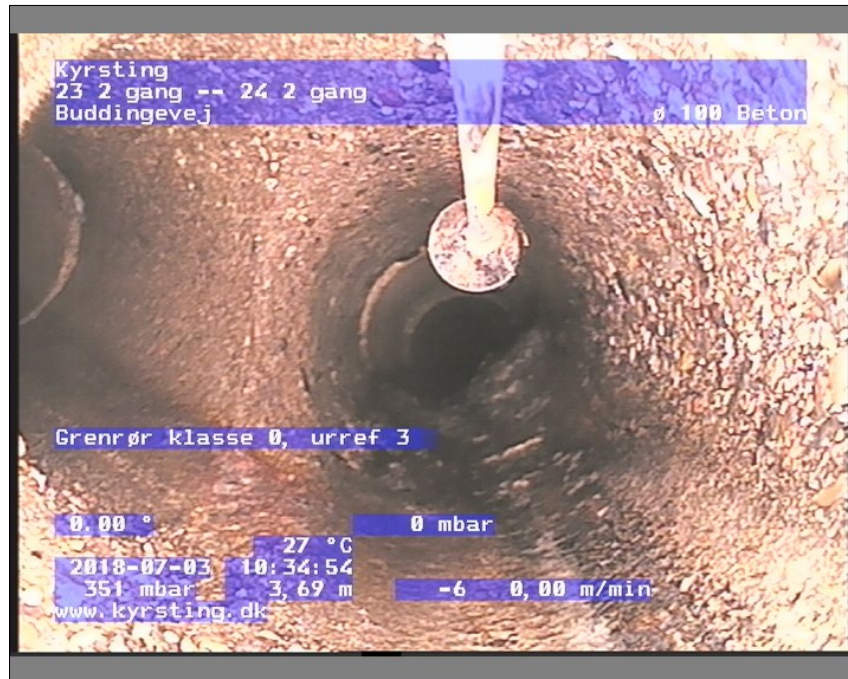
Foto: 23 2 gang-24 2 gang1036293-29-05-18\_A.JPG, Medie #: De Engelske \_0, 00:00:46 3,69m, Grenrør klasse 0, urref 3

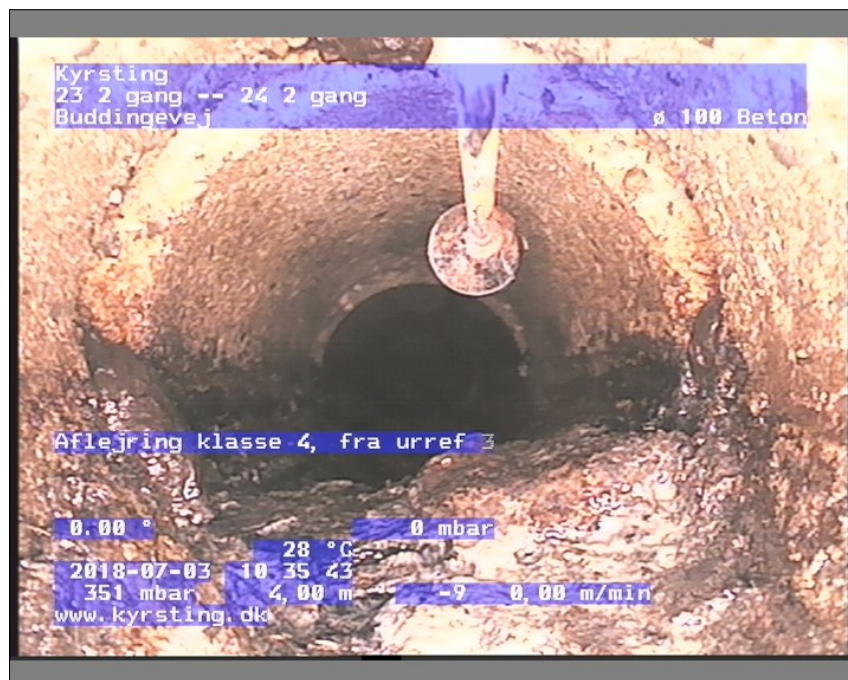
Foto: 23 2 gang-24 2 gang1037195-29-05-18\_A.JPG, Medie #: De Engelske \_0, 00:00:59 4m, Aflejring klasse 4, fra urref 3 til urref 8, Hårde materialer, Fastsiddende

00:00:49		3,69																				S1	01 - 12			
00:00:59	33_5A	4,00																				03 - 08	H F			
00:01:20		4,13							0																Inspektion stop, pga aflejring, som skal skæres ud	
										Rapporttype :		ID : 1		Startpunkt :				Slutpunkt :								
										Stikledn. (fra Br.)		Type :		Brønd				Brønd								
Tekstfil : De Engelske rækkehuse_main.xml										Fysisk Indeks :		Nummer :		23 2 gang				24 2 gang								
Filmfil : --29-05-18-33.mp2										8,4		Sted/Gade :		Buddingevej				Adresse-ID :								
Bemærkning :

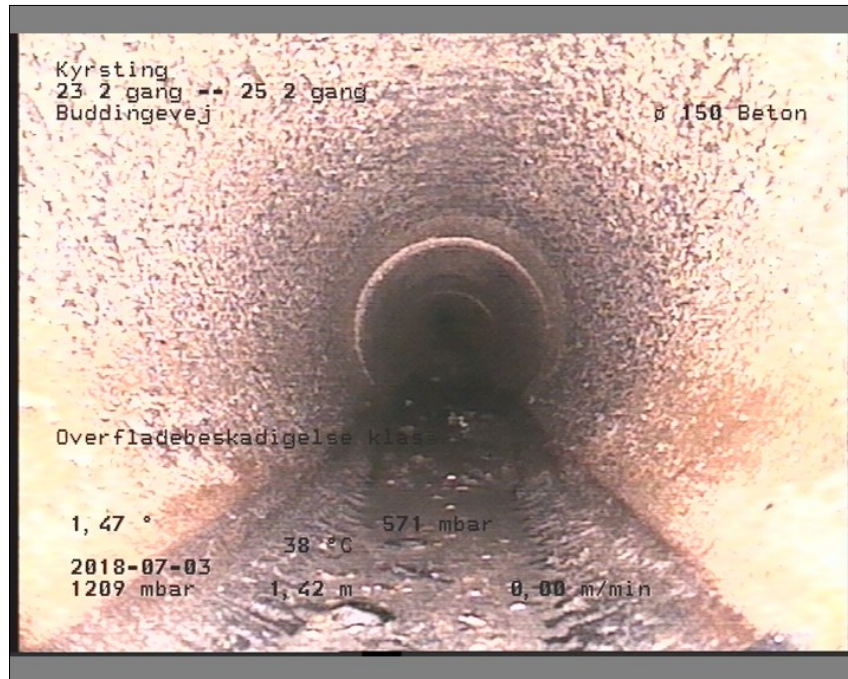
Foto: 23 2 gang-25 2 gang0859034-29-05-18\_A.JPG, Medie #: De Engelske \_0, 00:00:50  
1,42m, Overfladebeskadigelse klasse 3, fra urref 1 til urref 3, Start

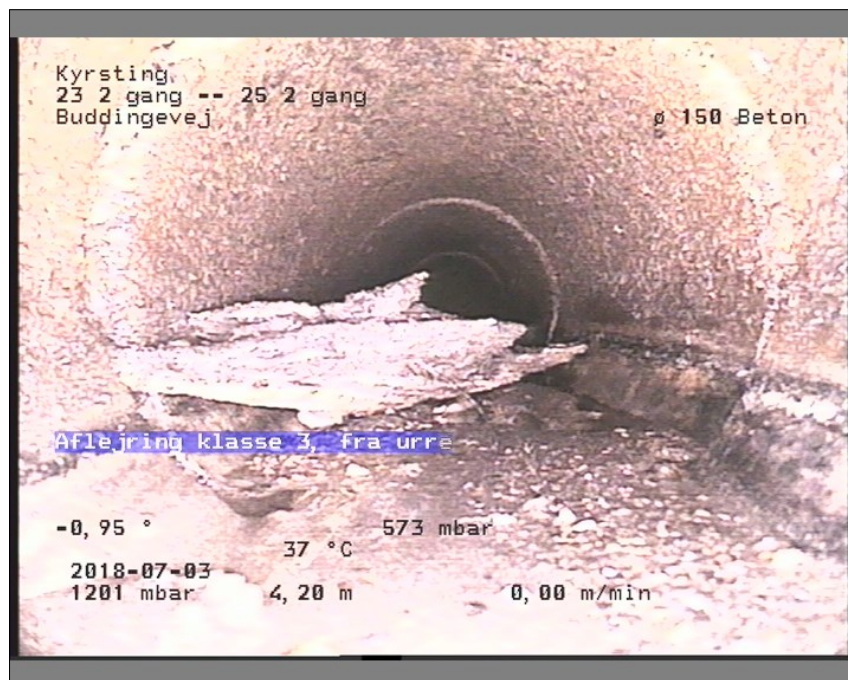
Foto: 23 2 gang-25 2 gang0900026-29-05-18\_A.JPG, Medie #: De Engelske \_0, 00:01:29  
4,2m, Aflejring klasse 3, fra urref 5 til urref 8, Hårde materialer

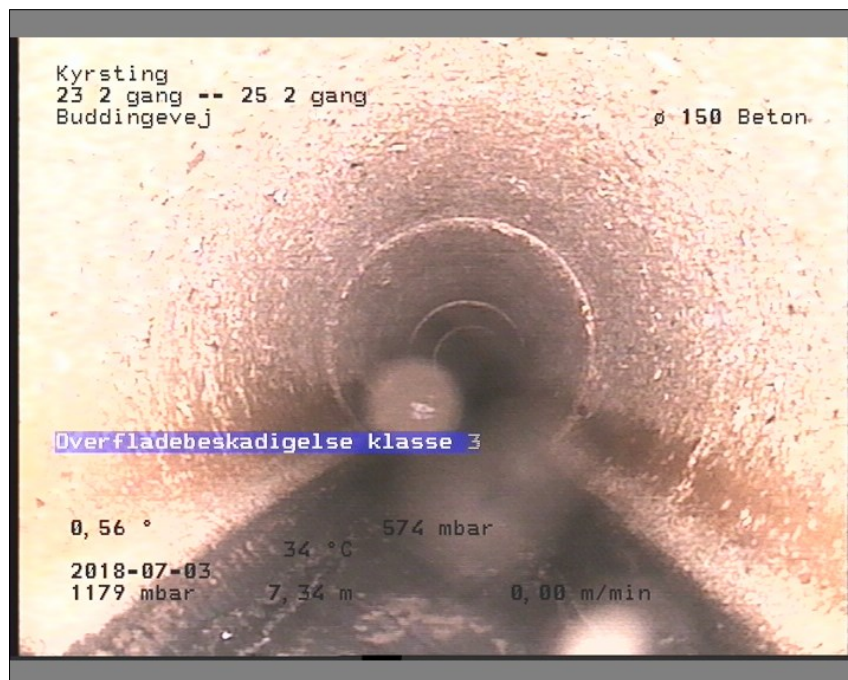
Foto: 23 2 gang-25 2 gang0924288-29-05-18\_A.JPG, Medie #: De Engelske \_0, 00:02:22  
7,34m, Overfladebeskadigelse klasse 3, fra urref 01 til urref 03, Stop

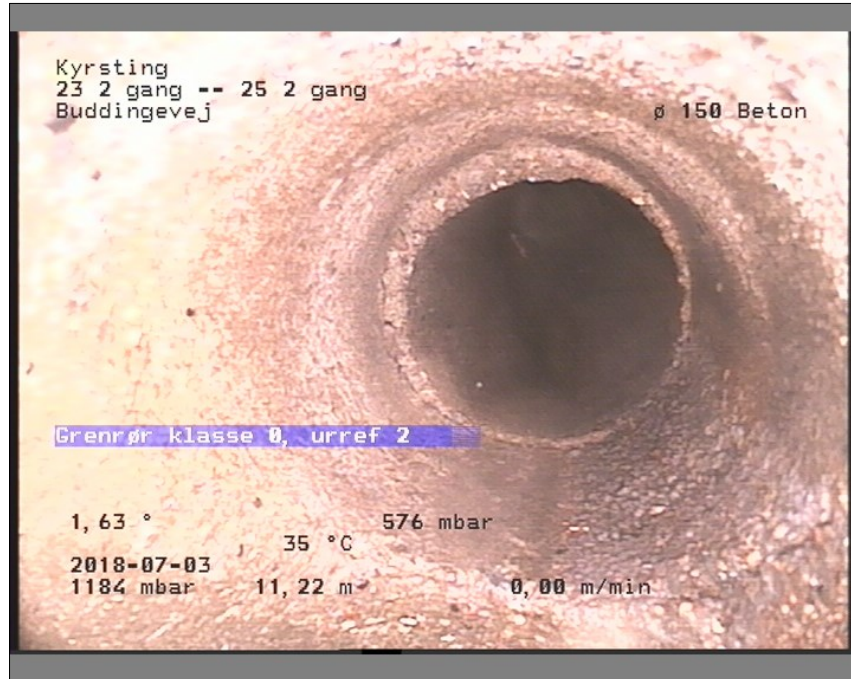
Foto: 23 2 gang-25 2 gang09260410-29-05-18\_A.JPG, Medie #: De Engelske \_0, 00:03:26  
11,22m, Grenrør klasse 0, urref 2

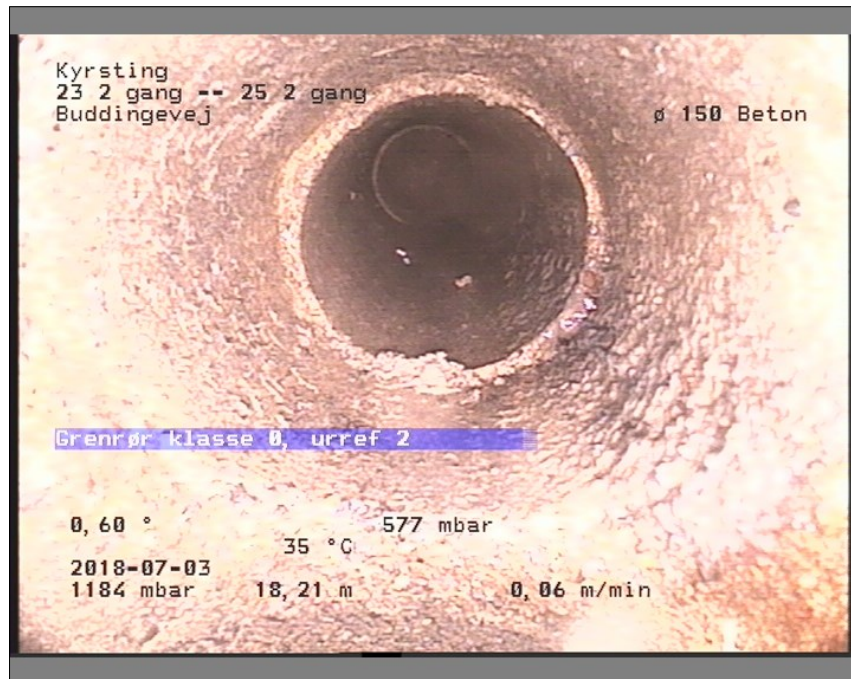
Foto: 23 2 gang-25 2 gang09275813-29-05-18\_A.JPG, Medie #: De Engelske \_0, 00:04:41  
18,21m, Grenrør klasse 0, urref 2

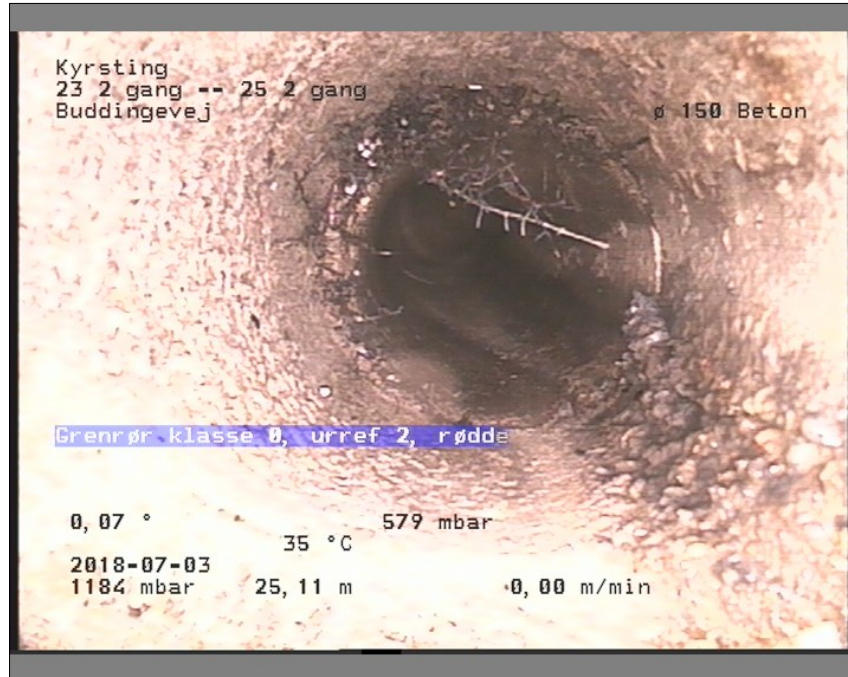
Foto: 23 2 gang-25 2 gang09291714-29-05-18\_A.JPG, Medie #: De Engelske \_0, 00:05:28  
25,11m, Grenrør klasse 0, urref 2 / rødder i gr

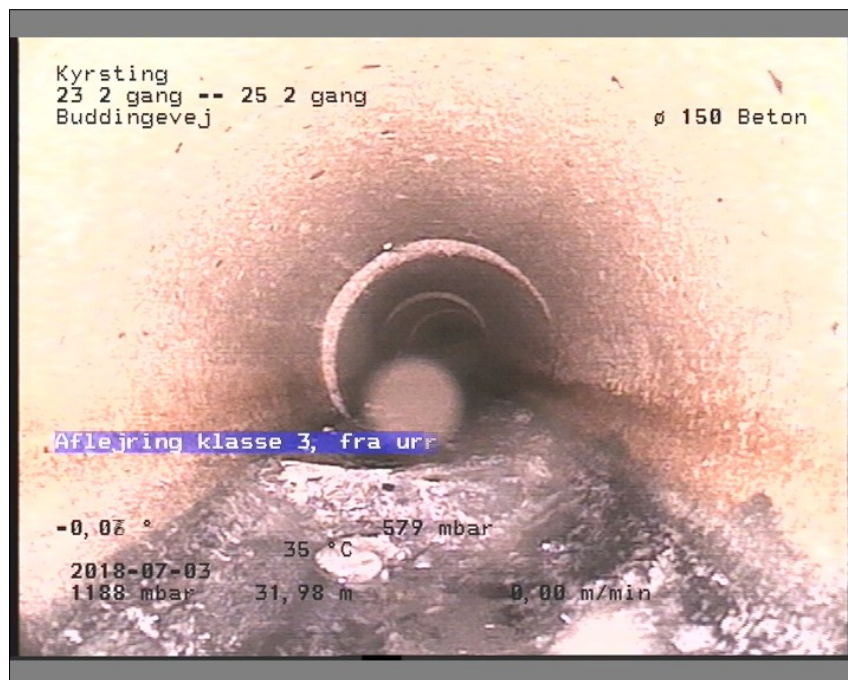
Foto: 23 2 gang-25 2 gang09332618-29-05-18\_A.JPG, Medie #: De Engelske \_0, 00:08:31  
31,98m, Aflejrning klasse 3, fra urref 5 til urref 8, Hårde materialer, Start

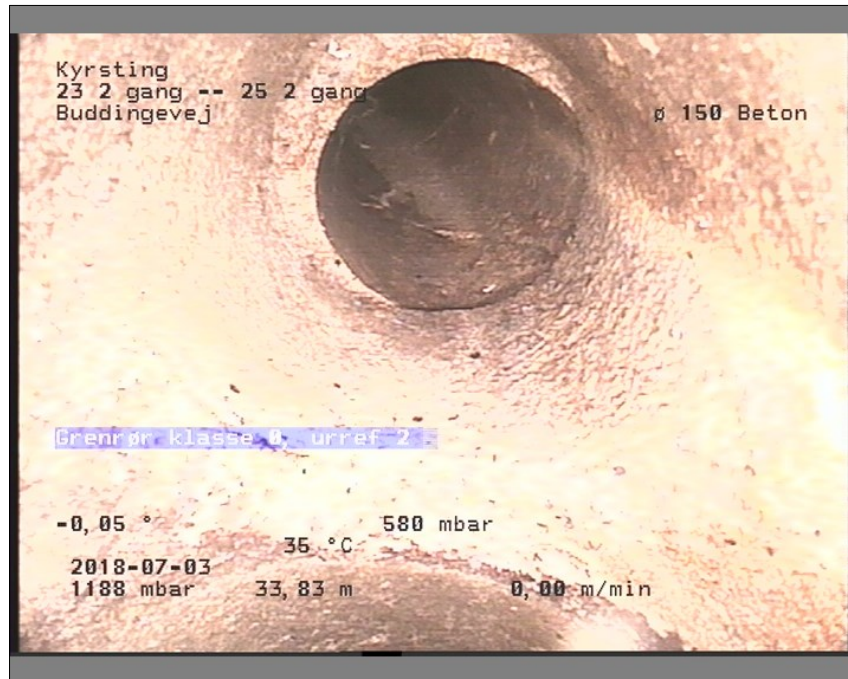
Foto: 23 2 gang-25 2 gang09340519-29-05-18\_A.JPG, Medie #: De Engelske \_0, 00:09:01  
33,83m, Grenrør klasse 0, urref 2

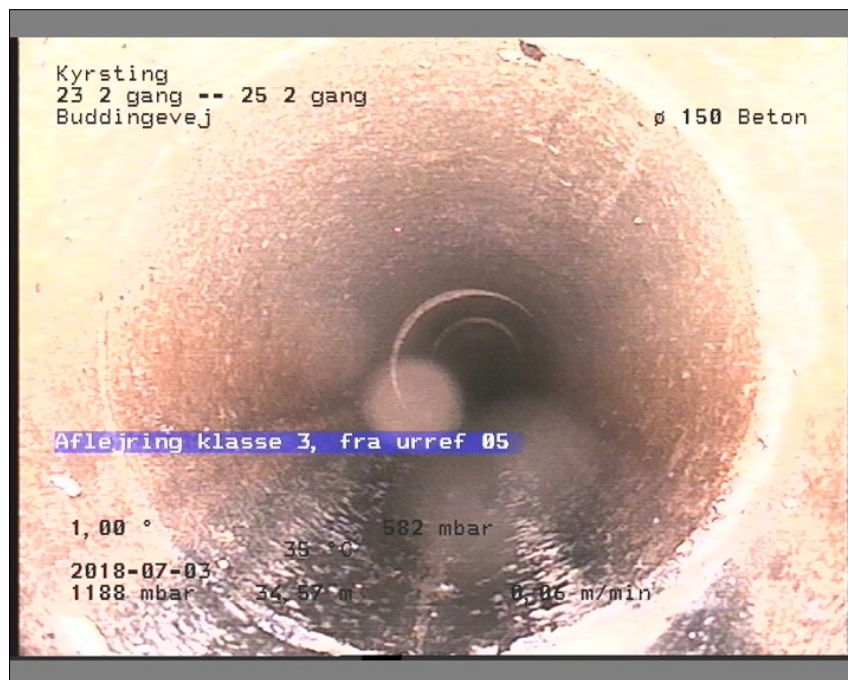
Foto: 23 2 gang-25 2 gang09350220-29-05-18\_A.JPG, Medie #: De Engelske \_0, 00:09:46  
34,57m, Aflejrings klasse 3, fra urref 05 til urref 08, Hårde materialer, Stop

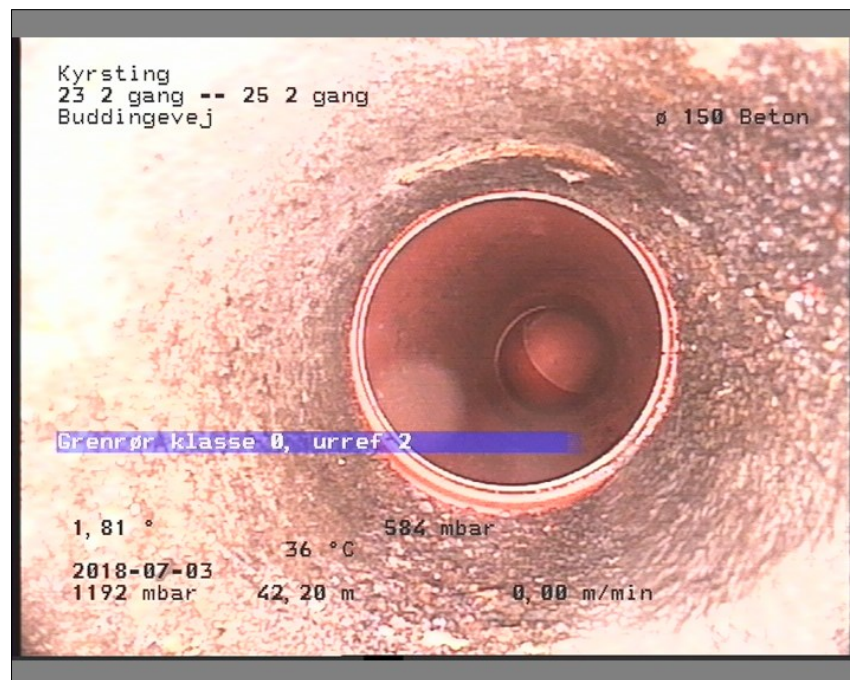
Foto: 23 2 gang-25 2 gang09380126-29-05-18\_A.JPG, Medie #: De Engelske \_, 00:11:29  
42,2m, Grenrør klasse 0, urref 2

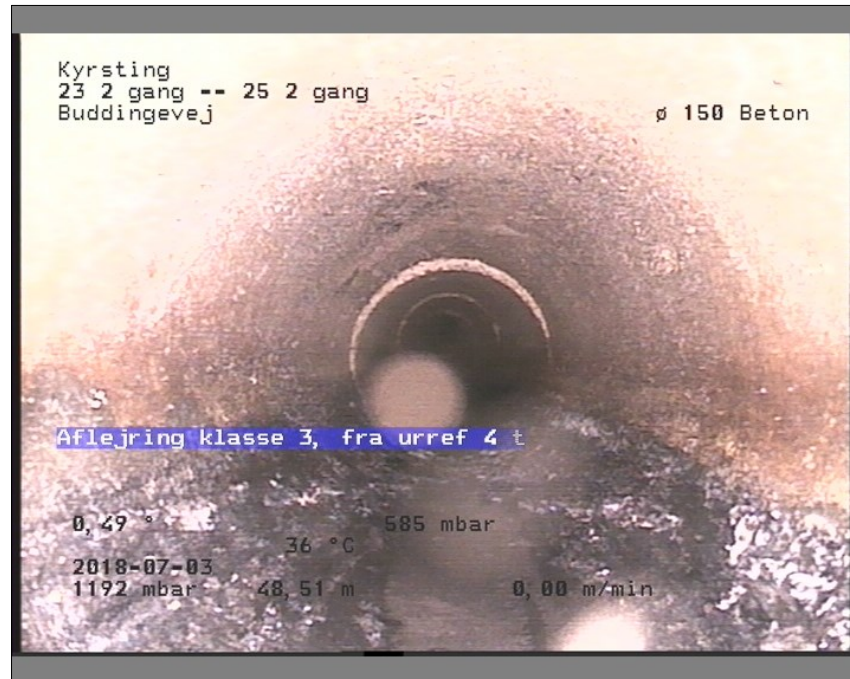
Foto: 23 2 gang-25 2 gang09385227-29-05-18\_A.JPG, Medie #: De Engelske \_0, 00:12:02 48,51m, Aflejring klasse 3, fra urref 4 til urref 8, Hårde materialer, Start
